## 臺中市政府消防局住宅用火災警報器成功案例

### 一、案由：

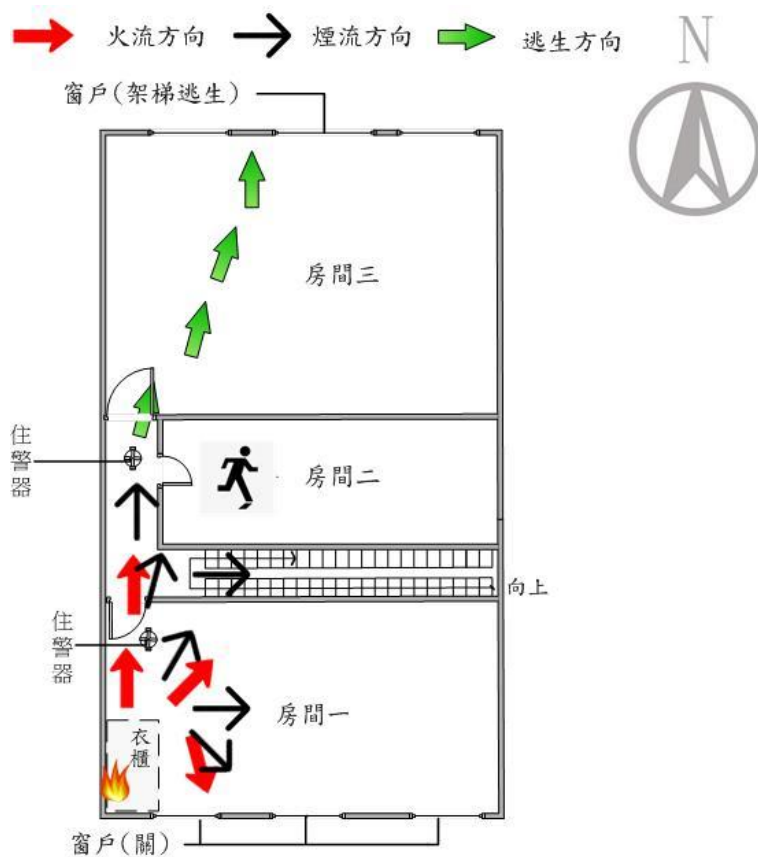
說明：2樓現場平面圖(起火點及煙流方向)

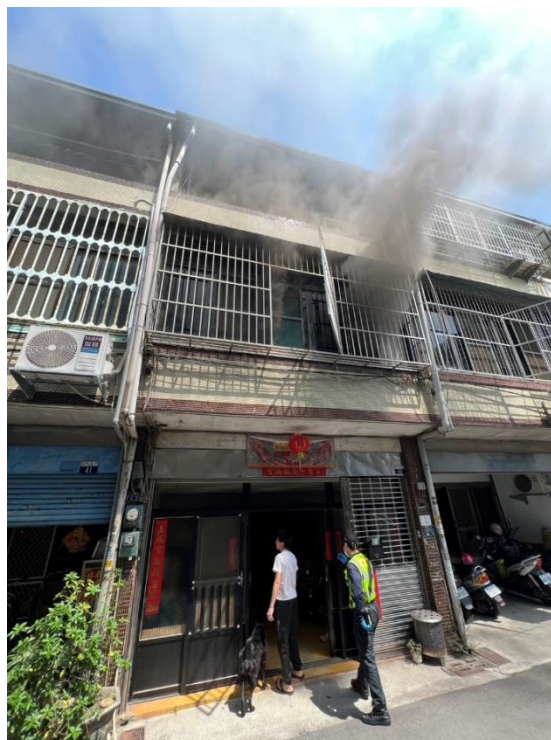
說明：初期轄區分隊到場時現場狀況。

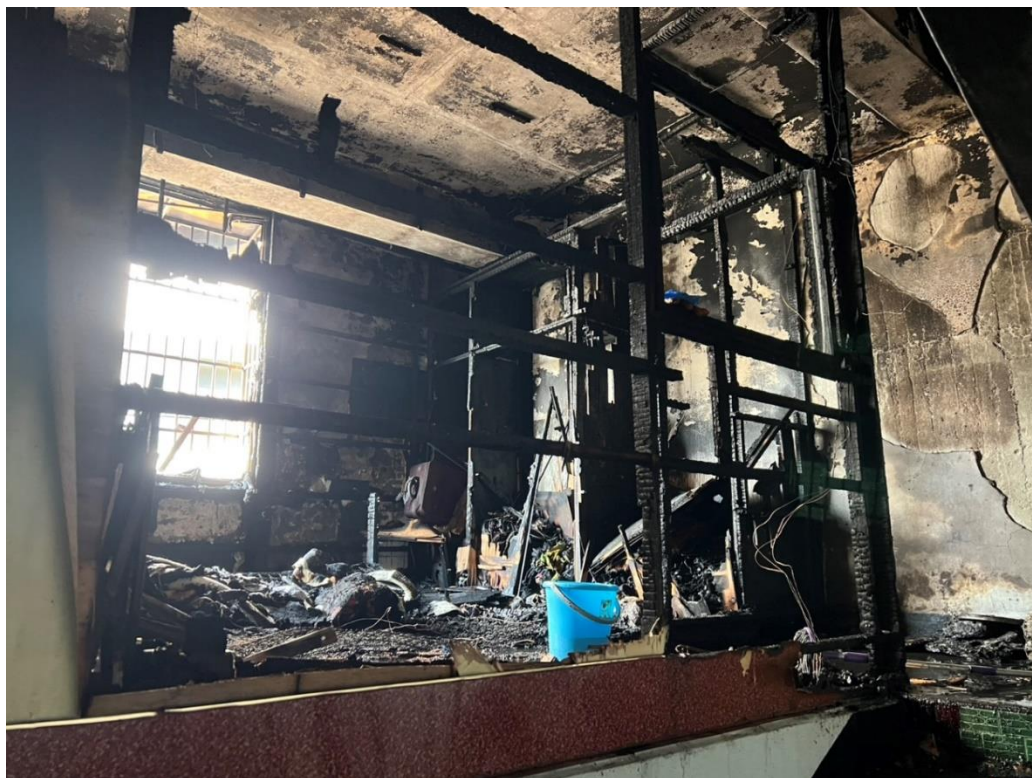
- (一)住警器於 113 年■自行購置2只。(從公司防火宣導課程購買)  
106年■補助裝設1只。(106年本局補助經費)
- (二)本案起火原因：以室內配線電氣因素(短路)引燃火災之可能性較大。
- (三)民眾通報、滅火等實際應變之成功或失敗之優缺點分析：

說明：2樓房間(一)起火點處照片。

- (一)屋齡 20 年以上者，應請電工技師全面檢查室內電路配線、無熔絲開關等用電安全。
- (二)養成定期檢查電器用品及電線是否良好之習慣。
- (三)電器設備不使用時應將插頭拔除或關閉電源開關箱內開關，且使用時應避免電器設備電源線擠踏碾壓彎折之情形，以免電阻增加、過熱，導致絕緣被覆劣化、破損進而造成短路，以確保使用安全。
- (四)房屋內部隔間、地板、天花板等裝潢，宜使用不燃性材料或經防火處理之耐燃材料；另地毯、窗簾等，宜選購具有防焰標示之防焰物品。
- (五)於住宅明顯處放置滅火器，並定期檢驗。

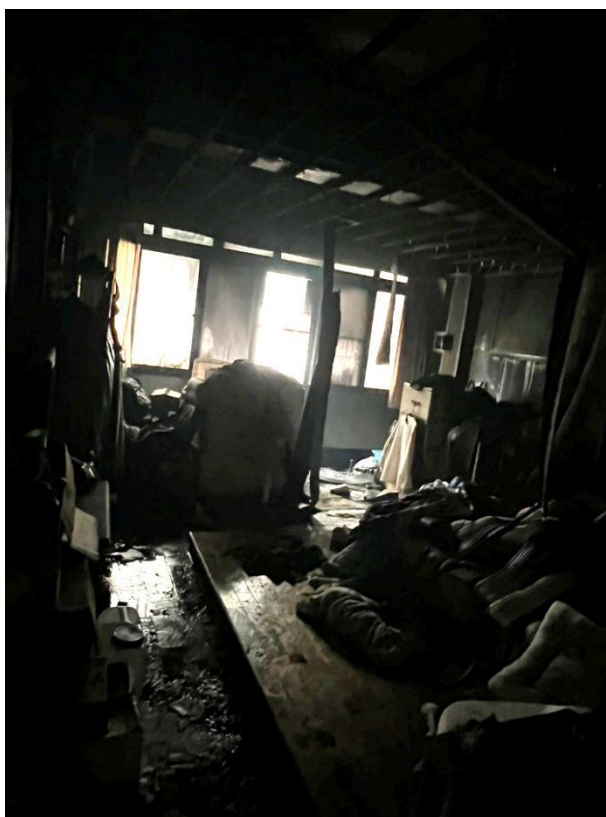
說明：2樓房間(三)受煙燻照片。

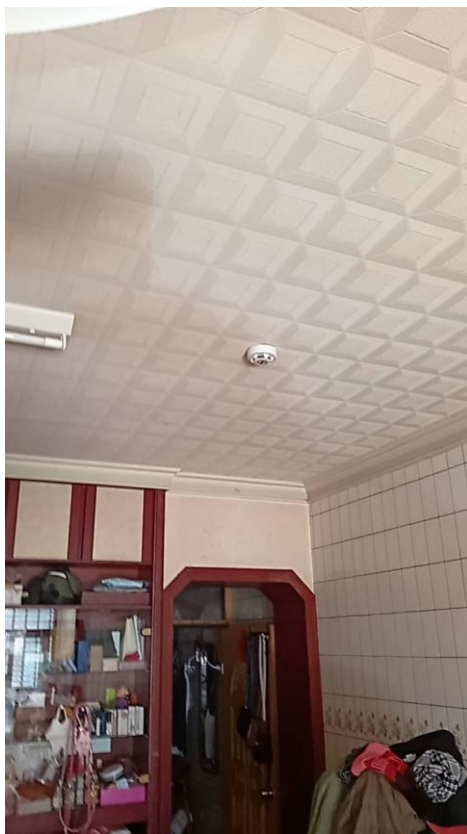
1顆裝設於1樓客廳天花板及自設2顆裝設於二樓走廊及房間(一)。

說明：一樓住警器裝設情形
