## 臺中市政府消防局住宅用火災警報器成功案例

## 二、火災概要：

(一) 時間：114年06月○日08時49分。

(二) 地點：臺中市神岡區中山路○號。

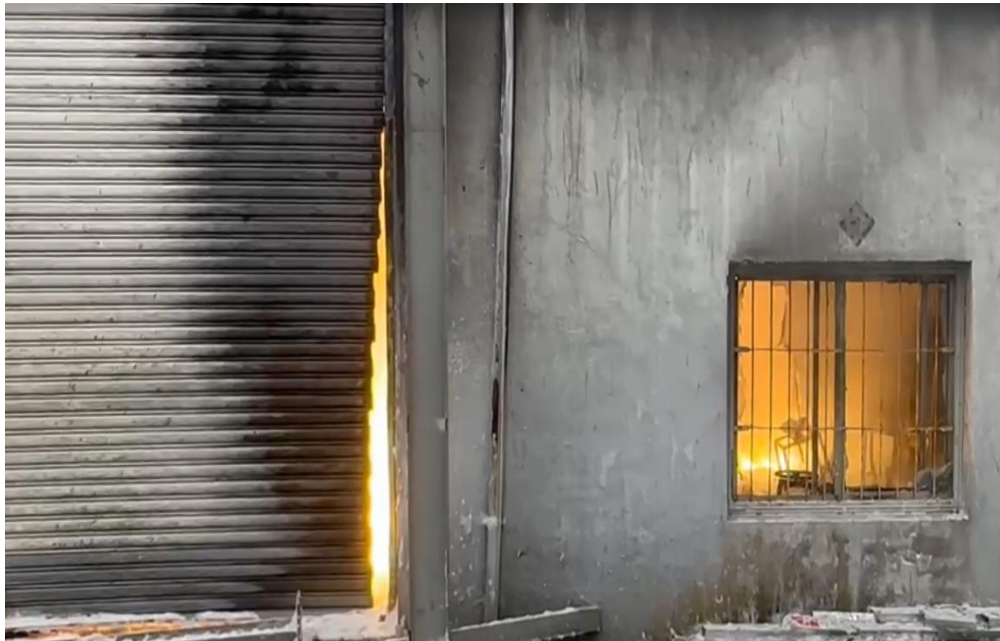
(七) 消防人員搶救過程：消防人員到場時，一樓金屬研磨區有火煙竄出、二樓亦冒出黑煙，並見一女子（古女）於二樓窗口求援，神岡分隊初級指揮官立即指示民眾關閉房門，避免濃煙竄入，並指示同仁立即架設美式梯搶救，順利協助古女脫困。

說明：初期轄區分隊到場時現場狀況。

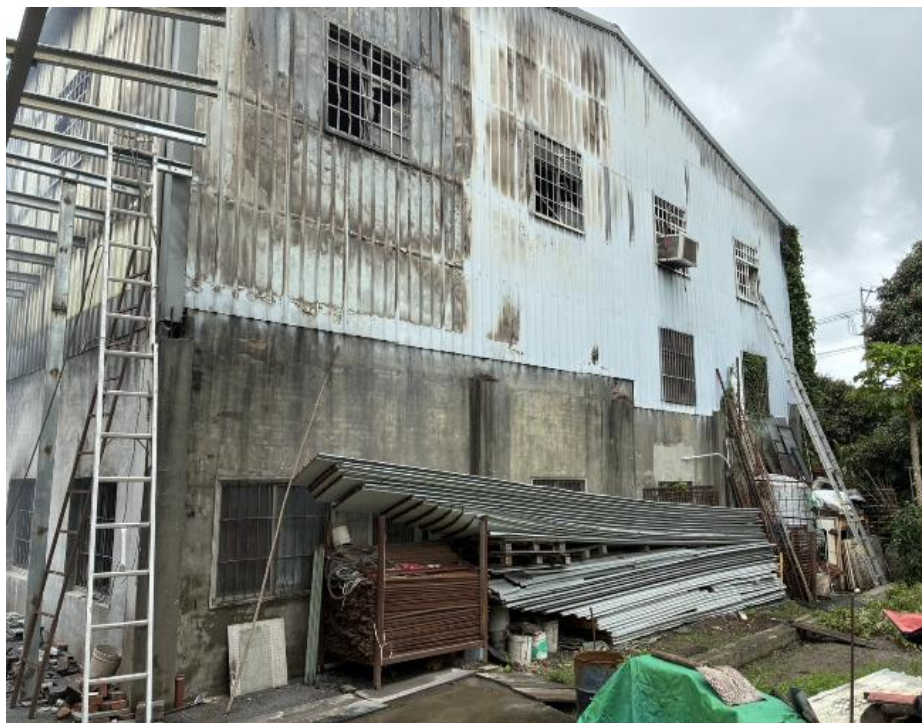
說明：現場為地上2層RC與鐵皮複合結構建物，頂樓鐵皮加蓋。

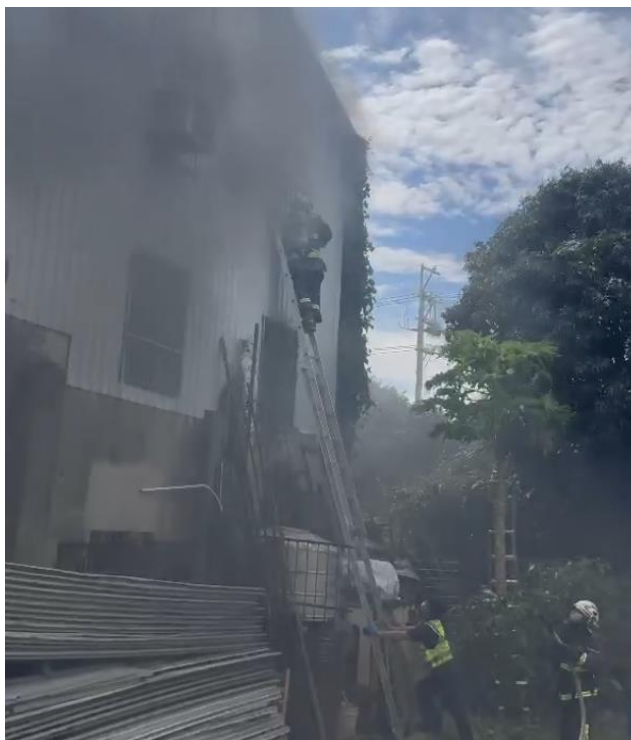
說明：現場架梯佈線搶救情形。

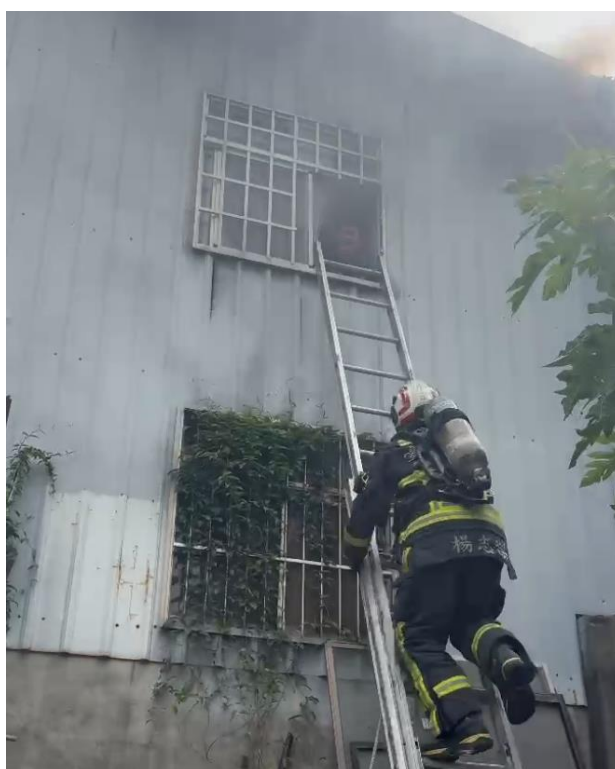
說明：現場架梯佈線搶救情形。

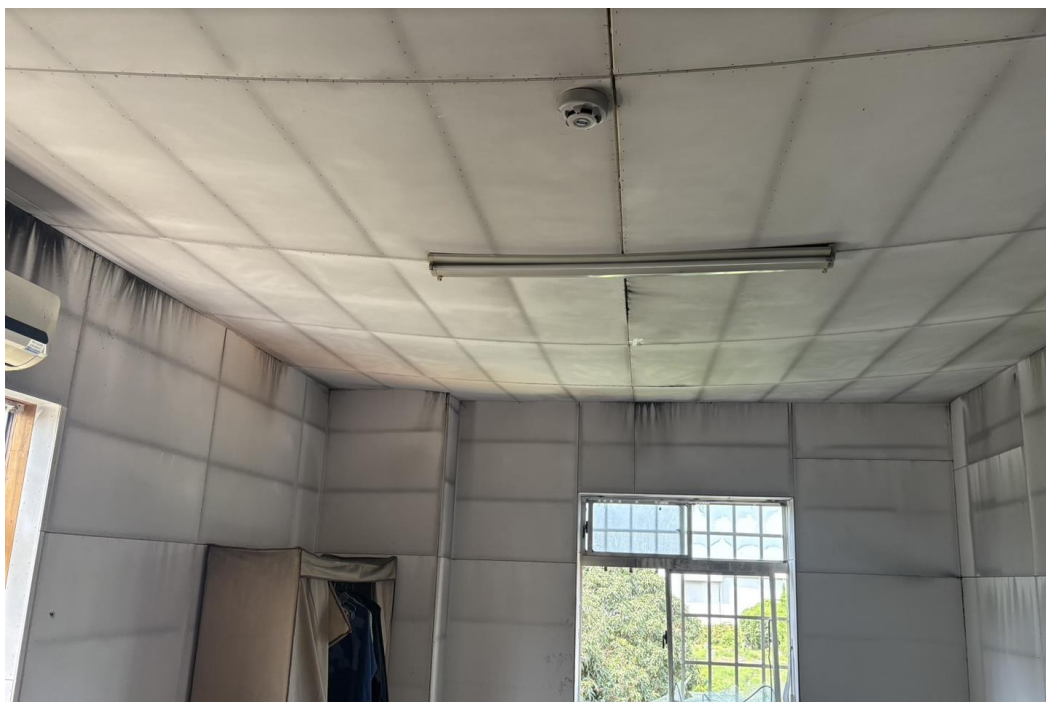
1. 設置位置：二樓臥室內，由前任租客自行購置安裝。

2. 動作情形：有正常作動。

說明：住警器安裝位置(二樓房間)。

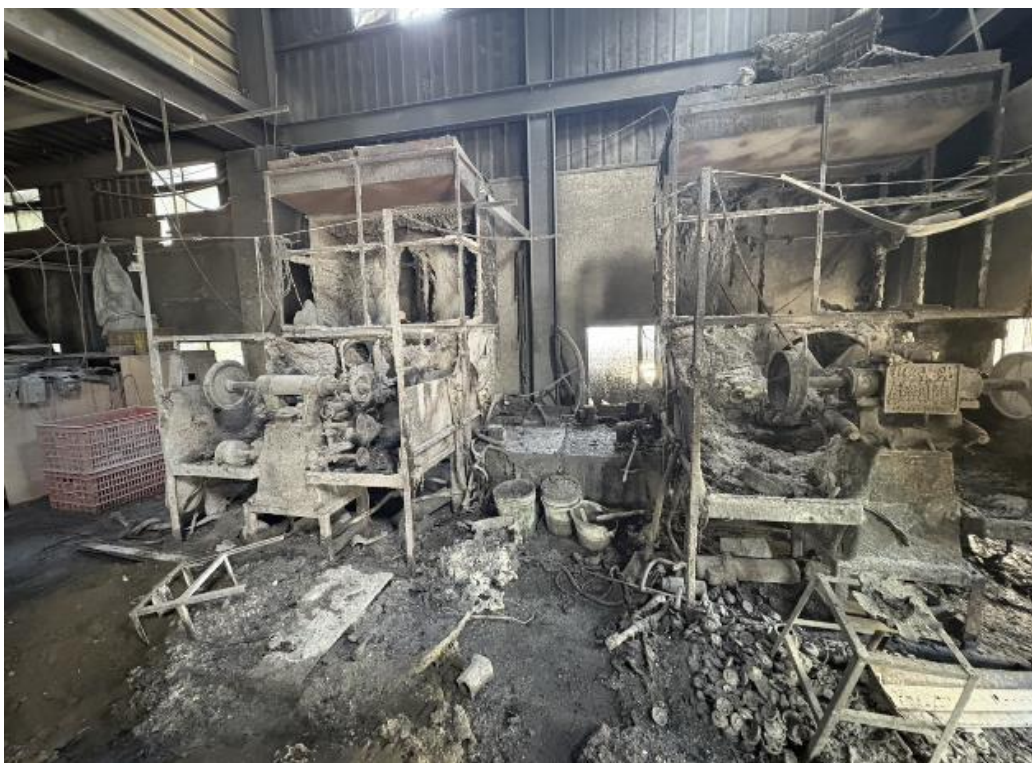
起火處為一樓金屬研磨區附近，起火原因由本局火災調查科調查中。

1. 一樓工廠有放置禁水性金屬，應加強管理及安全措施。

說明：一樓作業區起火處燒損情形。

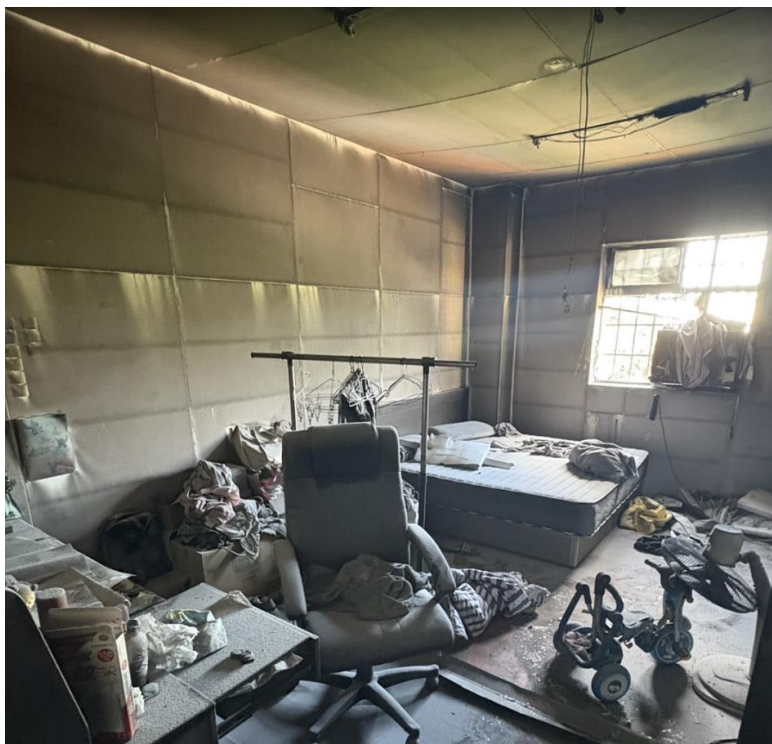
說明：二樓房間煙燻情形(無關門)。

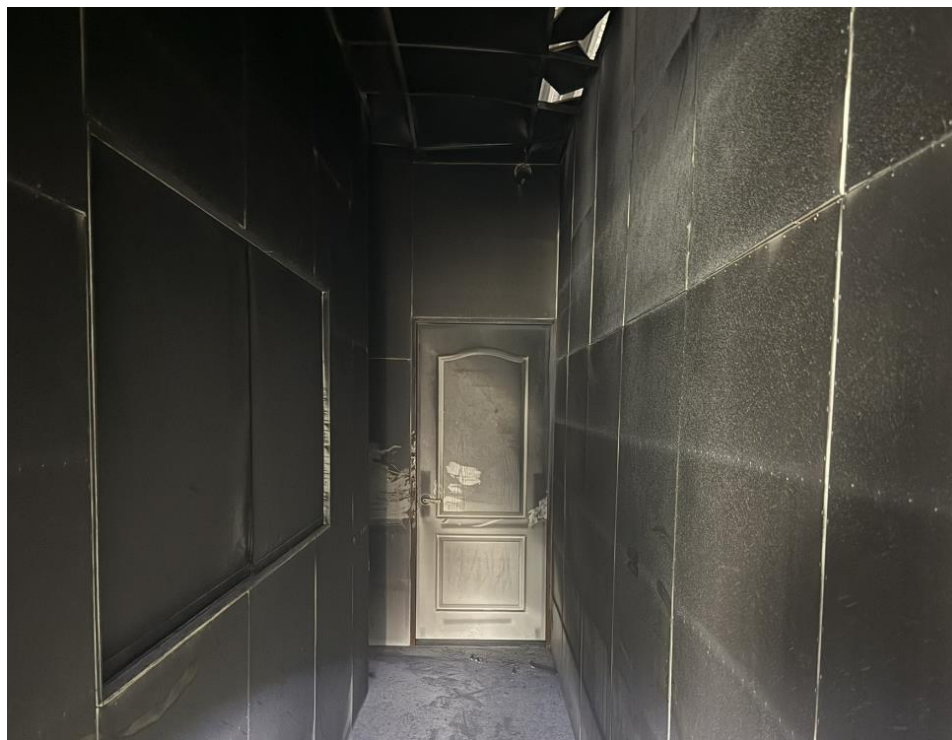
說明：二樓走廊煙燻情形。

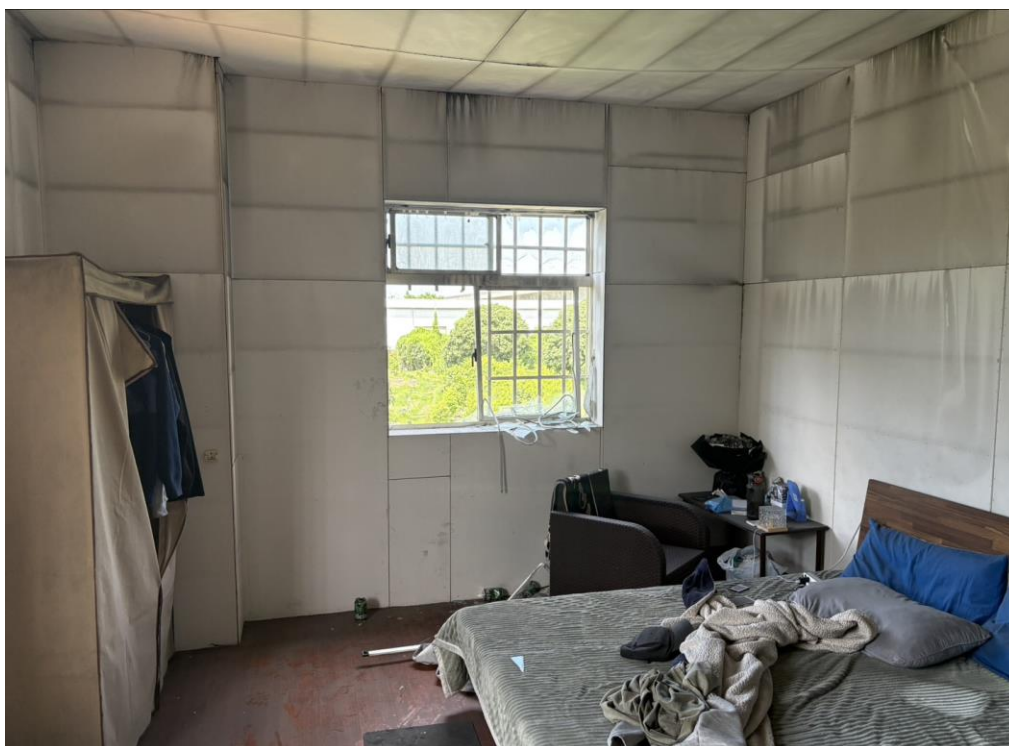
說明：二樓房間煙燻情形(有關門)。

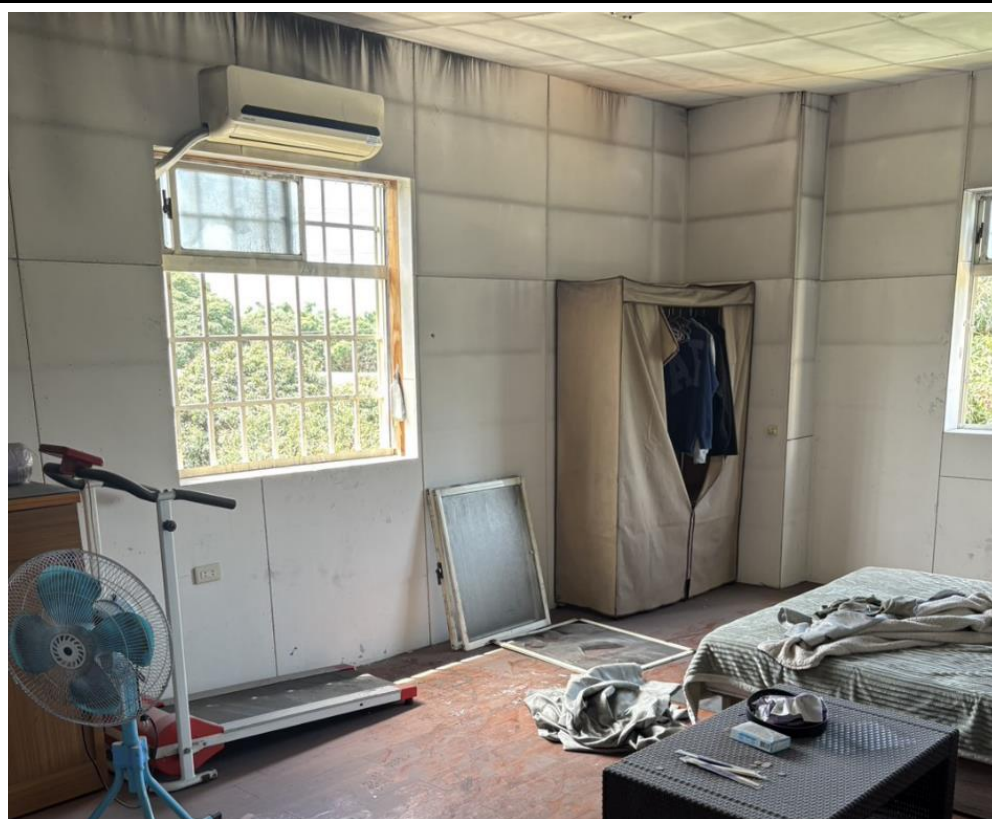
說明：二樓房間煙燻情形(有關門)。
