## 臺中市政府消防局住宅用火災警報器成功案例教育資料

二、火災概要：

(2) 地點：臺中市烏日區新義街 141 巷○號。

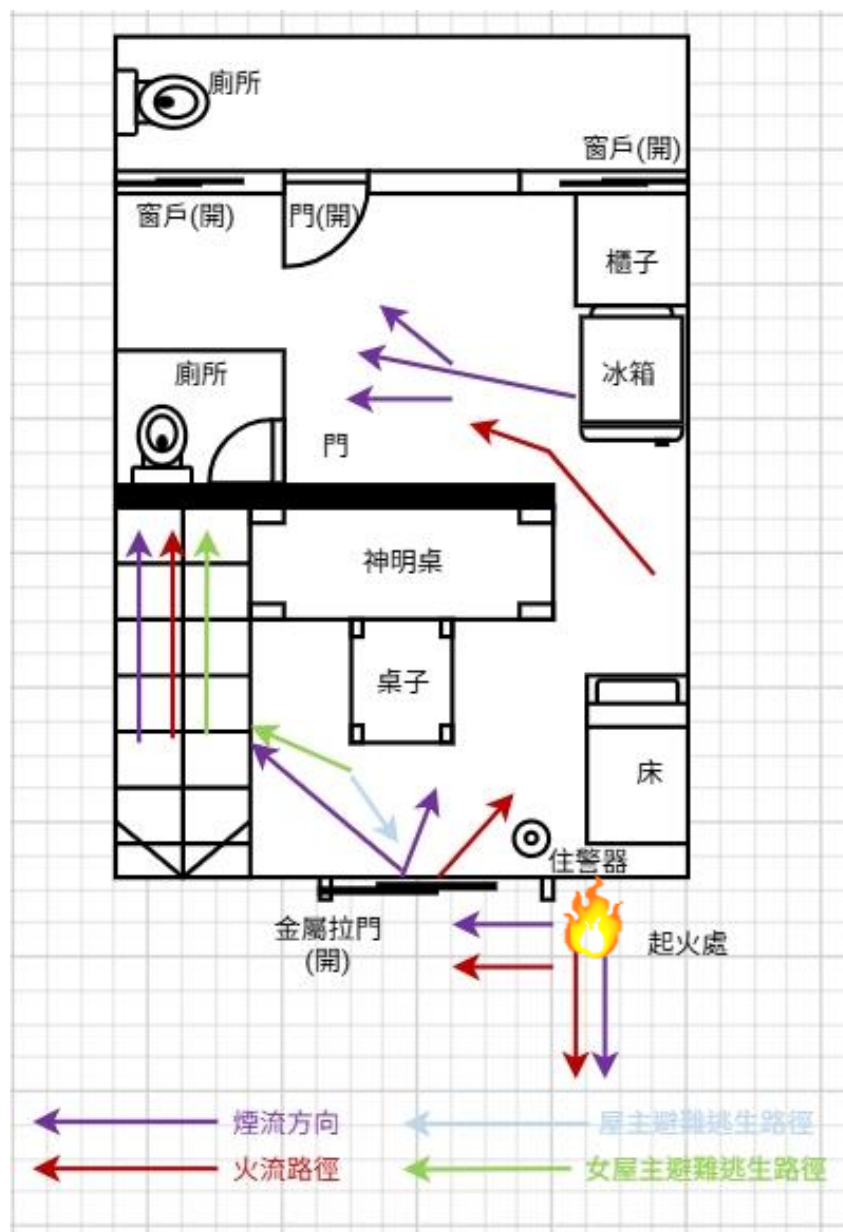
說明：1 樓平面圖(火流路徑、煙流方向、逃生方向置)。

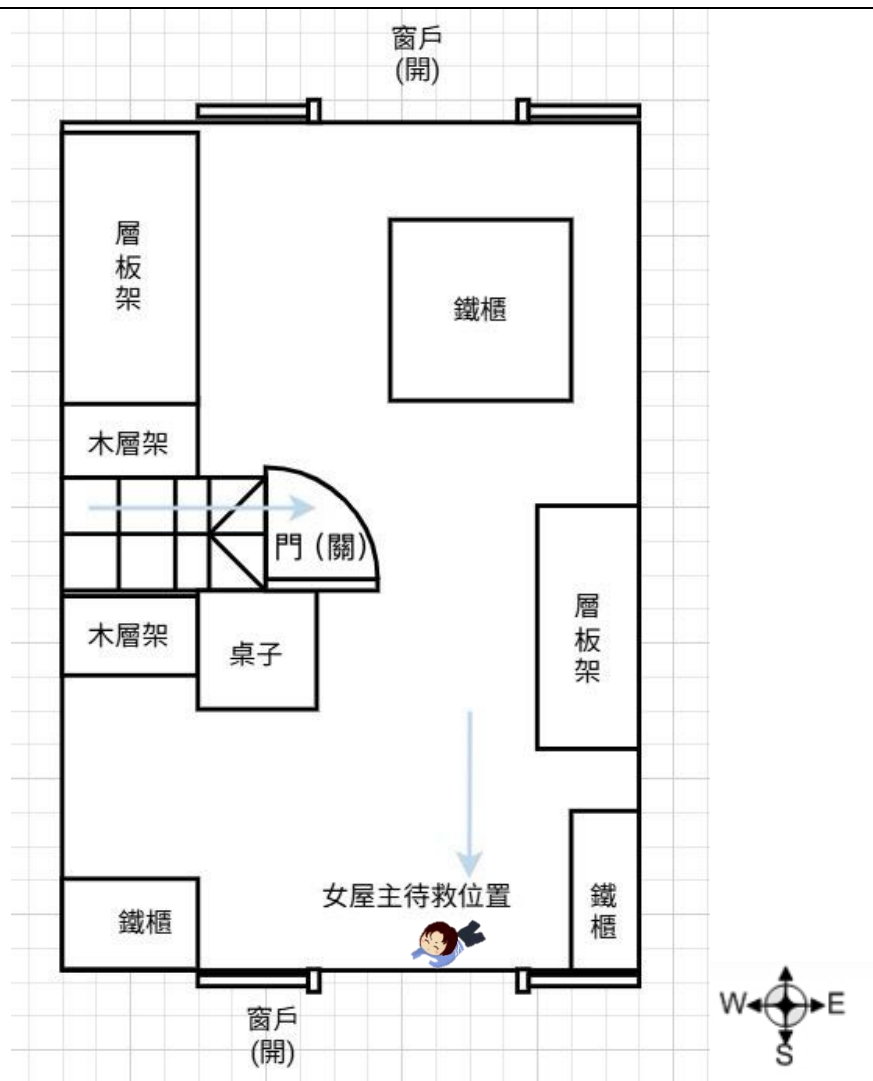
說明:四樓平面圖(女屋主待救位置)。

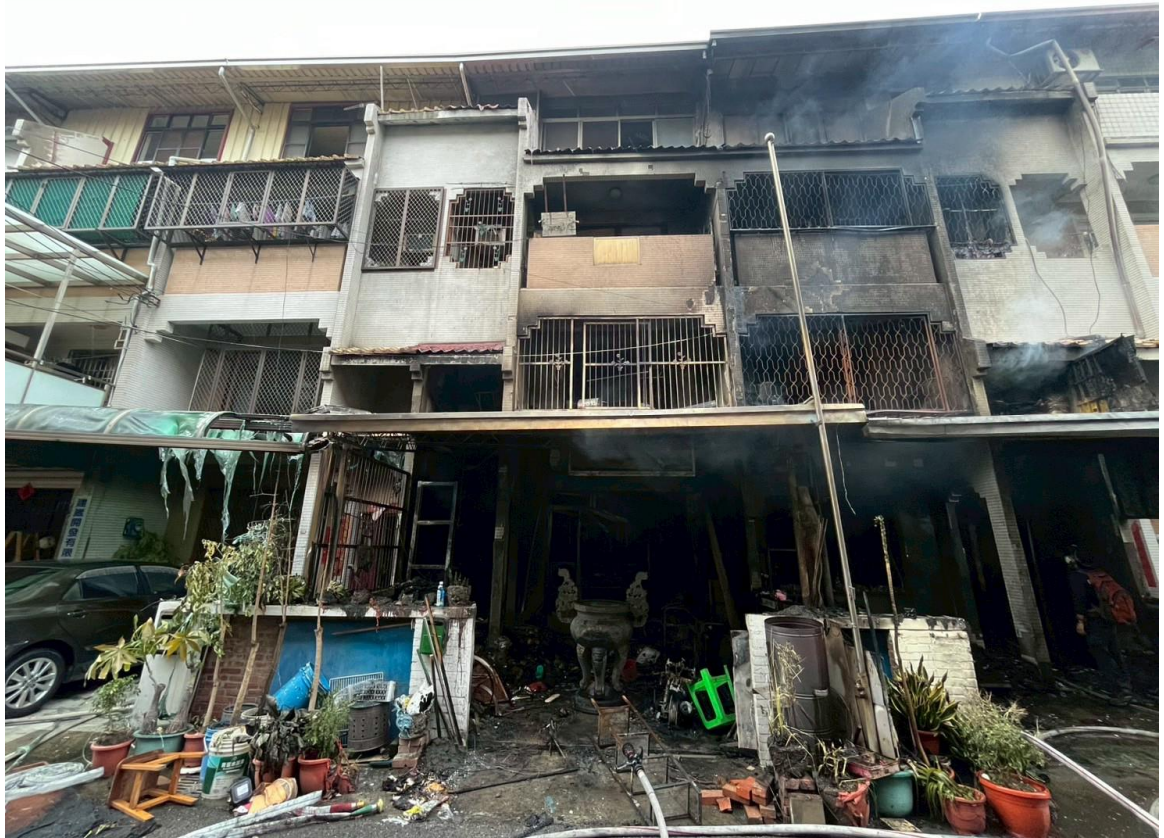
說明：起火建築物○號為地上 3 層樓，RC 構造 4 樓鐵皮加蓋，一樓為住宅式宮廟，並延燒 號之情形。

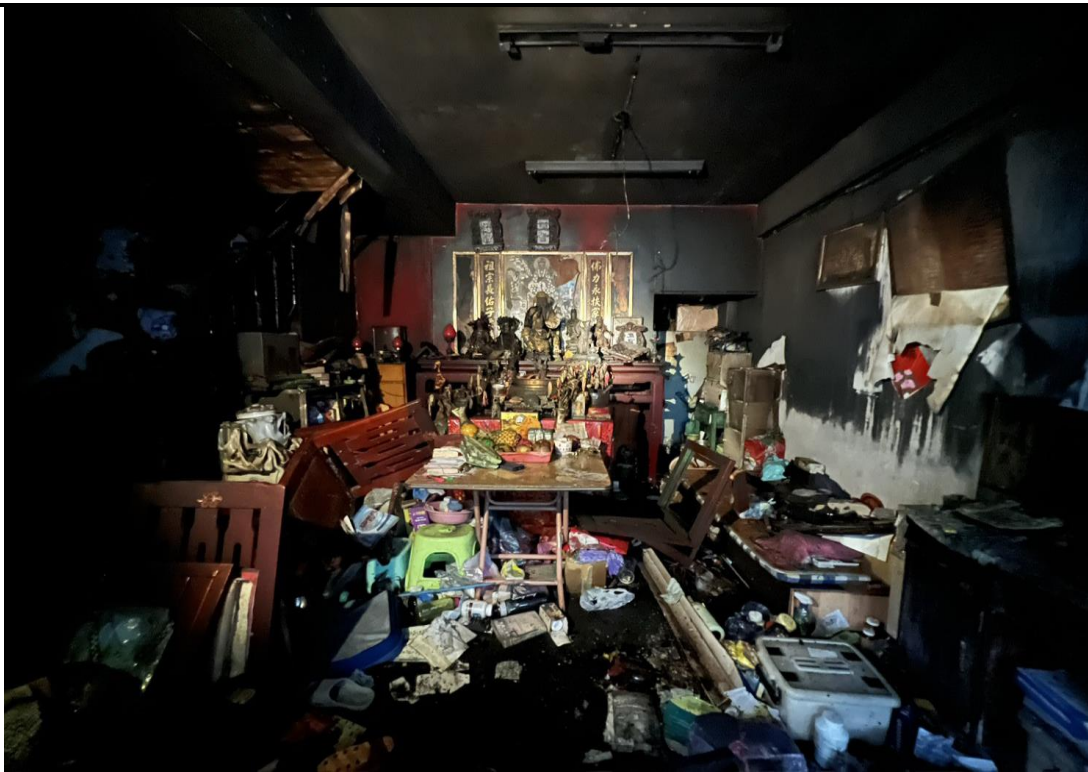
(2)因一樓為住宅式宮廟，於騎樓週遭放置香爐、大量金紙等可燃物及易燃物。

說明：起火住戶受燒情形(一樓大廳為住宅式宮廟)。

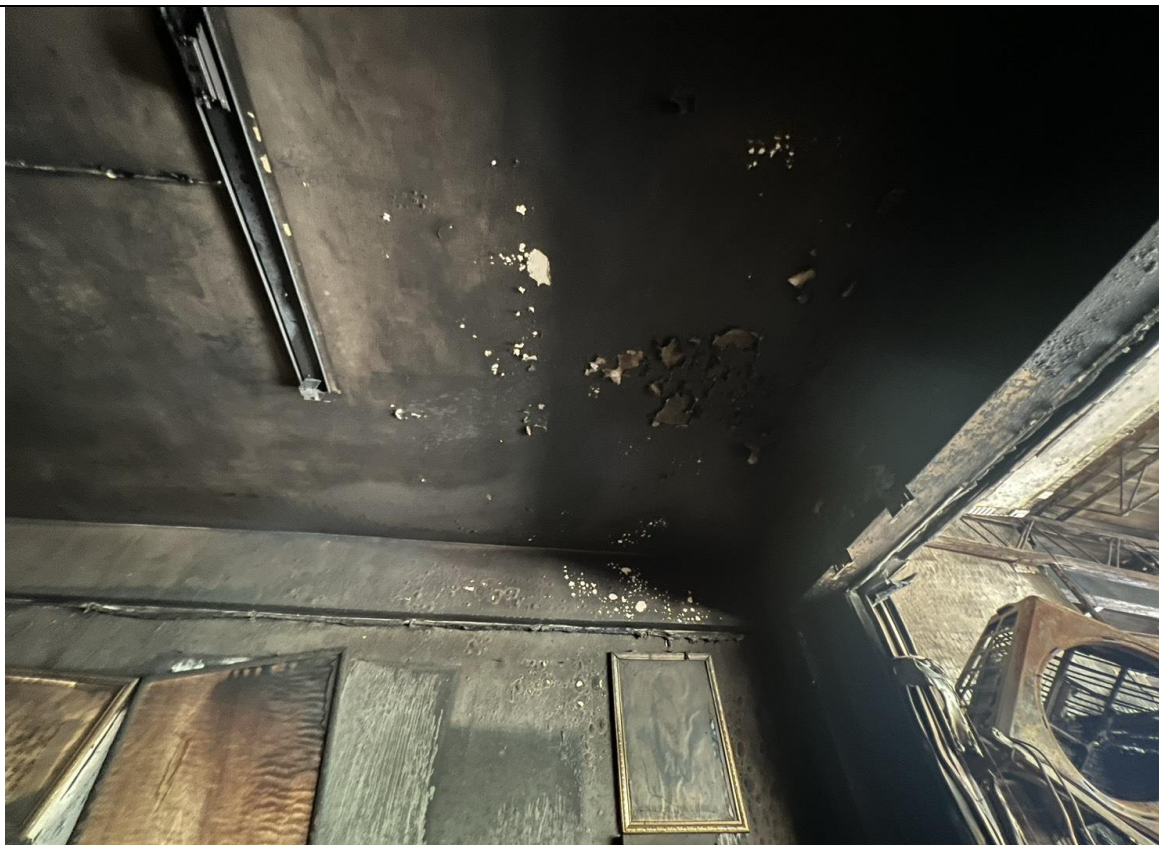
(3)於神明廳使用偵煙式住警器而非偵溫式住警器。

說明：住警器安裝於一樓客廳，但因受燒嚴重，已掉落至地板。

(1)住宅用火災警報器應安裝於寢室、樓梯、走廊、廚房，以防護每一個空間，並每月定期測試，有助於及早偵知火災發生。寢室、樓梯及走廊適合裝設偵煙式；廚房、神明廳適合裝設定溫式。

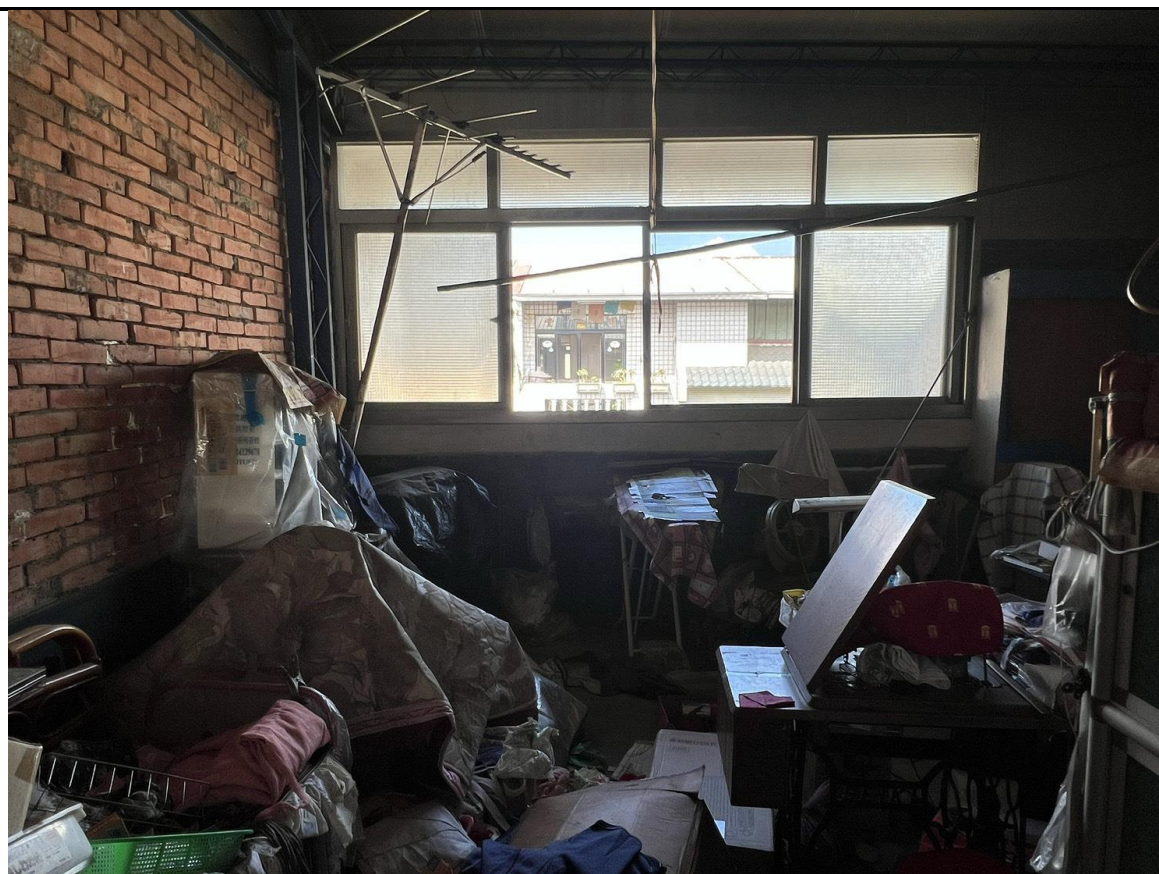
說明：女屋主於四樓待救位置。
