## 臺中市政府消防局住宅用火災警報器成功案例

### 一、案由：

### 二、火災概要：

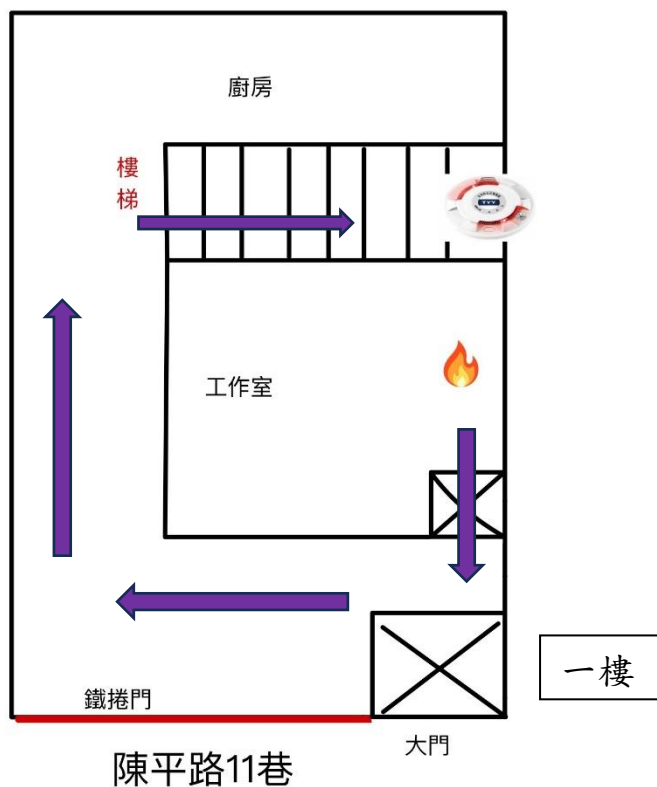
一樓平面圖

(四) 起火處、起火原因：一樓工作室，延長線短路起火燃燒。

1、設置位置：一樓至二樓樓梯間。

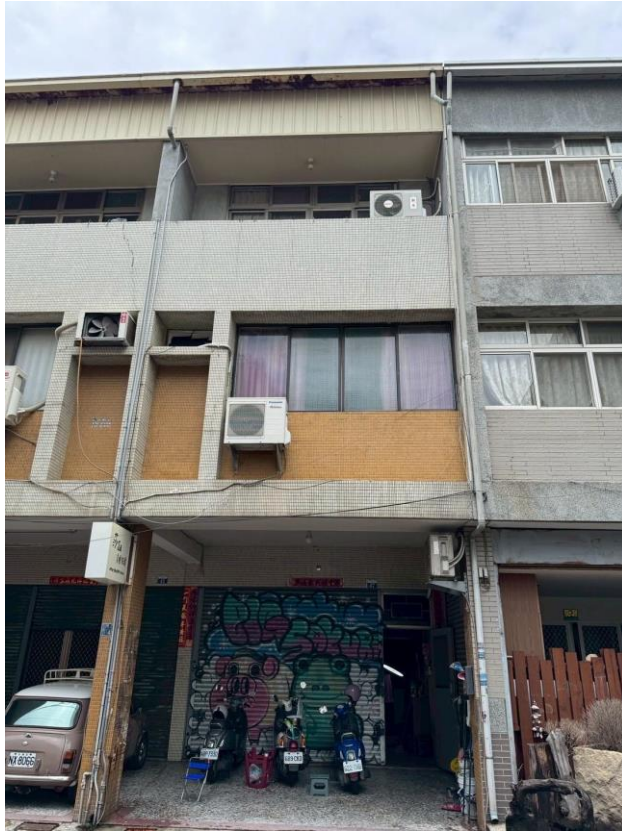
說明：地上兩層，三樓鐵皮加蓋之 RC 建築

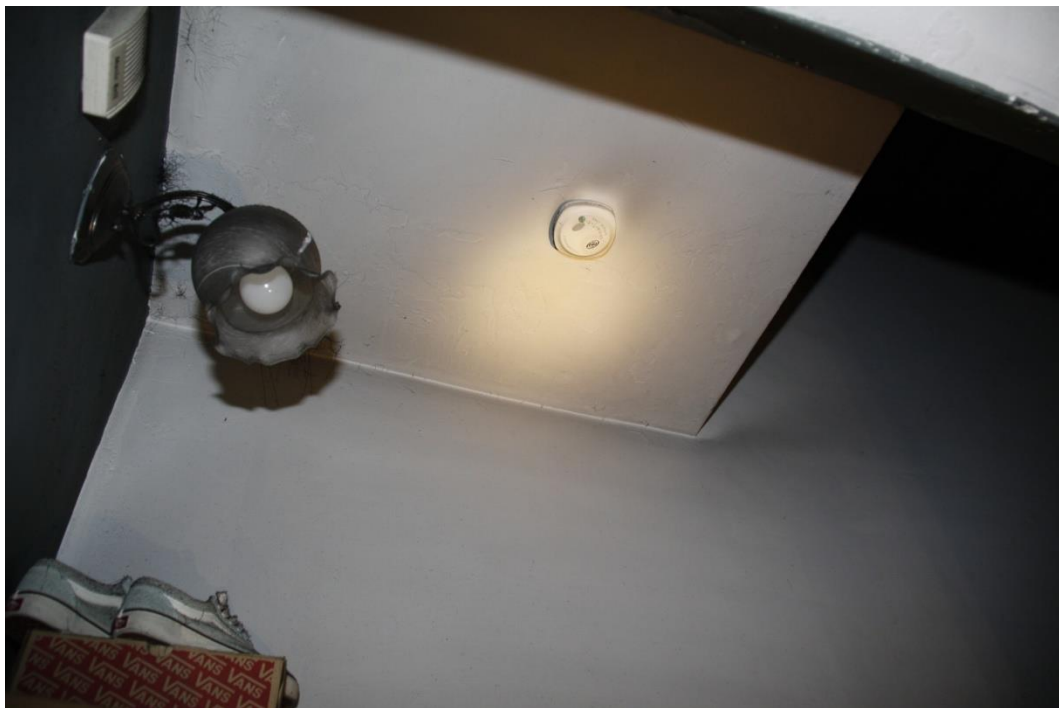
2、動作情形：住警器偵測到煙霧後發生警報音響。

說明：住警器安裝於一樓至二樓樓梯間天花板

(八)建議民眾應於家中各個居室及走廊等處安裝住警器，以便火災發生時及早發現、及早反應、及時逃生，以降低火災造成的傷害及損失。

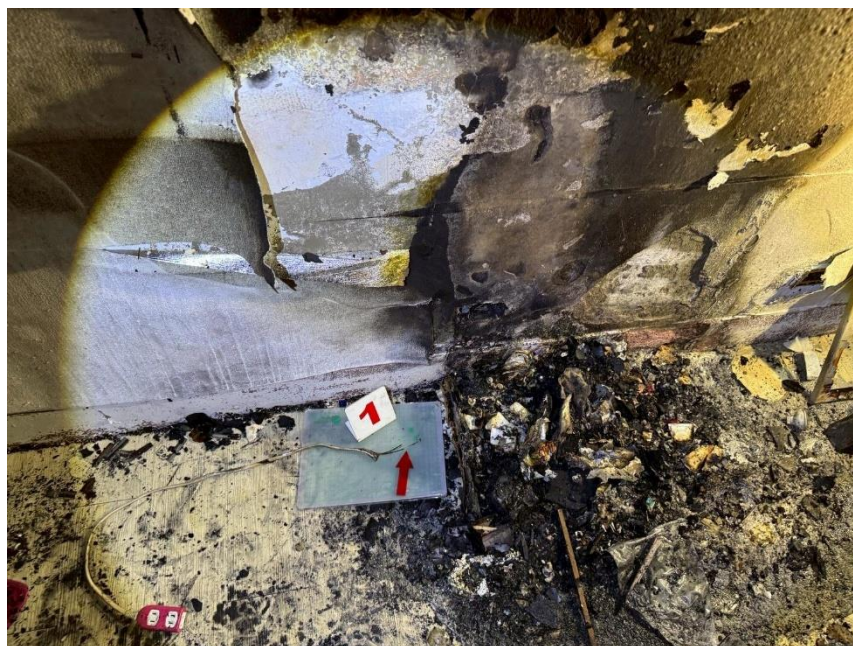
(二) 本案起火原因：屋主選擇無獨立開關且未定期更換延長線，引起火災燃燒周邊物品。

(3)延長線未選購具有獨立開關之延長線

說明：延長線起火燃燒

(二)電氣設備及電源延長線周圍避免放置可燃物，以防止短路時引燃可燃物而造成火災。

(三)使用中之延長線如有異常發燙或異味產生，可能為過載現象，應立即停止使用該電器。

(六)不要同時將多個高功率的電器插頭插在同一個延長線上，沒使用的電器，應把插頭拔掉。

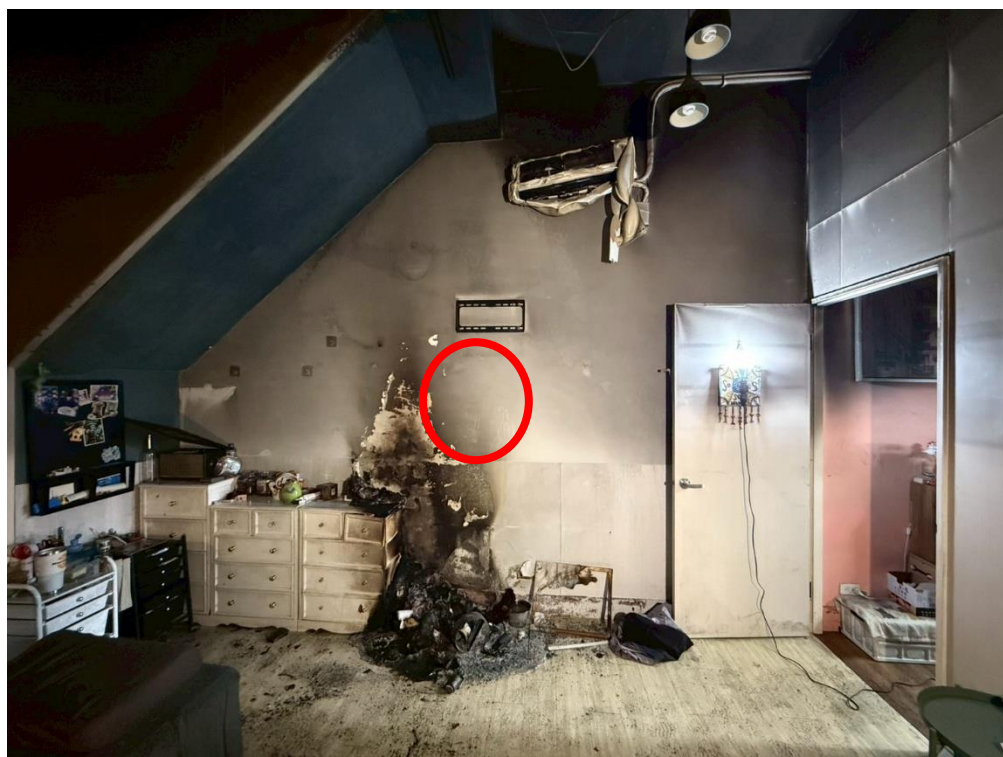
說明：起火處於一樓工作室，消防員及時趕到，未釀成嚴重火災
