## 臺中市政府消防局住宅用火災警報器成功案例

### 二、火災概要：

（二）地點：臺中市豐原區中山路348巷○號。

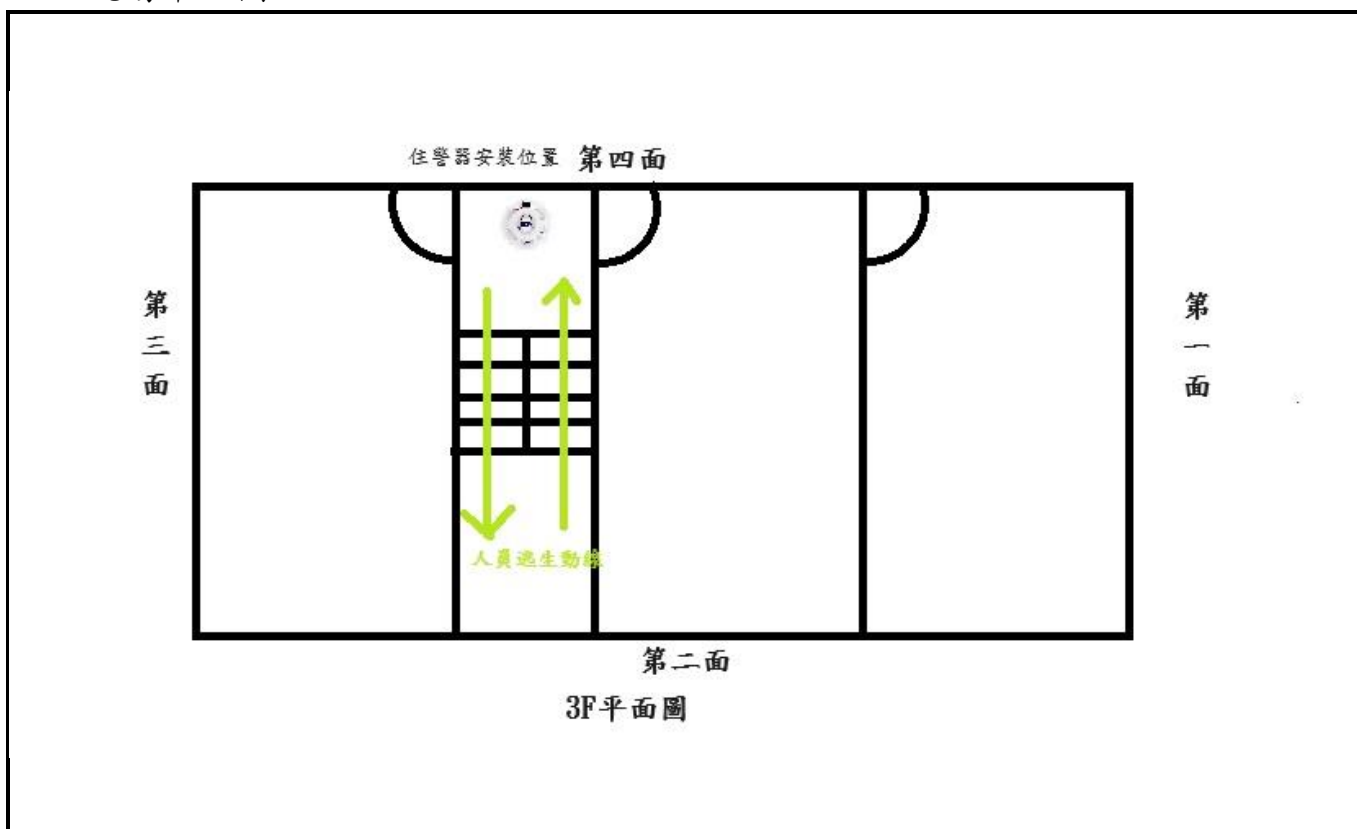
說明：三樓平面圖及住警器安裝位置。

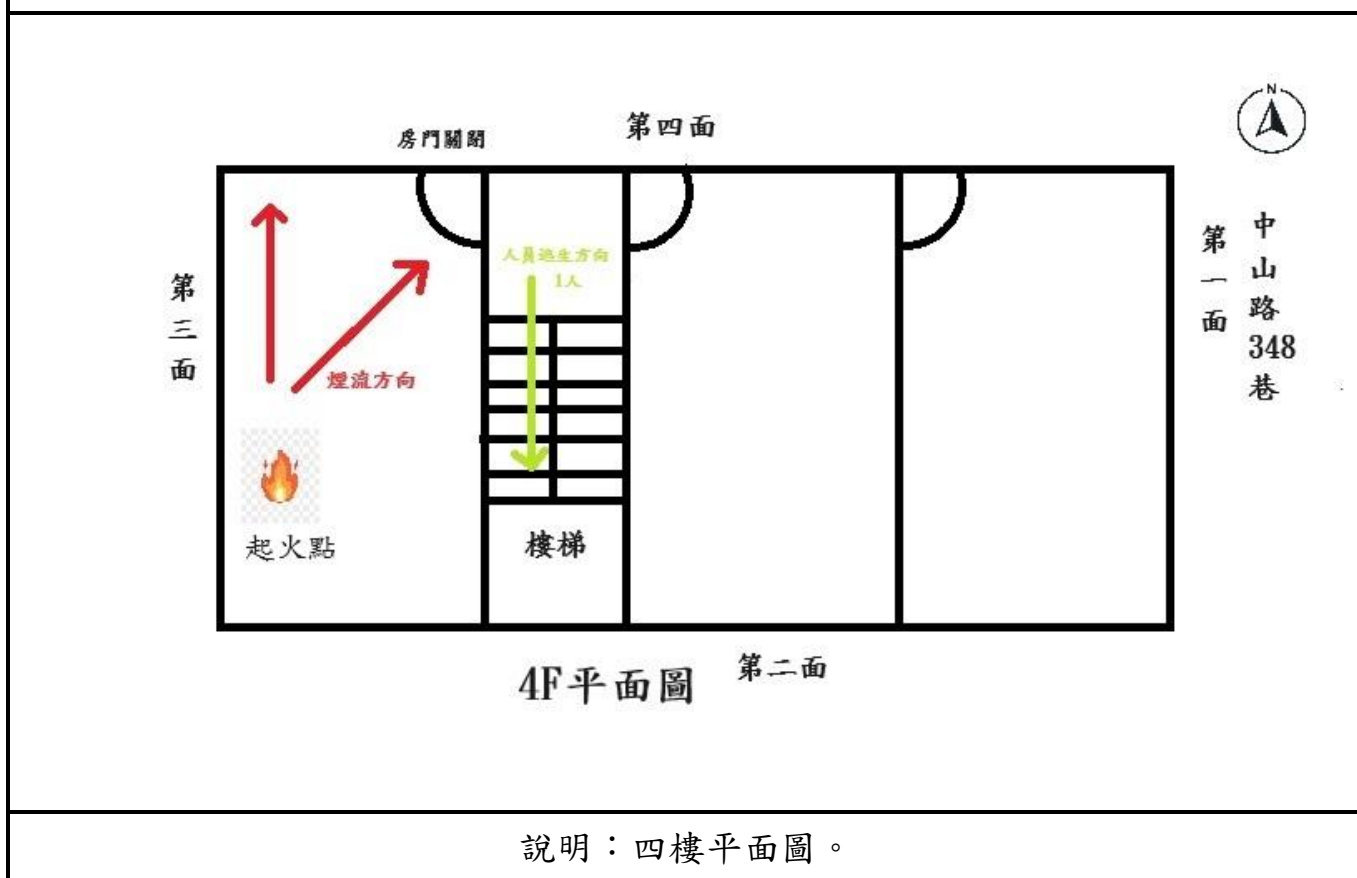
說明：四樓平面圖。

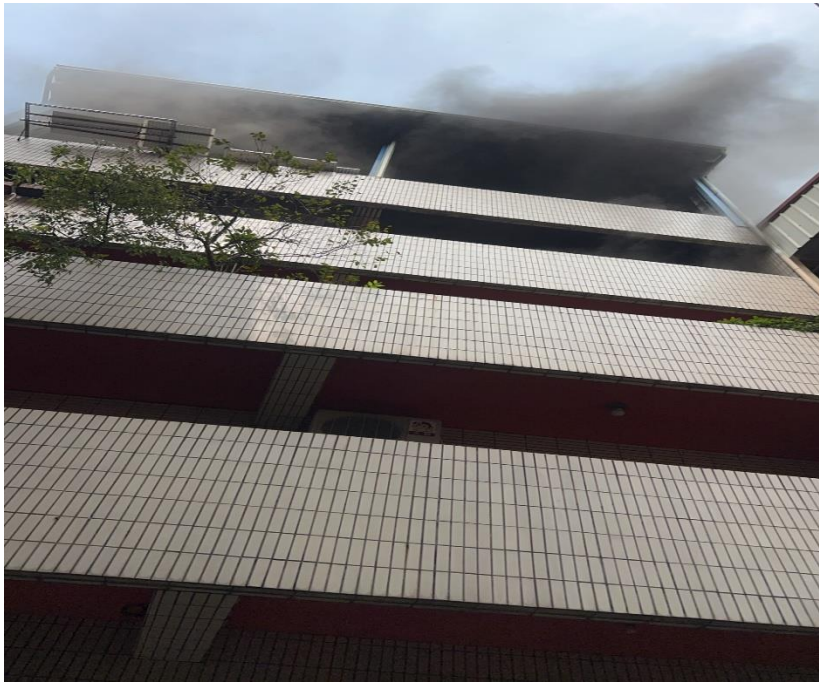
說明：初期轄區分隊到場時現場狀況。

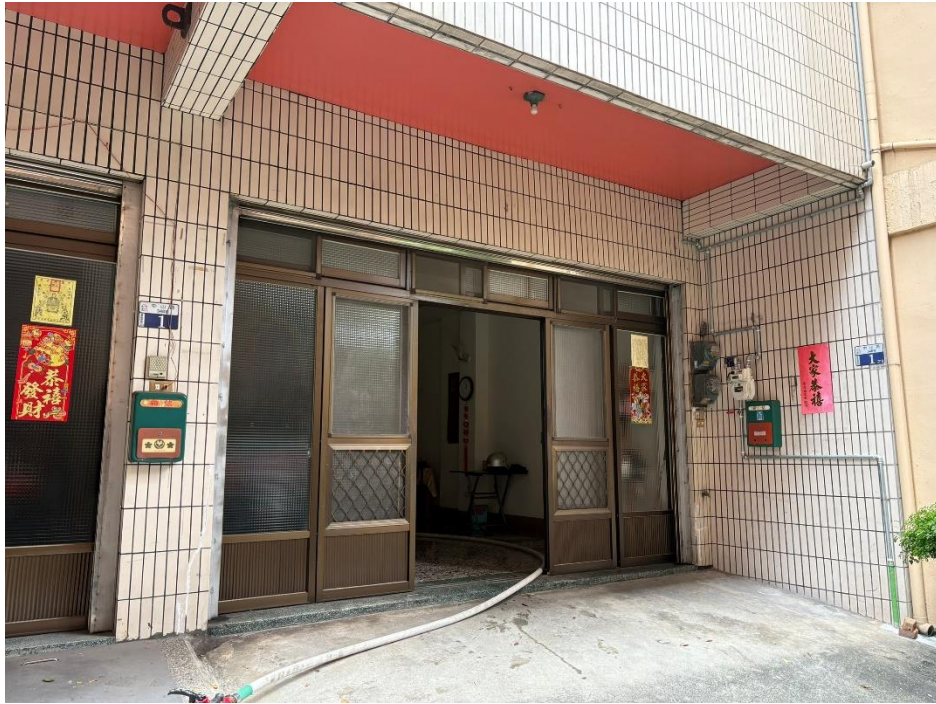
說明：現場佈線搶救情形。

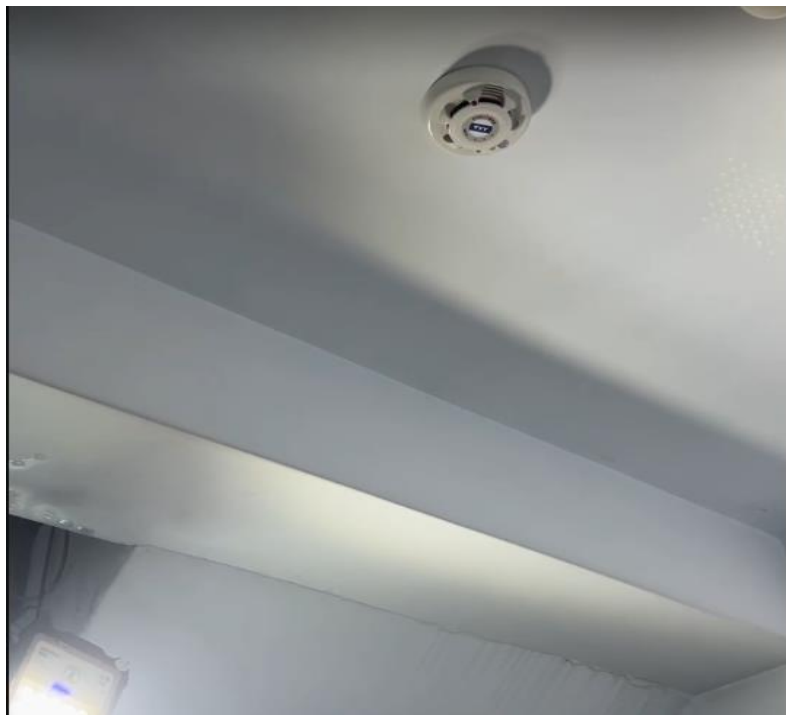
1. 設置位置：三樓樓梯口。
2. 動作情形：有正常作動。

說明：住警器安裝位置(三樓樓梯口)。

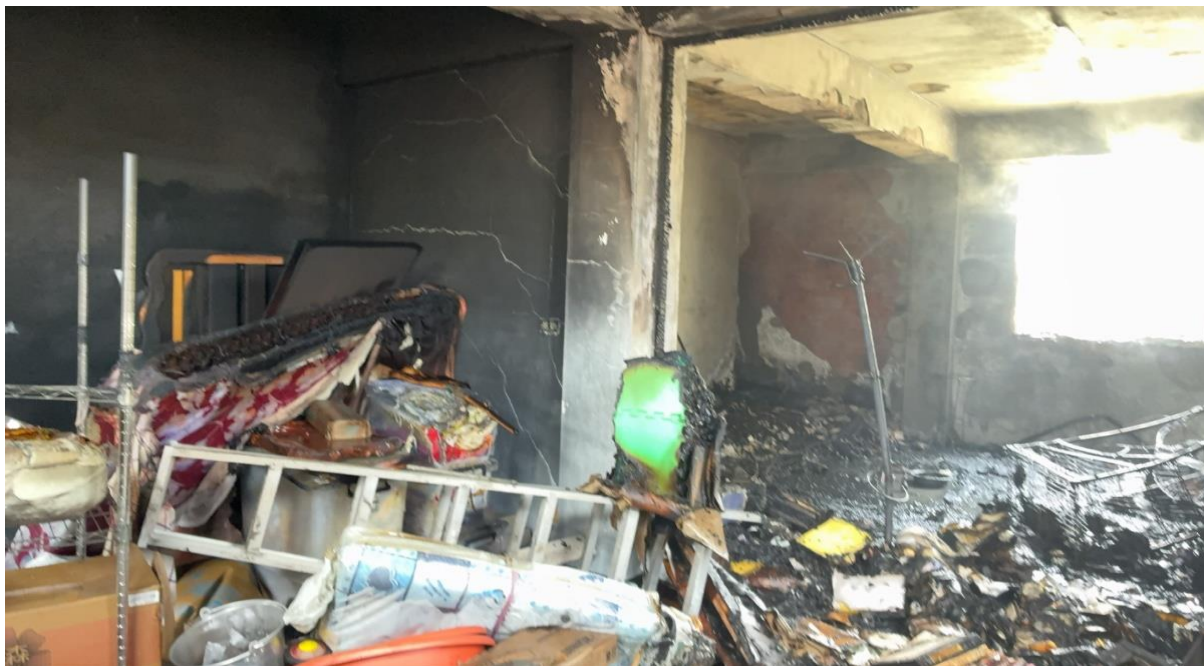
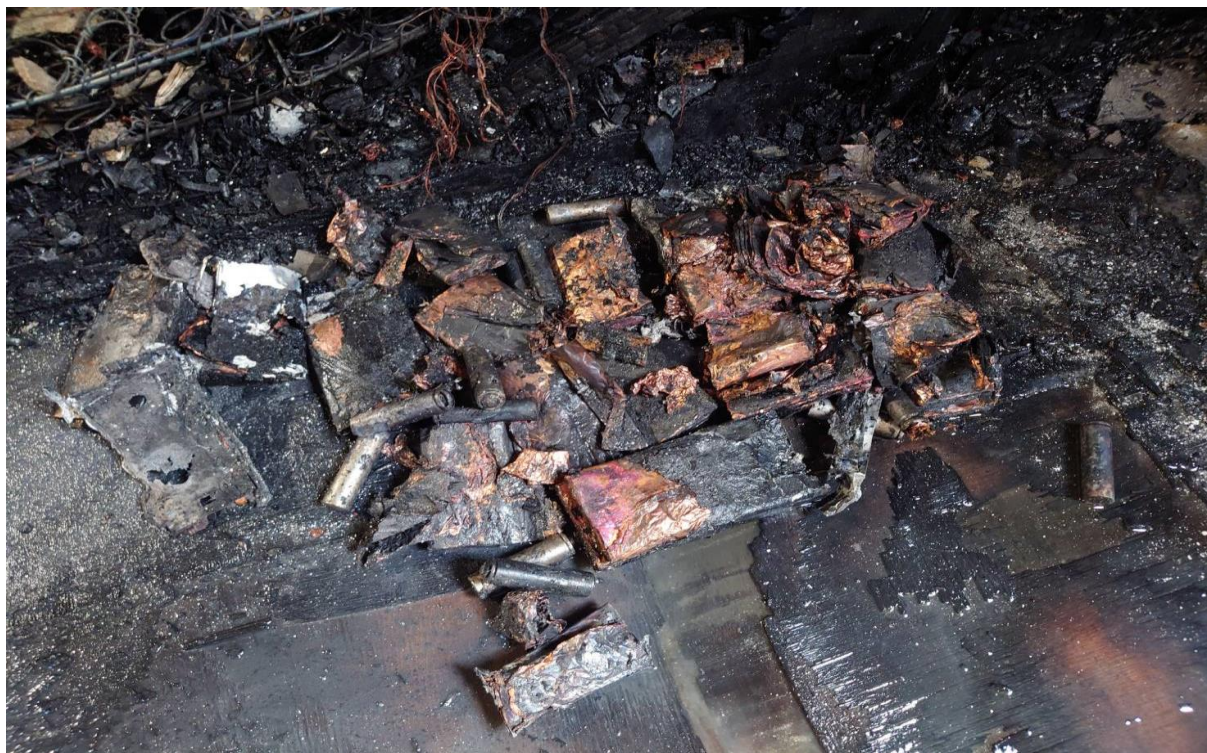
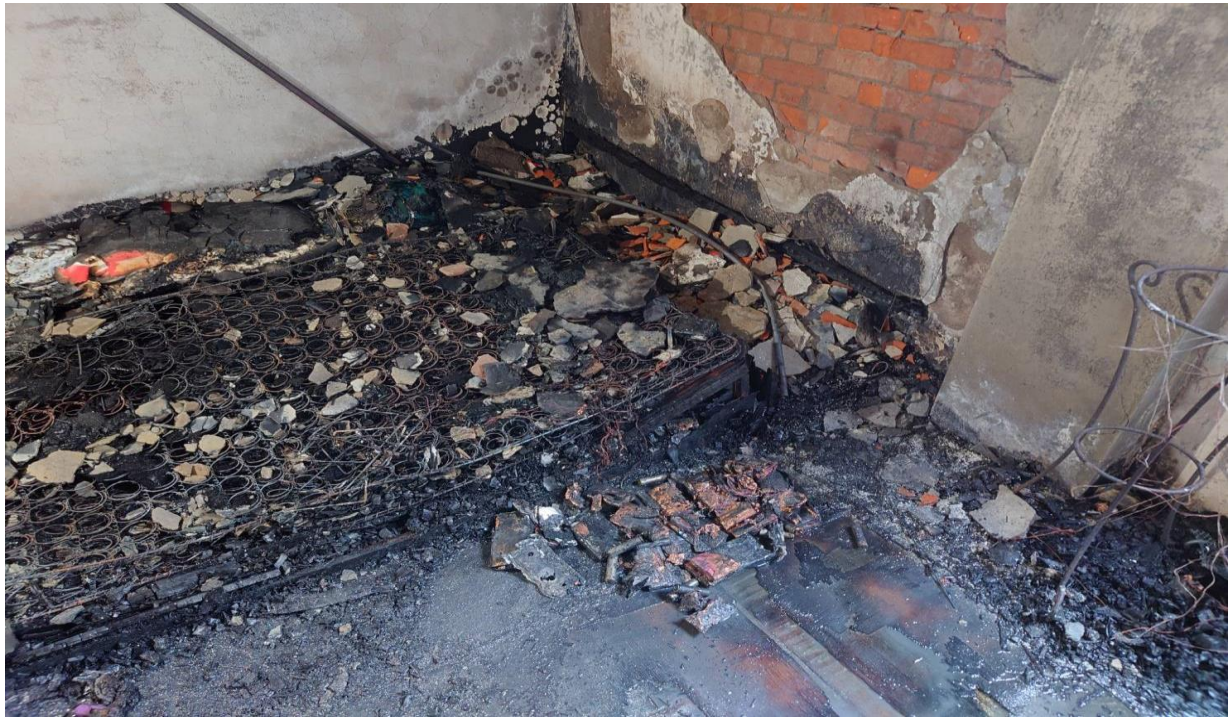
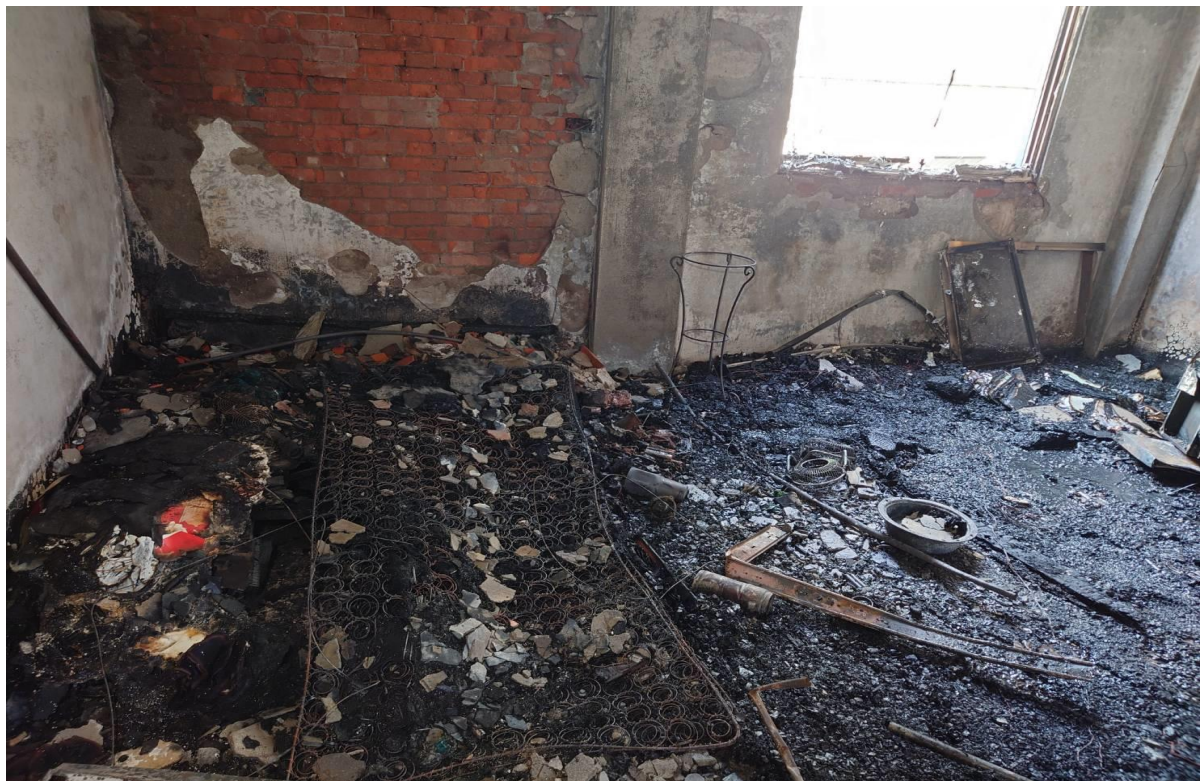
以電氣因素(鋰電池過充)引燃火災之可能性較大，本案查訪屋主表示：他使用太陽能發電來充電池，未有電源穩壓保護裝置，導致電壓忽高忽低，致使鋰電池電芯短路引燃火災。

說明：四樓臥室起火處燒損情形。
