## 臺中市政府消防局住宅用火災警報器成功案例

### 一、案由：

### 二、火災概要：

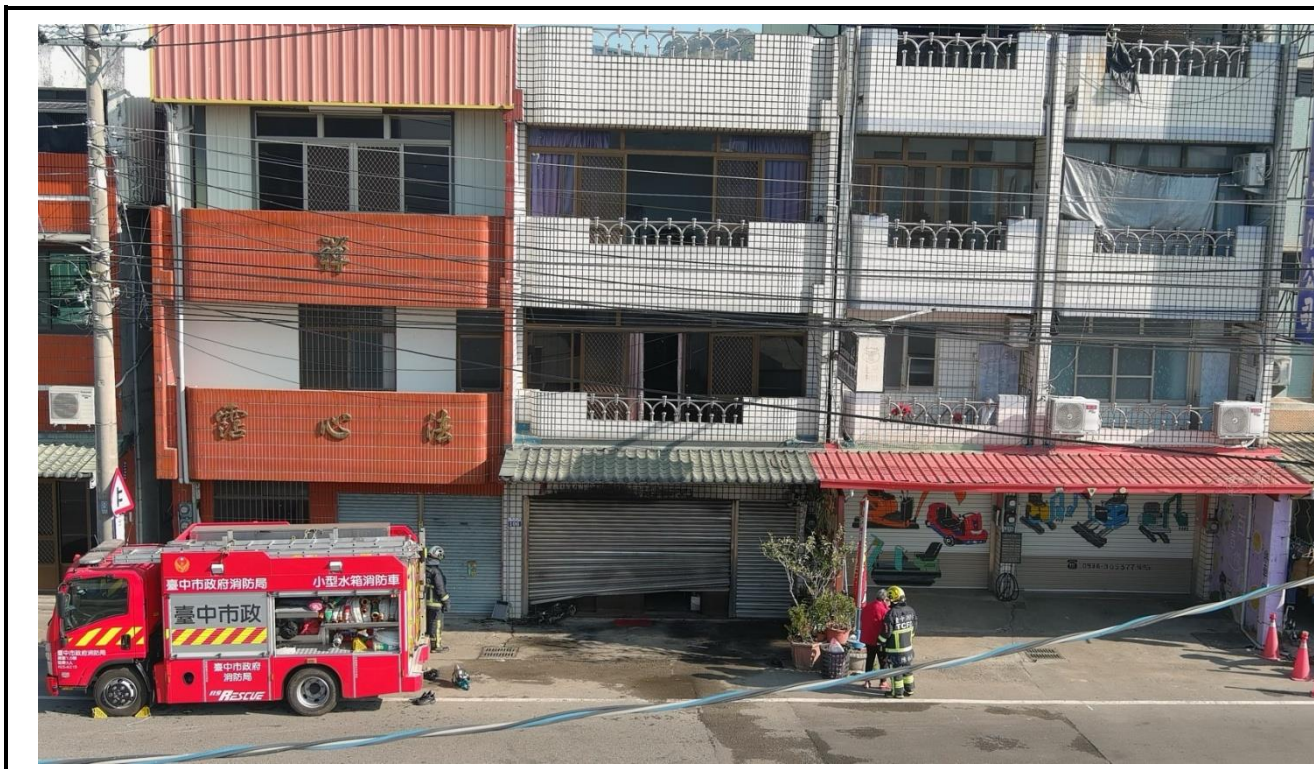
說明：建築物外觀照(南面門口)

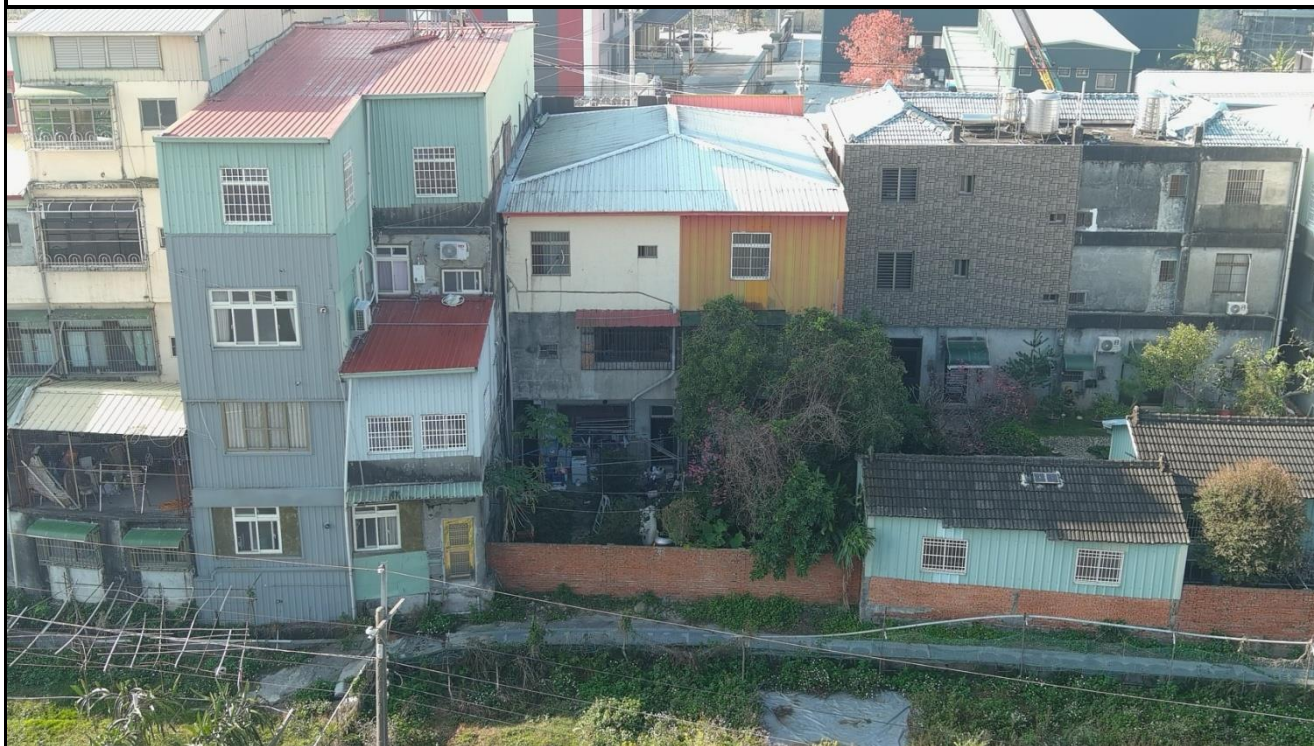
說明：建築物外觀照(北面)

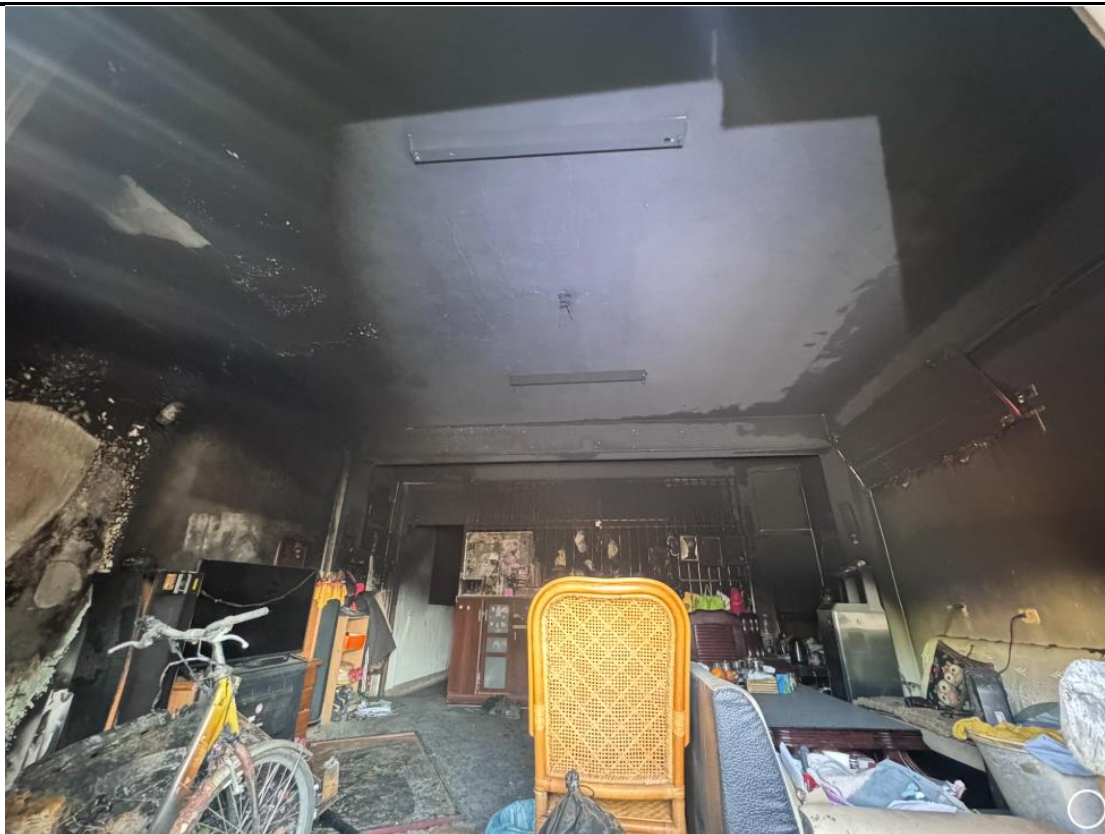
- (一) 時間：115年2月○日00時45分。
- (二) 地點：臺中市東勢區東蘭路○號。
- (三) 建築物情形：坐北朝南，地上3層鋼筋混凝土構造建築。
- (四) 起火處、起火原因：進入客廳大門左側嚴重燒損燻黑疑似起火處，起火原因疑似電動車電池起火引發火災。
- (五) 人員避難情形：起火處於客廳大門旁阻礙逃生路線，住戶們立即關門待救，跑到相對安全處後通報119請求協助。
- (六) 初期滅火：當下判斷火勢過大，未執行滅火行動。
- (七) 消防人員搶救過程：消防人員到場時，有濃煙從1樓鐵捲門竄出，立即佈一線2.5吋轉二線1.5吋，一線防護1樓鐵捲門，同時間使用捲門撐開器將鐵捲門撐開入室撲滅火勢，並架雙節梯攜帶一水線前往2樓陽台將受困民眾救出，並由救護人員後送。
- (八) 住宅用火災警報器動作情形：
  - 1、設置位置：1樓樓梯口。
  - 2、動作情形：偵測到濃煙作動並發出警示聲響。
- (九) 人員傷亡情形：2名女性皆意識清楚，預防性送醫；1名男性，身體不適、呼吸喘、意識清楚。

說明：一樓客廳(左側疑似起火處)

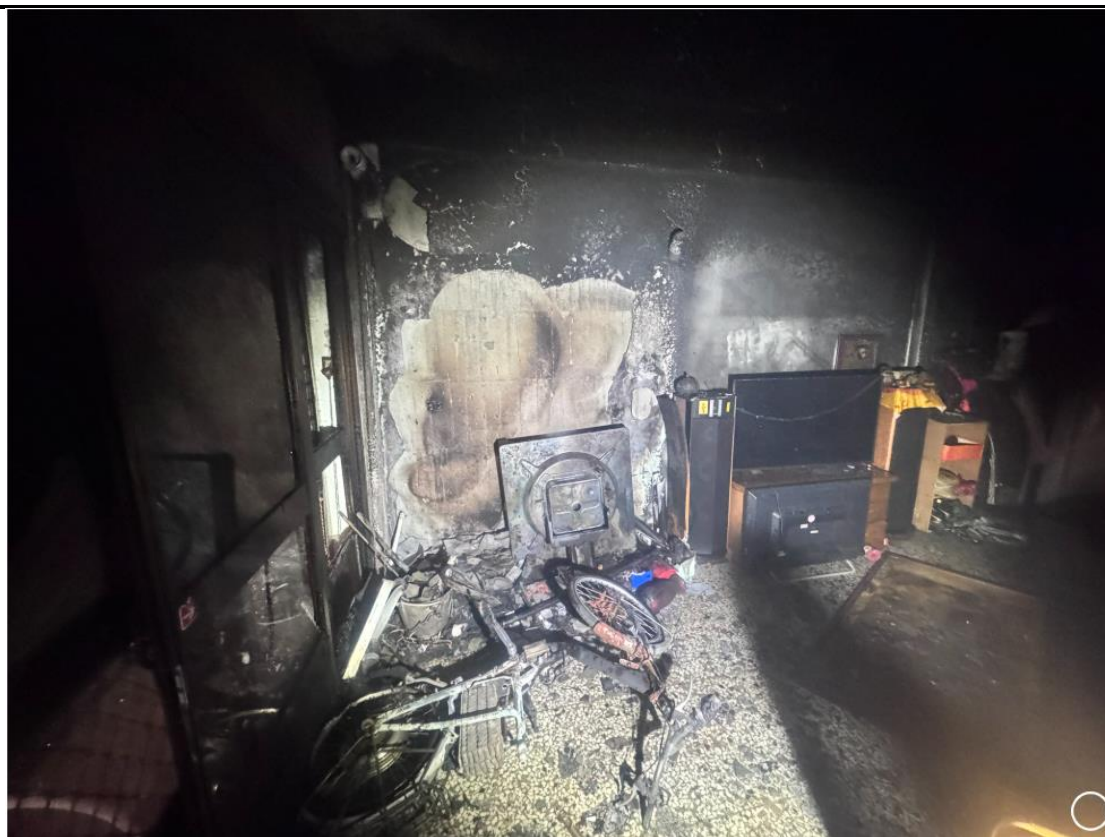
(二) 本案起火原因：以電動自行車圓筒形鋰電池電氣因素引燃火災之可能性較大。

說明：疑似起火處

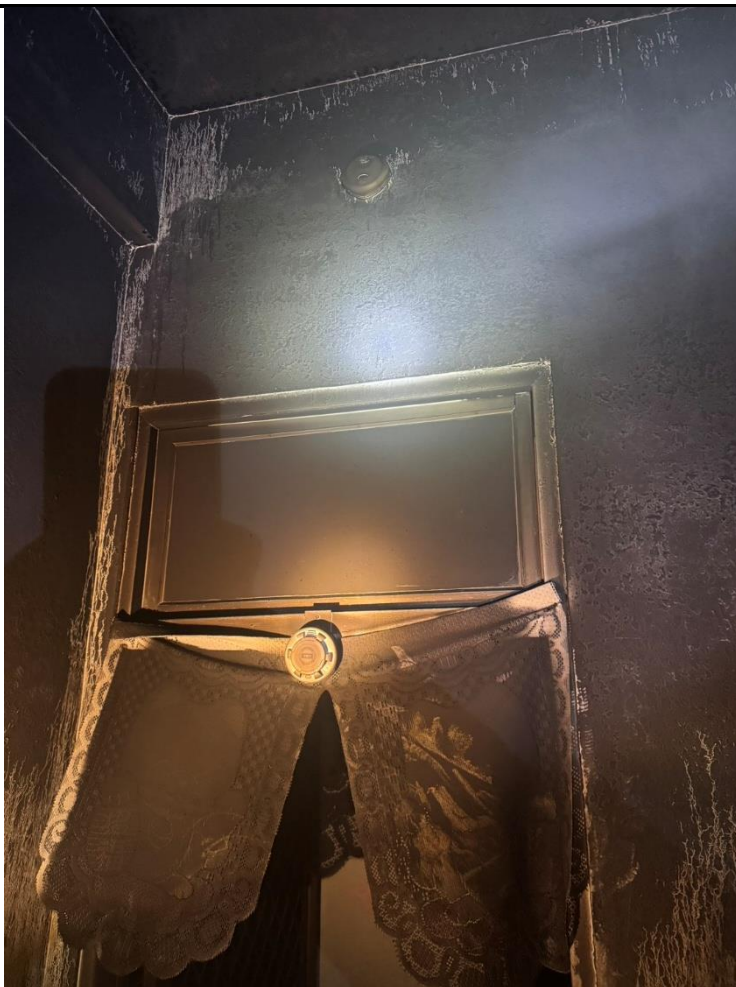
(1) 受災戶屋內裝設住宅用火災警報器，於火災發生時正常作動，達到及早示警效果。

2、缺點：家中設置1只本局補助之住警器，另1只自行購置之住警器未裝設於正確位置，易使住警器無法即時有效探測。

說明：住警器成功動作

(二) 建議民眾家中居室、廚房等處皆應正確方式安裝住警器，並定期檢查維護，以確保居家安全。
