## 嘉義縣消防局轄內住宅用火災警報器成功案例

壹、案由：嘉義縣消防局水上分隊獲報轄內水上鄉龍德村\*號發生住宅火警，該棟為3樓RC頂樓加蓋鐵皮建築物，屋主弟弟於一樓聽見廚房火災警報器作動發出警報以及隔壁鄰居呼叫，查看確認為火災後立即叫二樓的家人避難逃生，同時向119求救。

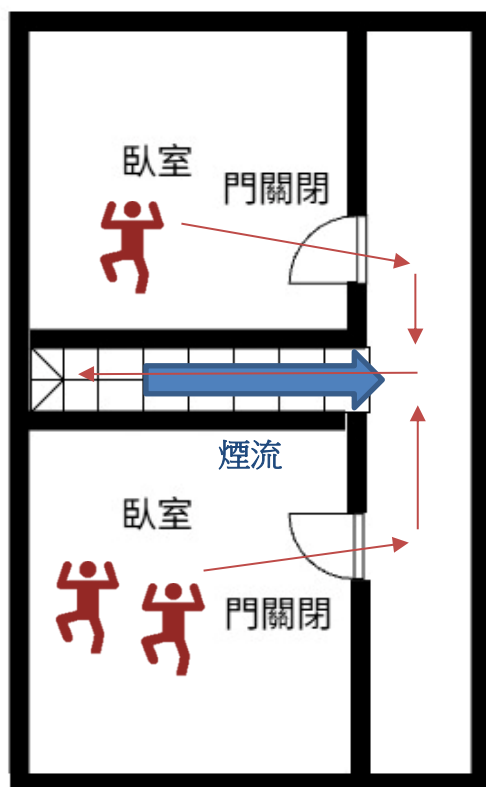
二樓平面圖

五、人員避難情形：屋主弟弟於一樓聽見廚房火災警報器作動發出警報以及隔壁鄰居呼叫，查看確認為火災後立即叫二樓的家人避難逃生，同時向119求救。

避難逃生動線

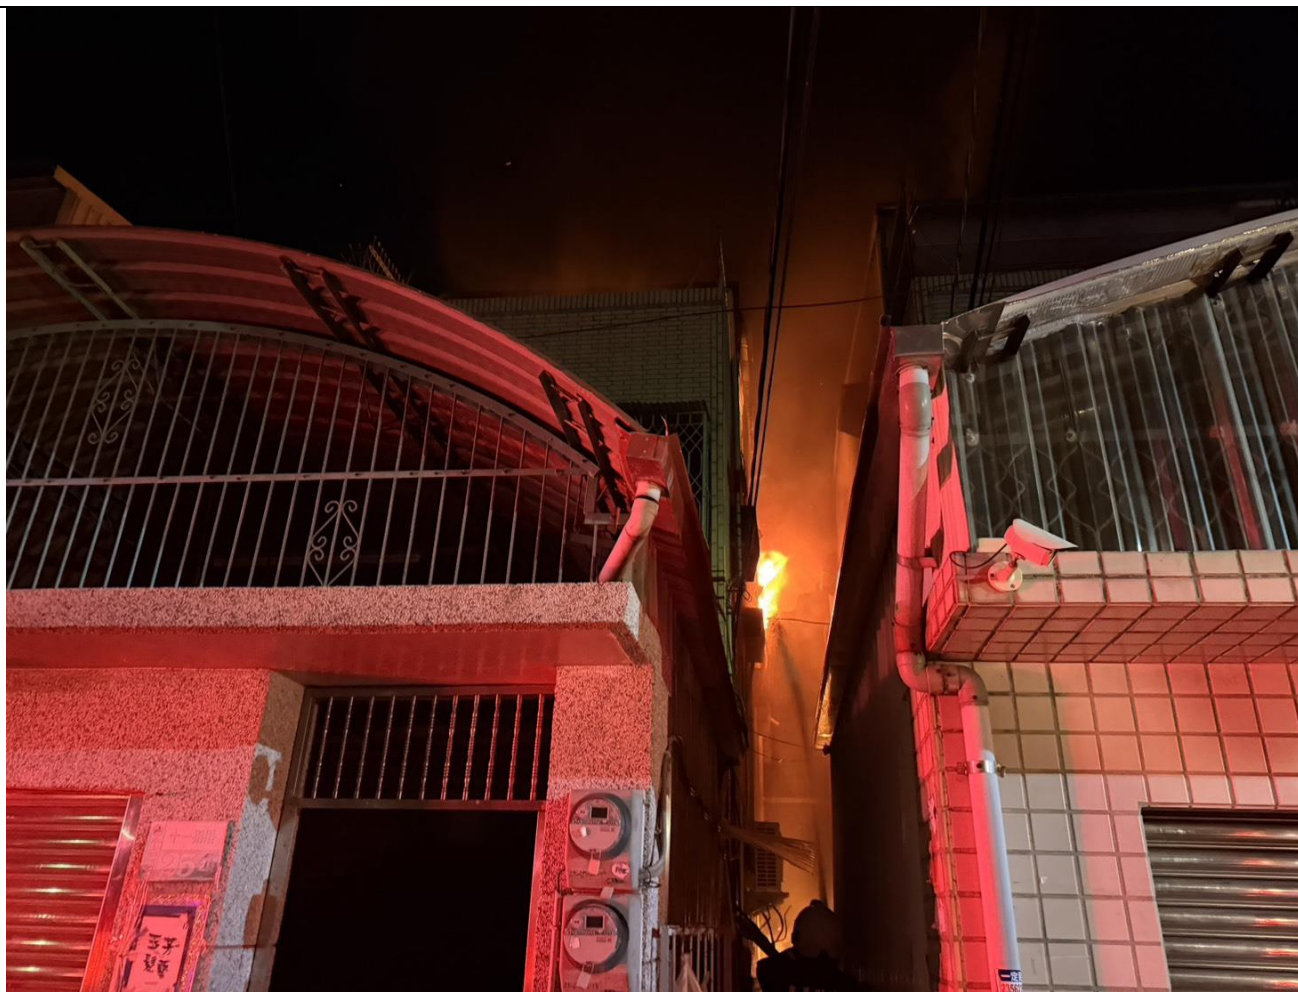
四、起火處、起火原因：起火處三樓神明廳，疑似為電氣火災。

七、消防人員搶救過程：到場後神明廳已全面燃燒，立即佈線出水阻隔燃燒。

圖一：現場燃燒情形

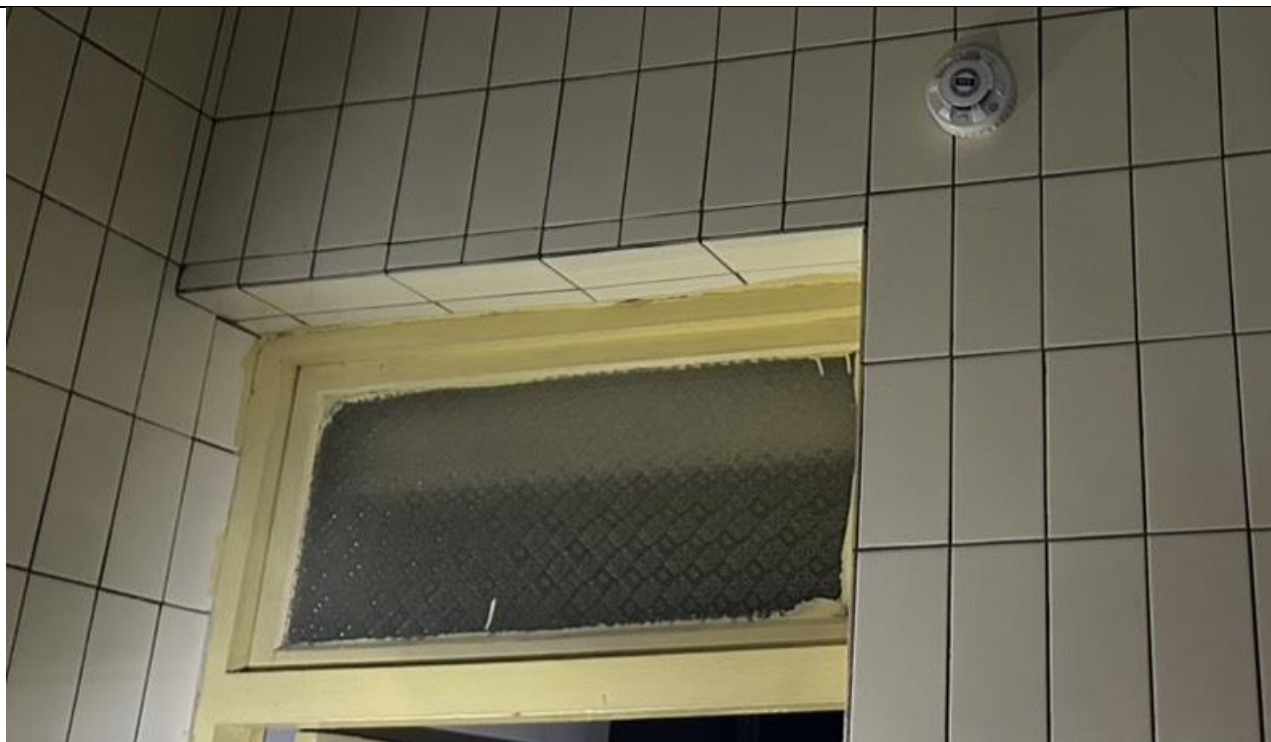
（一）設置位置：一個住警器裝於廚房牆上有動作。

（二）動作情形：住宅用火災警報器偵測發出警報聲響。

（二）缺點：設備不完善，居室未全面安裝住宅用火災警報器。

圖二：住警器安裝位置(牆上)

一、鼓勵民眾安裝連動型住警器，將火災訊號透過無線傳輸方式連動其他住警器或移報輸出至其他連線裝置(如手機等)，通知家庭全部成員火災訊息，以達到遠距及早發現、全面及早反應、迅速逃生的目的，守護家人
