00 政府消防局救災車輛事故案例教育

一、案由：救護車執行救護勤務，抵達現場時與電動機車擦撞。

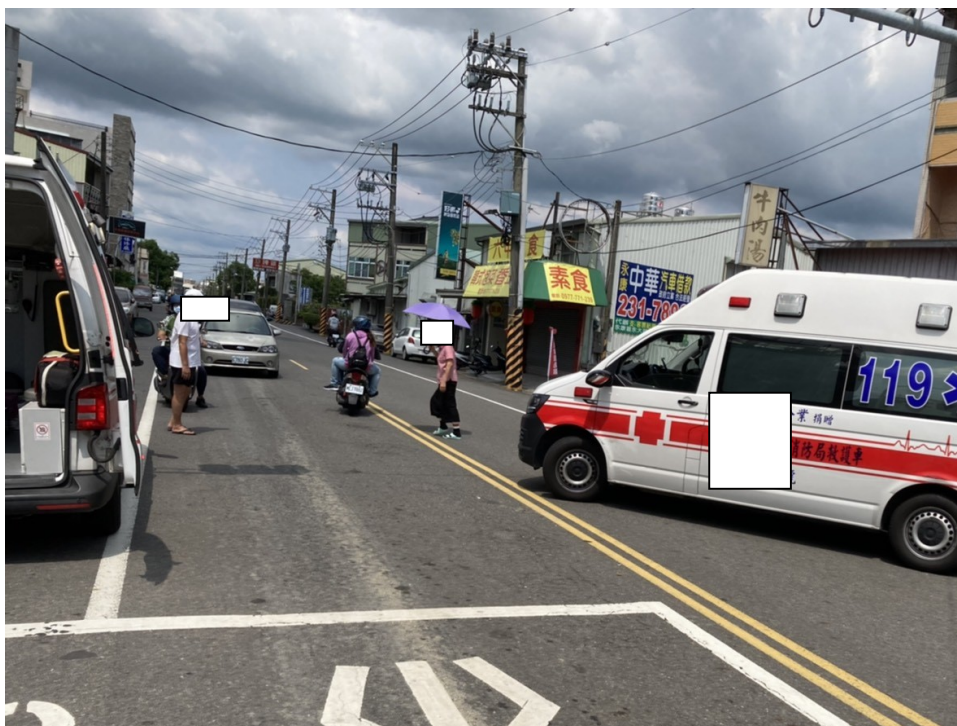
(一) 當時車禍現場相片

- (一) 110 年 08 月 00 日 00 時 00 分，00 隊執行 00 區 00 路一段 00 號車禍救護勤務，隊員胡 00 駕駛救護車，在抵達案發地址對側，欲將車輛迴轉靠近救護現場時，與後方行駛而來之電動機車擦撞，造成我方救護車左前側板金及左後照鏡損壞；對方駕駛腳部擦傷及電動機車外殼損壞。
- (二) 救護車出勤及抵達現場期間，均有開啟警示燈及警報器，並於迴轉當下打左轉燈，也注意後方之車輛有減速禮讓不料電動機車衝出，雙方閃避不及而發生事故。
- (三) 我方同仁無受傷，電動機車駕駛左膝擦傷，立即回報指揮中心車禍事故之情形，請求其他救護車支援。同時，評估騎士及原救護現場之傷者，經評估後該電動機車駕駛表示不就醫。

本案件地址為路口處且為對向車道，救護車行駛過路口隨即需迴轉至救護現場，有先減速並打左轉燈，或許後方車輛反應不及或誤解救護車將停靠路邊，而加速行駛欲超過救護車，因而造成車禍事故之發生，所幸人員無重大損傷。

後方車輛雖有減速之舉動，仍然需等待車輛完全靜止，無任何車輛移動情況下再進行迴轉，最為保險。
