## 消防機關救護車交通事故案例教育教材

00分隊執行緊急救護勤務，經過路口時，與左側來車發生事故案。

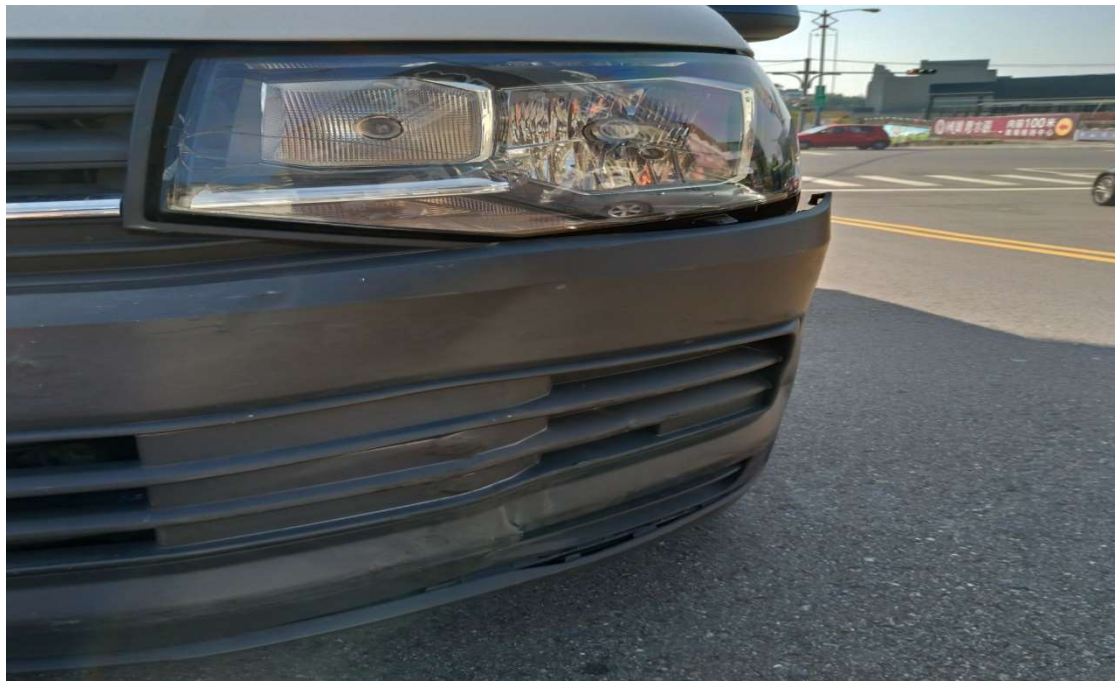
(一)現場為十字路口且為上下坡交會路段，駕駛通過時為紅燈，雖有減速但因確認路口狀況之位置不妥，反應不及造成車禍。

(二)駕駛在車輛未完全通過路口時，即開始加速通過，選擇加速位置不當。

(三)救護車過路口時，直行時選擇左轉車道造成反應時間跟安全距離不足。

說明：救護車左側保險桿脫落左大燈燈罩破損

- (1) 經過大型路口時，應選擇可完全看到左右來車動態之位置放慢至可緊急應變之時速，並確認完所有車輛均禮讓時，再行通過。
- (2) 行經路口遇紅燈時，車輛時速應歸零，駕駛養成擺頭習慣察看左右方車輛狀況安全後再行通過。
- (3) 救護後座處置人員應隨時繫緊安全帶，以維護自身安全。
- (4) 巷口或轉角處，常被房屋、車輛、招牌、柱子或樹木阻擋視線，而無法看到橫向車道來往的車子，此時應減速，直到確定橫向車道無車時，再行通過。
- (5) 車禍發生後應保持現場完整，並注意行車影像紀錄保存。

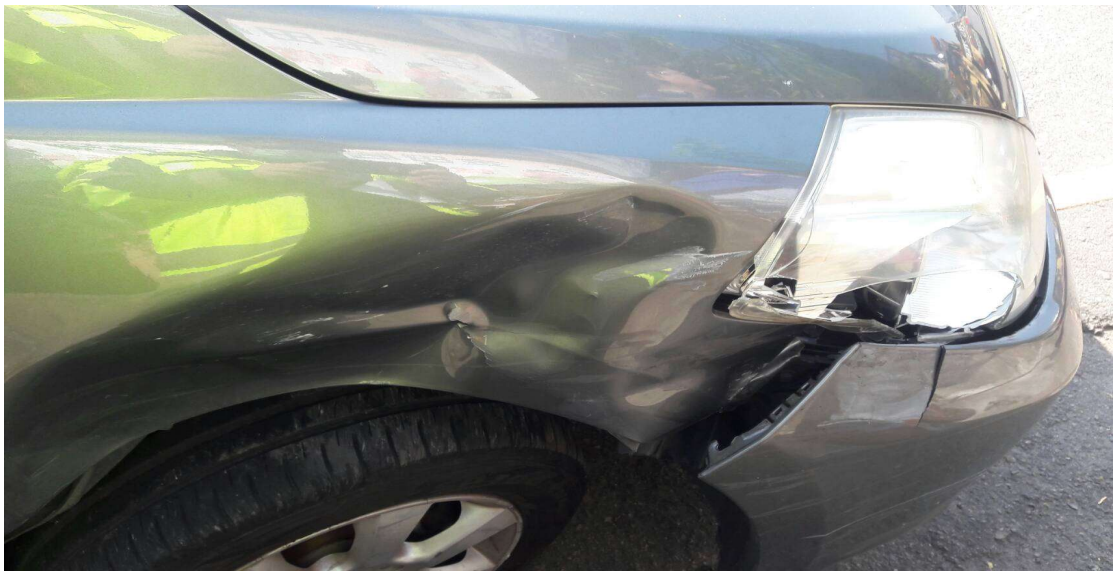
說明：小客車右前保險桿脫落右燈罩破損、水箱破裂

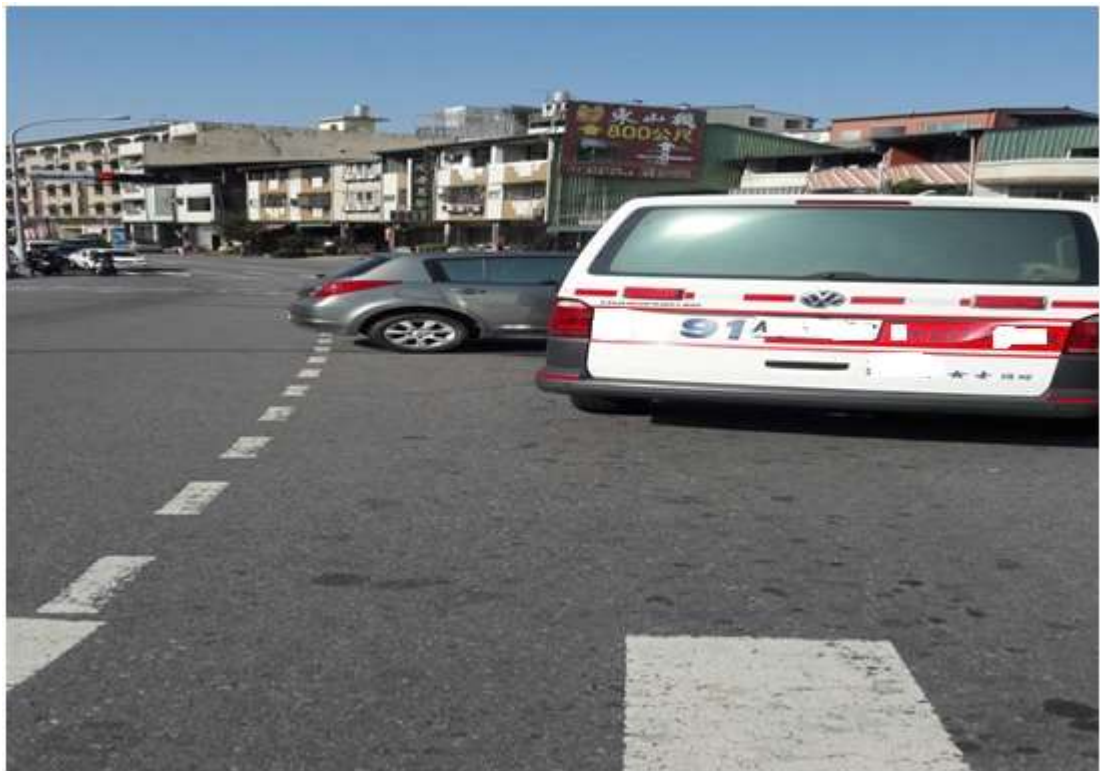
說明：2車事故後停放位置
