○○市政府消防局救災車輛事故案例教育

一、案由：○○分隊執行車禍救護勤務送醫途中，左側一輛機車撞擊○○91車。

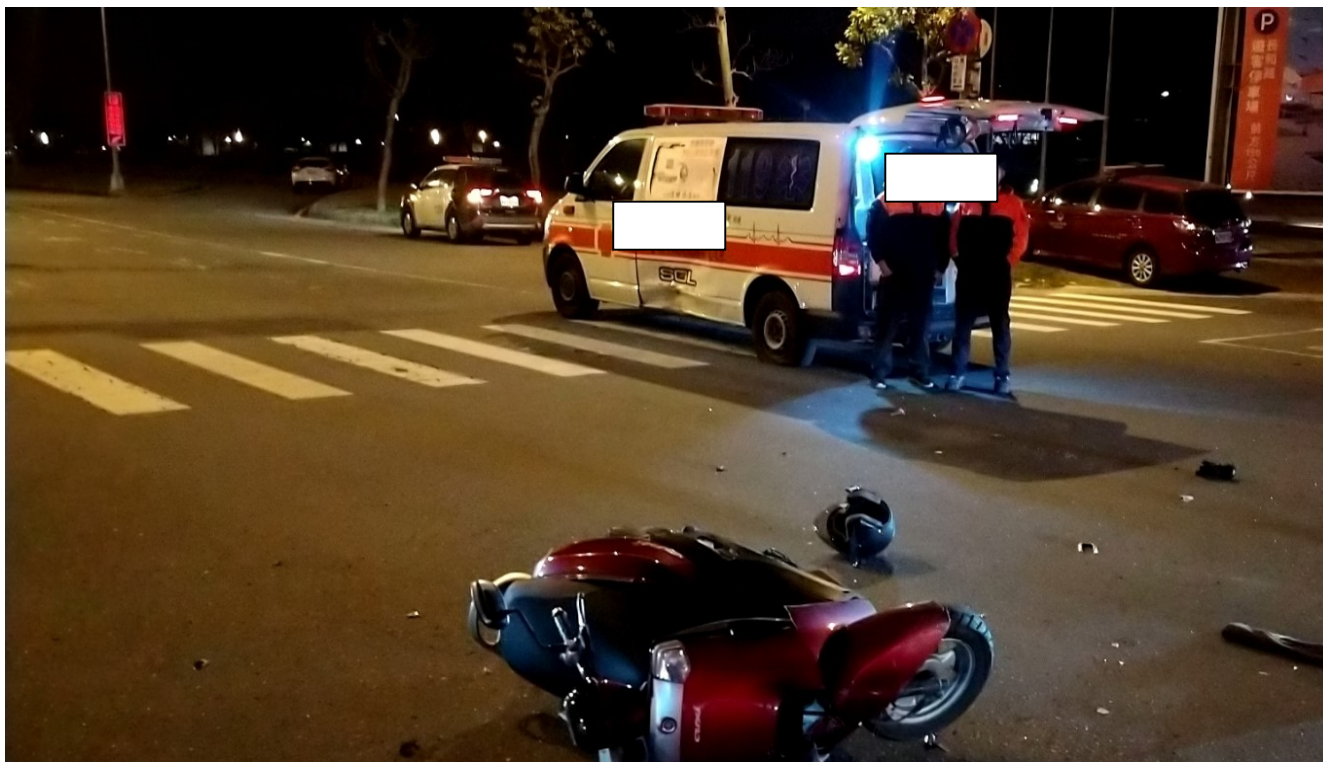
(一) 現場照片示意圖

110年○○月○○日○○時○○分，○○分隊執行執行○○區○○與○○街口車禍救護勤務，執勤中91車依規定打開警報器與警示燈，載送病患至○○醫院的送醫途中，○○時○○分行經○○區○○路與○○路口，路口處交通號誌為紅燈，本車已減速並確認周遭車輛已停止，因適逢下班時間車流量多故○○91經過路口，僅以D檔滑行未有加速，此時○○91左側一機車(○○-○○)由○○路西向東行駛經○○路與○○路口時，在未有煞車減速之情形下，撞擊○○91駕駛座後方側門。現場機車駕駛(○○)頭部撞傷、四肢挫傷及開放性骨折，○○91人員立即給予上頸圈、長背板、給氧後由○○91送醫，另由○○91轉送車上患者(○○)至○○醫院。

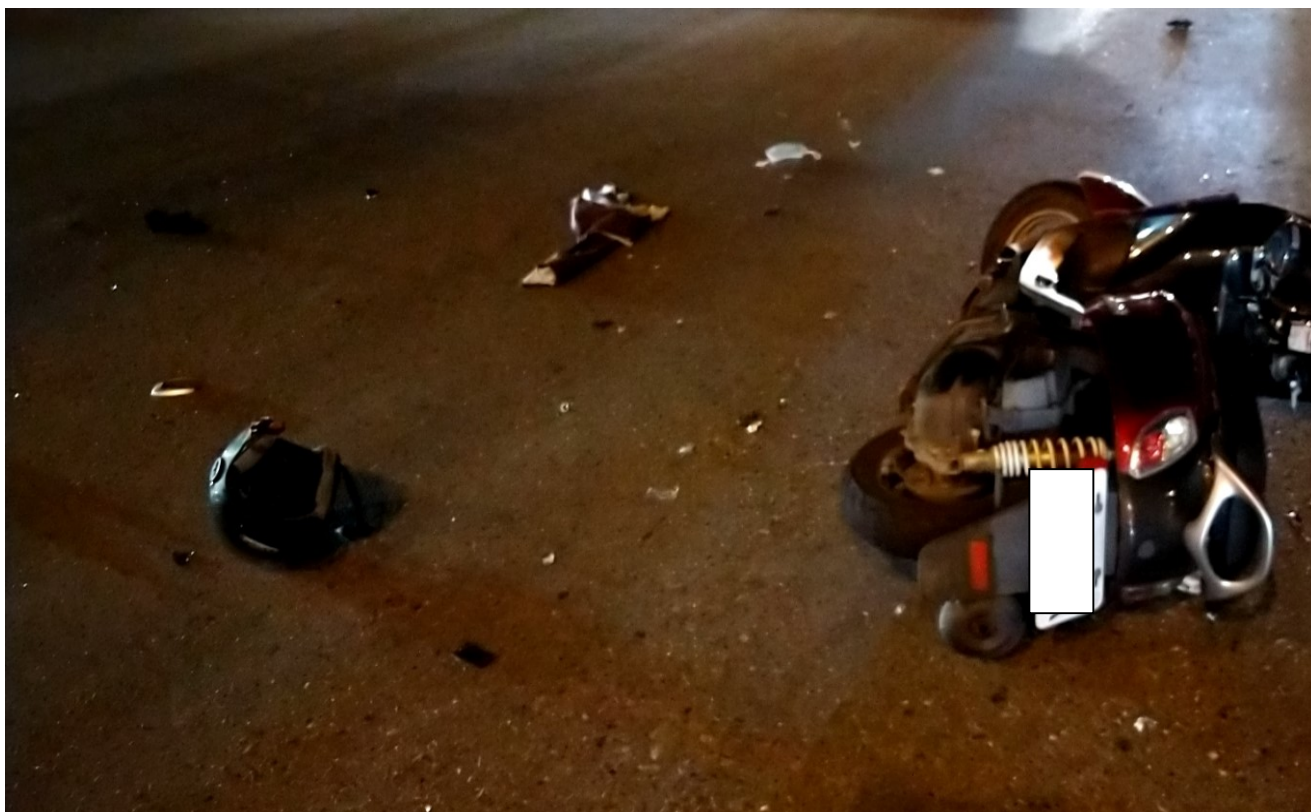
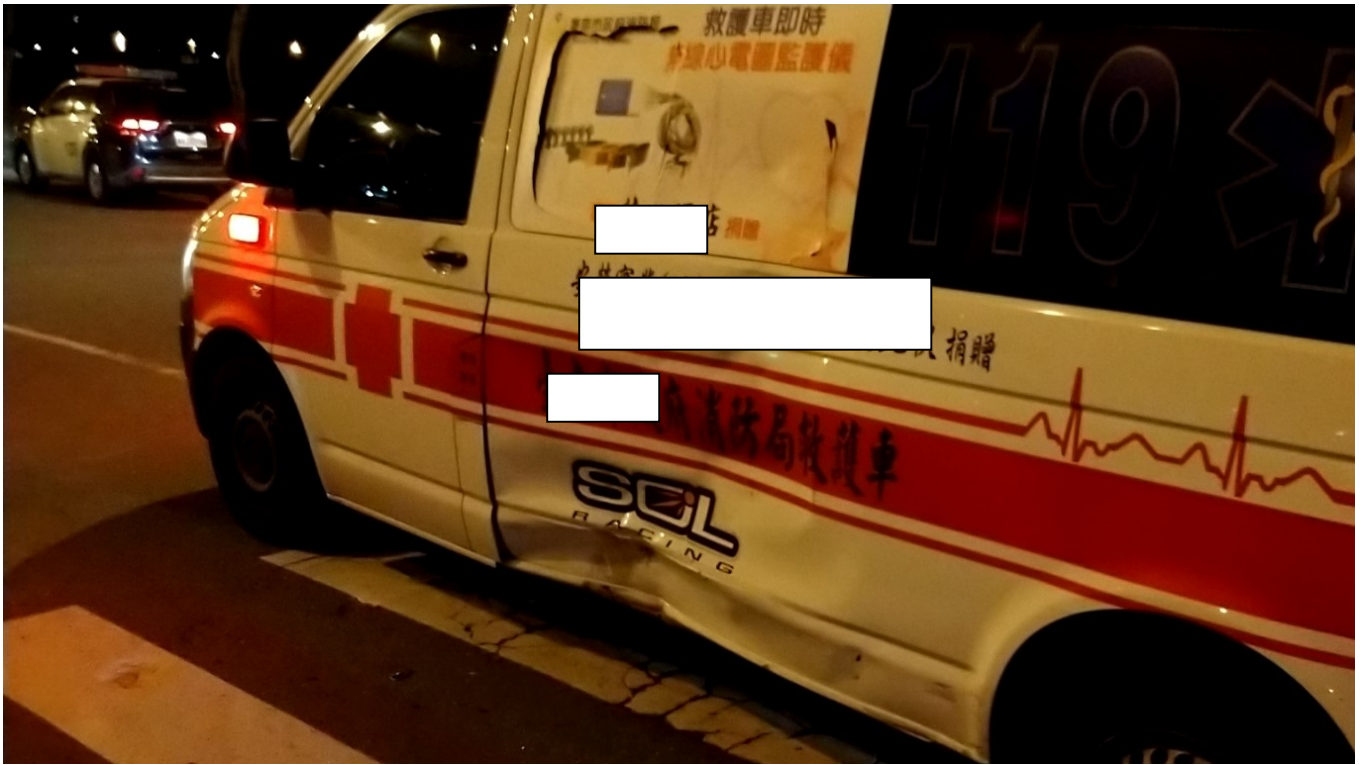
(二) 車輛毀損照片

因救護車行駛時有鳴警報及開警示燈，且經過路口時僅以D檔滑行，速度極低將損害降低。因機車駕駛不知有救護車行駛經過故發生事故。

執行救護勤務時若非危急個案，91車經過路口時僅以警報器聲響警示，應該無論是否危急，只要經過車流量較多之路口，確認周遭車輛已停止，且過馬路時應保持低速通過且連續按喇叭警示路口各車輛駕駛。
