1 0 3 年 度

全國住宅火災 統計分析及火災宣導案例

內政部消防署 編印

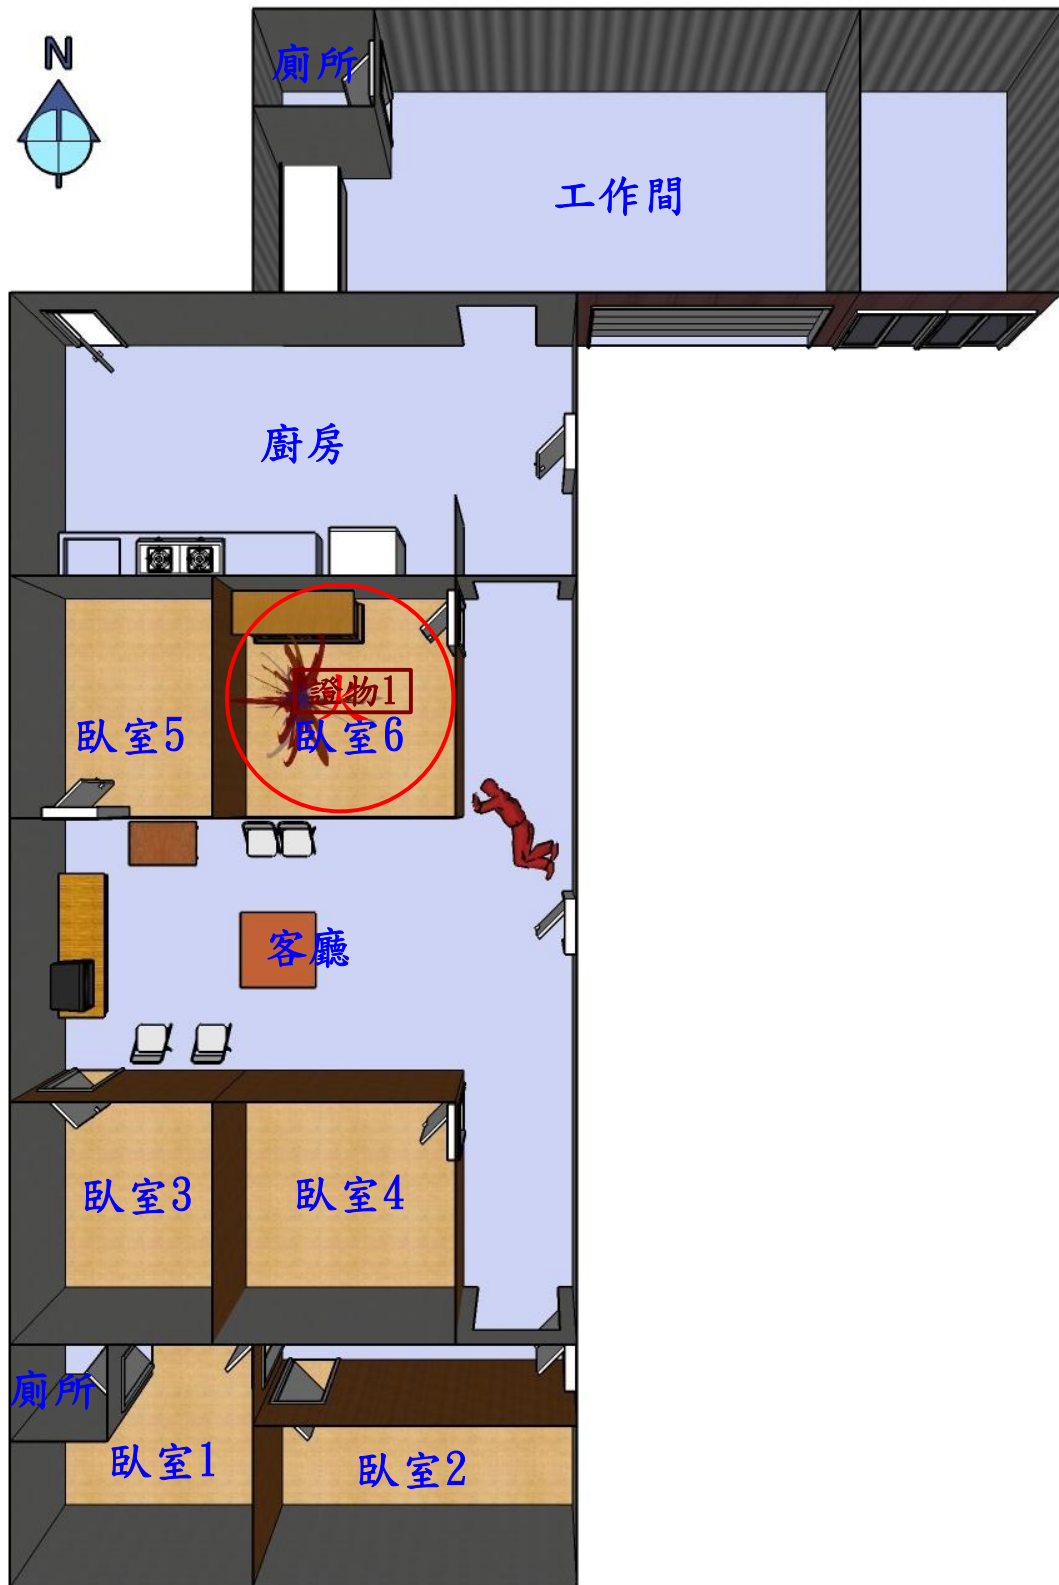
附圖：現場示意圖

發現死者位於於客廳旁地面，逃生時遭濃煙嗆昏、火勢波及而罹難，後遭坍塌之土牆掩埋。

遺留火種引燃之可能性較高。

(一)起火處為臥室，可能著火物為臥室內棉被、毛毯等易燃物品，起火後火勢快速延燒。

(二)因深夜火警，住戶無設置住宅用火災警報器，未能及早發現火災，錯失逃生時間，加上死者 1 人獨居，因年紀較大行動不便，因此無法及時逃生。

(一)裝設住宅用火災警報器，以及早發現火災，俾利逃生。

(二)應於家中設置滅火器，且要了解放置位置及使用方法。

(三)居家各樓層應有二方向逃生路線，俾一個出入口無法逃生時，能經由其他出入口逃生。

(四)屋內各窗戶、陽台盡量不要加裝鐵窗；如有加裝鐵窗，應留有逃生出口；如逃生出口有上鎖時，應讓家人都知道鑰匙放置處，平時應演練開啟方式及逃生路徑，以利發生火災時，能順利逃生。

(五)勿獨留行動能力較差之人員 1 人在家。

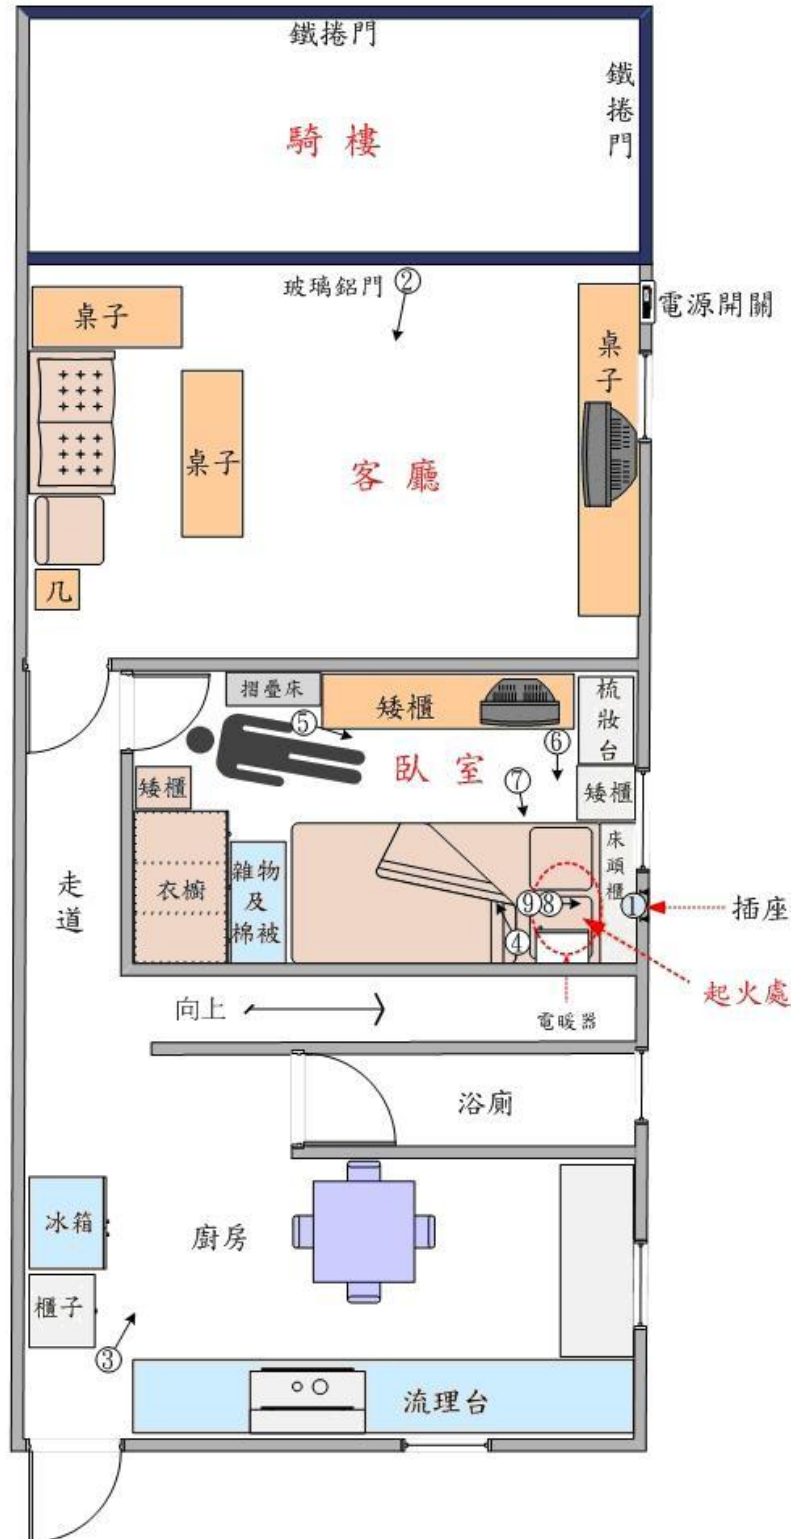
附圖：現場示意圖

（一）死者被發現俯躺於該址 1 樓臥室西北側門口地板上。

電氣因素而致火災之可能性較大。

（一）起火處為床鋪棉被及寢具等易燃物品。

（二）死者患有慢性病行動緩慢，以致火災發生死者未能於第一時間逃生及作初期滅火動作。

（一）推動居家防火診斷措施：針對一般居家場所，由消防分隊會同婦女防火宣導隊、志工團體、電力公司、瓦斯公司進行防火指導及提醒用火、用電器具之定期檢修等，並直接提出防火改善建議。

（二）透過村里民大會、社區活動等，運用住宅自我診斷表實施防火診斷，且針對火災常發生之區域及配合參與意願較高之社區，藉由個別訪問進行防火診斷，引導民眾主動參與，以謀求居住環境之安全化。

（三）推廣住宅增設住宅用火災警報器，廣設滅火器及緊急照明燈，並教導民眾使用滅火器。

（四）火災發生時引燃附近易燃物發火，以致燃燒迅速及產生大量濃煙有毒氣體，本案當時於臥室造成一名住戶罹難，又臥室逃生路線阻礙造成無法自行逃生避難，對於類似型態建築平常應事先擬定避難救援計畫及宣導，以減少人命傷亡案件發生。

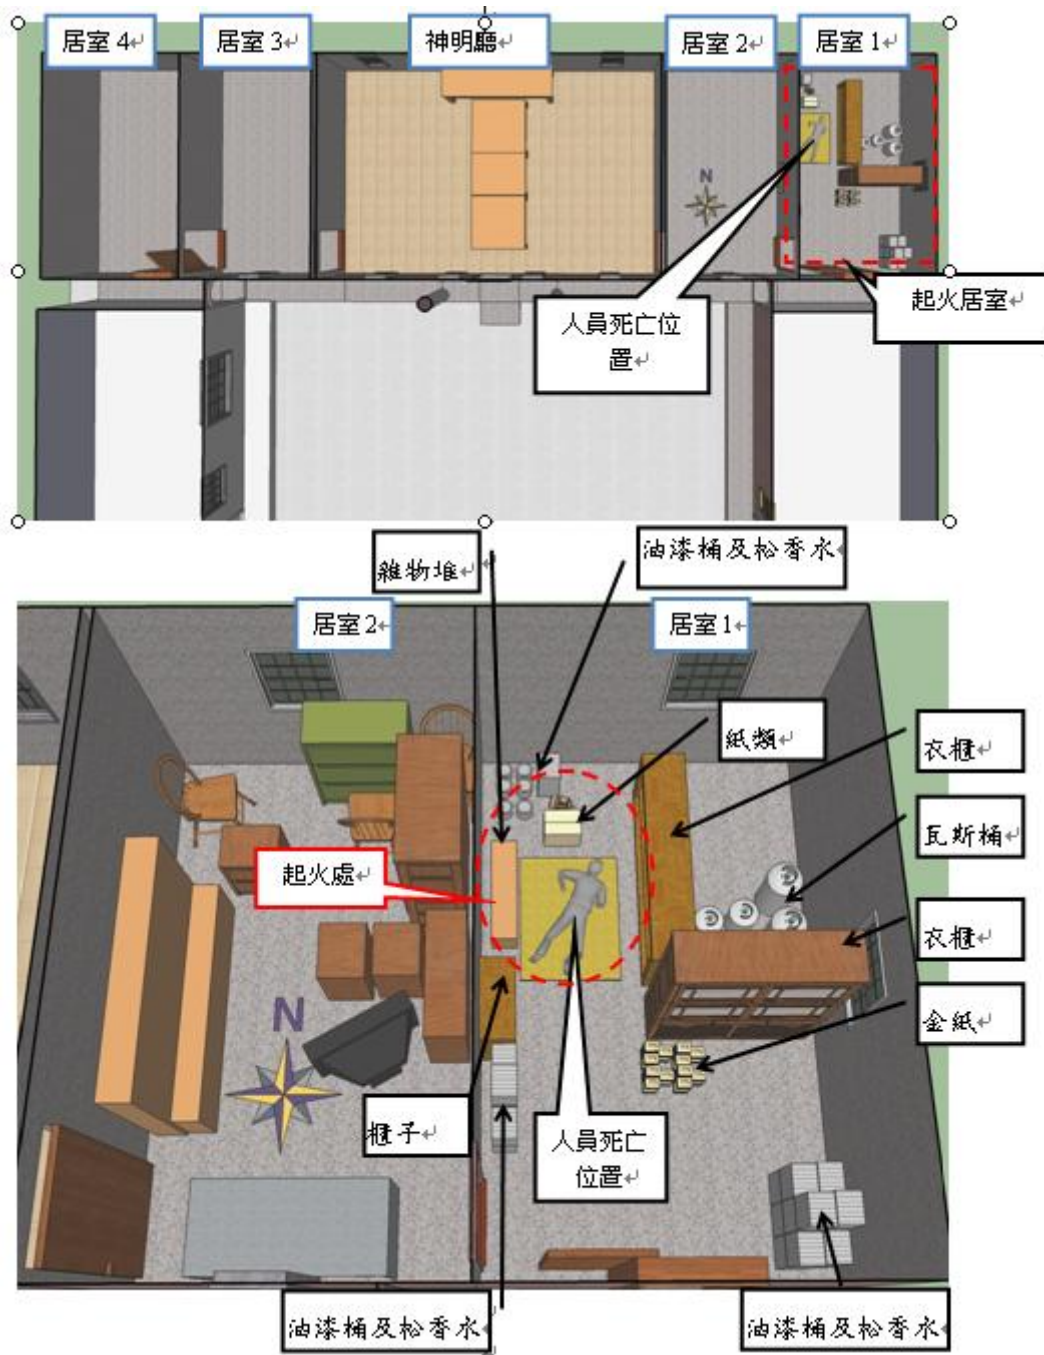
附圖：現場示意圖

(一)死者被發現於居室 1 內之西北區域。

菸蒂引燃棉被、草蓆或週邊可燃物造成火災之可能性較大。

(一)死者睡前有飲酒及抽菸禦寒幫助睡眠，睡著後未安全處理菸蒂，又因酒精影響造成人體感官反應遲頓，睡覺時吸入過多火場中之毒性或不完全燃燒之氣體，致使死者逐漸昏迷、窒息而無法逃生。

(二)內部擺設物多且雜，並任意放置，甚至放置油漆、水泥漆及松香水等於居室內。

(一)家中勿裝置鐵窗(如裝設應留有緊急通路或 2 方向出入口)且應保持出入口暢通，切勿堆積雜物以免緊急狀況發生時無法順利逃生。

(二)加強宣導推廣住宅設置住宅用火災警報器及滅火器具，以早期偵知火災訊息，即時選擇逃生或從事滅火措施。而深夜對於狀況不明之火勢，應選擇逃生保命為要，切勿冒然嘗試初期滅火而喪失避難逃生時機。

(三)因菸蒂所造成之建築物火災，其起火位置以菸灰缸內、垃圾桶內、沙發上、床鋪上最為常見；尤其酒後抽菸者，常因菸蒂接觸可燃物後而引起火災，所以應避免酒後於沙發或床上吸菸，以免不慎而引起火災。

(四)菸蒂應確認完全熄滅後，再丟棄至菸灰缸內，煙灰缸內放少許水，可使菸蒂確實熄滅，並定時、定量清理乾淨，避免餘火燃燒，勿隨手丟棄或丟入垃圾桶內。

(五)居家減少堆放大量易燃物質，預防火勢迅速擴大蔓延，保障民眾生命財產安全。

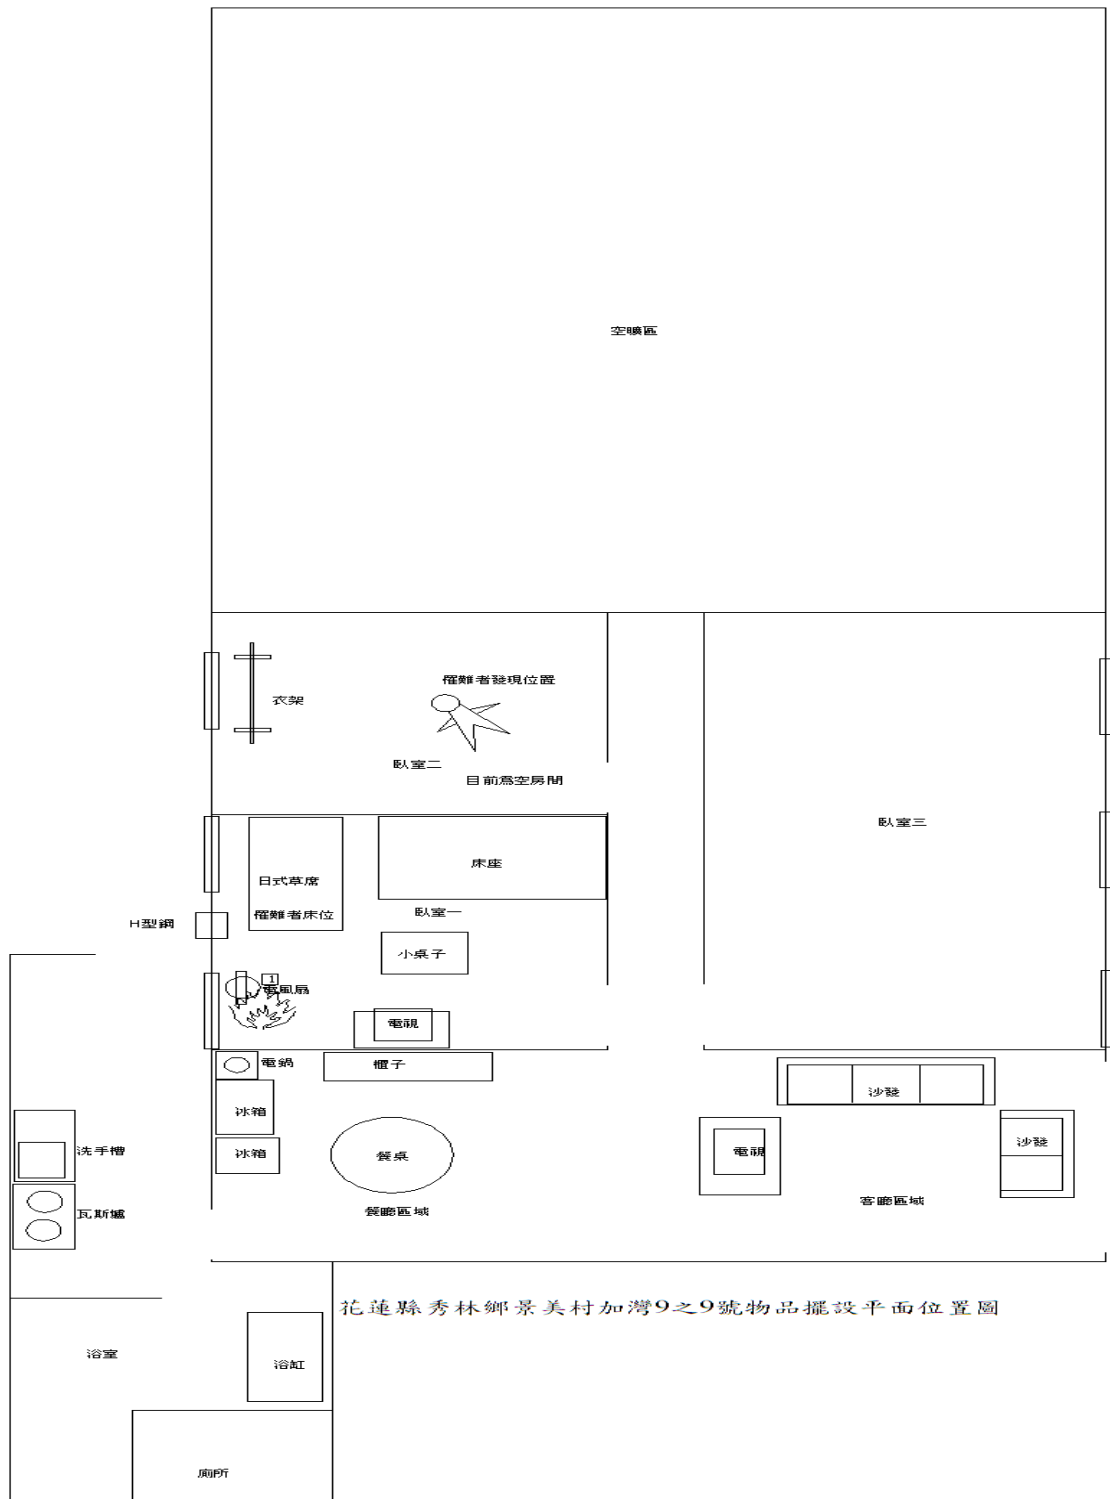
花蓮縣秀林鄉景美村加灣9之9號物品擺設平面位置圖

（一）於臥室發現死者仰躺在天花板掉落的燃燒層積物上。

起火原因不排除玩火造成火災的可能。

死者為中度肢障與中度智障的多重障礙人士，在行動力與判斷力上有明顯劣於常人，加上屋內並無任何消防警報設施，且內部裝潢又屬於易燃性材料，火勢一旦形成勢必迅速擴大延燒。

（一）裝設住宅用火災警報器，協助及早發現火災以增加逃生與初期滅火的機會。

（二）建築物的裝潢應採用耐燃或不燃材料，避免不幸發生火災時能降低延燒的可能。

（三）家人之精神或智能常處在不穩定狀態時，家內應禁止任意擺放打火機等引火物品，並應隨時注意病患之行為，避免類似情形的發生。

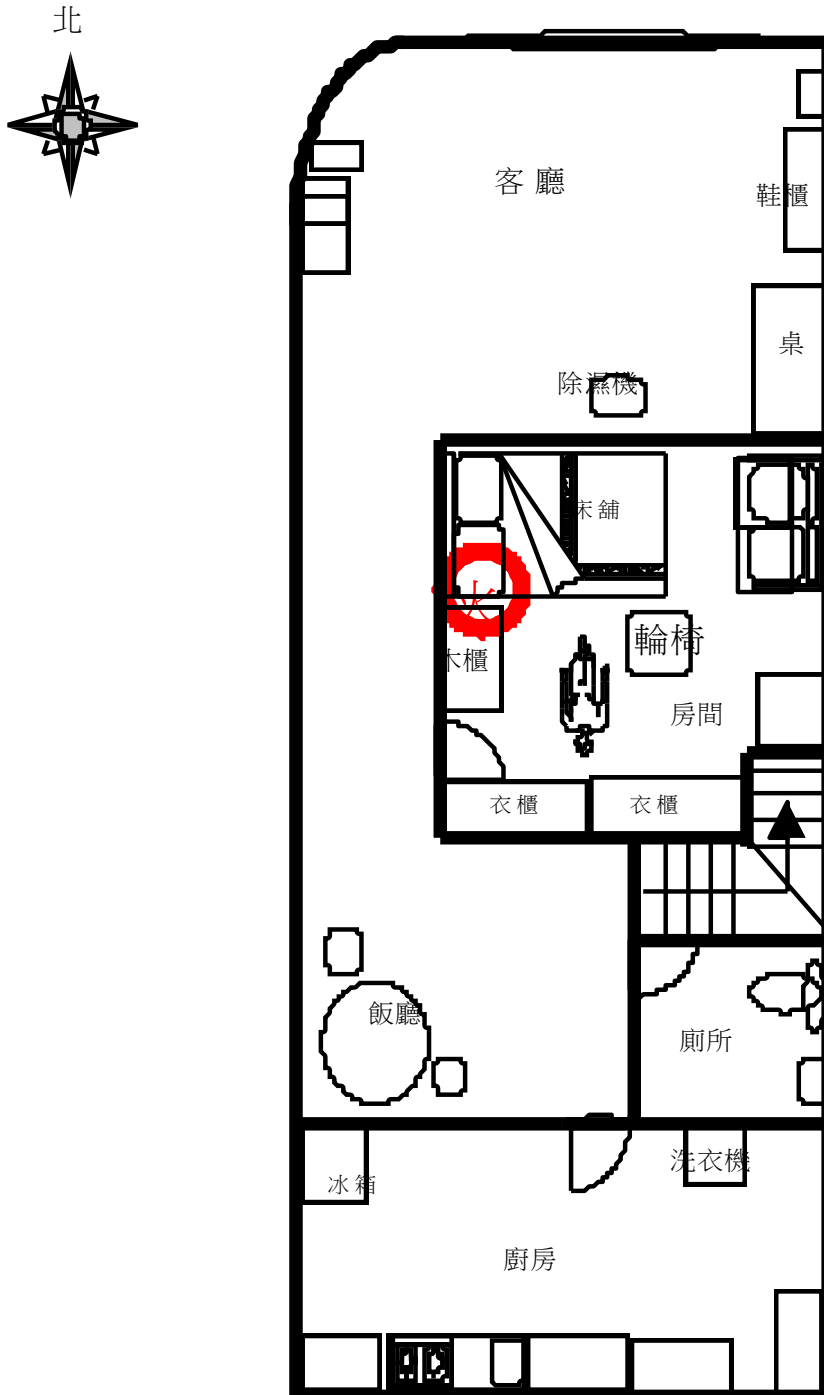
附圖：現場示意圖

(一)死者被發現位於 1 樓臥室衣櫃旁。

起火處所位於床舖床頭處所，最初所引燃之可燃物為被單及枕頭，隨後才蔓延擴大燃燒。

死者因中風多年，長期行動不便，均須攙扶始能活動，研判火災發生時可能正在睡覺，生理狀態鬆懈，未能及早發現火災，又火勢發生時燃燒迅速，產生大量濃煙，導致無法順利逃生。

(一)裝設住宅用火災警報器，才能於火災發生初期立即反應。

(二)加強民眾火場應變、逃生及初期滅火能力，正確判斷火勢狀況，才能於第一時間進行滅火或逃生避難措施。

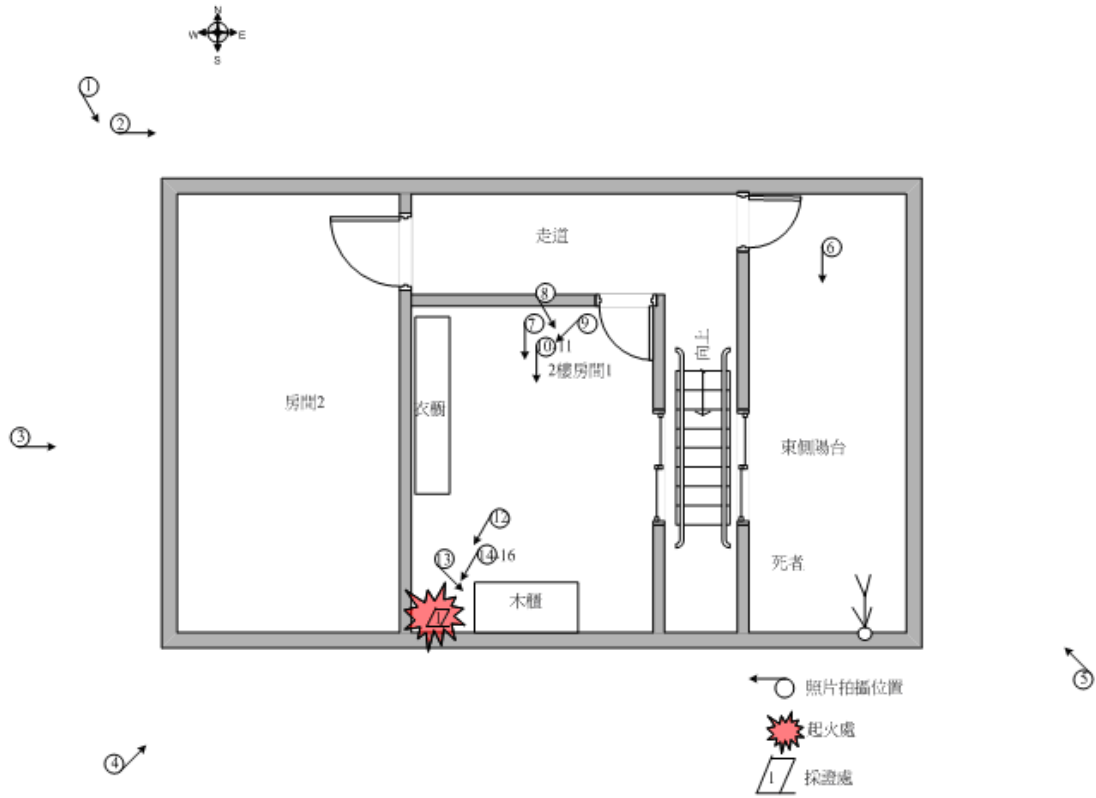
附圖：現場示意圖

發現死者由 2 樓房間 1 逃至 2 樓東側陽台。

研判以電氣因素引起火災之可能性最大。

午休時間，未及時察覺火災發生，且行動不便，又因可燃性材料裝潢助長火勢及受鐵窗阻隔，未能及時逃生

(一)家中鐵窗應裝設緊急出入口。

(二)勿使用易燃之木質材料作為隔間之裝潢。

(三)一般住宅應裝設住宅用火災警報器，期能及早發現火災，以利逃生。

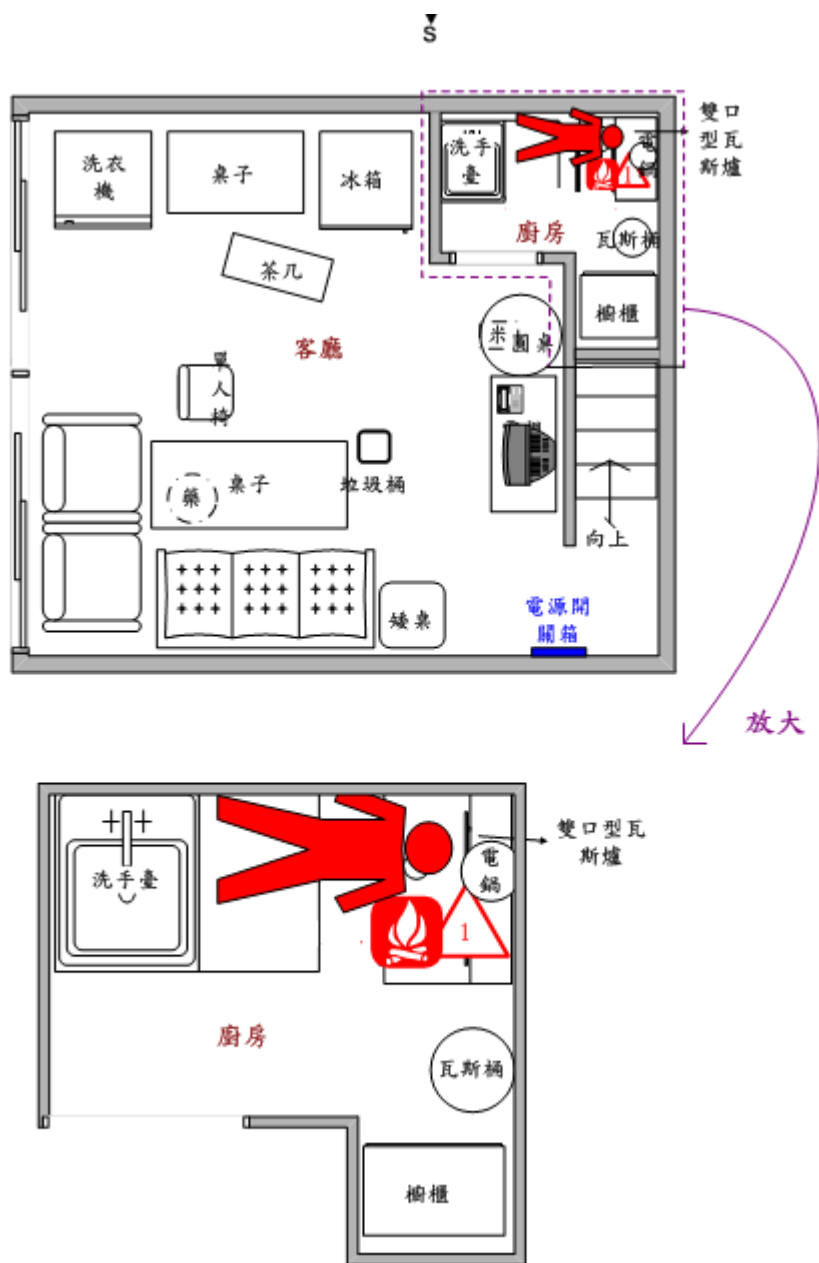
附圖：現場示意圖

死者被發現於 1 樓廚房瓦斯爐臺上，無逃生跡象。

研判本案起火原因以爐火烹調不慎引燃火災之可能性較大。

死者可能身體不適、意識不清，誤將電鍋裝白米放置於瓦斯爐上方煮，致電鍋受燒嚴重，適逢身體不適或吸入過多濃煙而窒息趴在瓦斯爐臺上。

(一)裝設住宅用火災警報器，以及早發現火災，俾利逃生。

(二)應於家中設置滅火器，且要了解放置位置及使用方法。

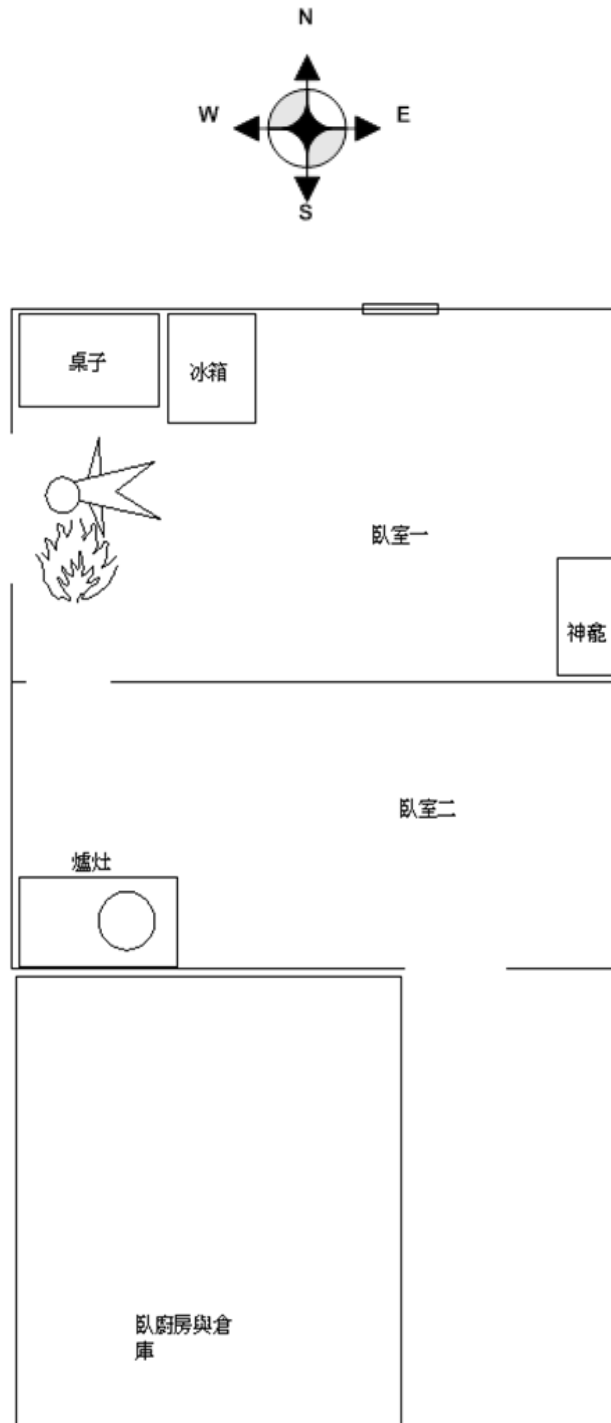
附圖：現場示意圖

死者被發現於 2 樓傾斜樓板的下方，依被發現時之狀況看不出有逃生現象。

研判以火源處理不慎造成火災之可能性較大。

獨居老人以回收資源為生，家內堆放大量可燃物，且電源因欠費而被切斷，導致需經常使用火源取暖與照明，且平日有吸煙習慣，加上老人末稍觸感神經不靈敏，一旦火勢點燃不易察覺，且容易造成快速延燒。

(一)建築物內應加裝住宅用火災警報器，協助及早發現火災以增加逃生與初期滅火的機會。

(二)建築物的裝潢應採用耐燃或不燃材料，避免不幸發生火災時能降低延燒的可能。

(三)社會應給予獨居老人多些關心，除經濟上的幫助外，應加強注意居住環境的整潔與安全。

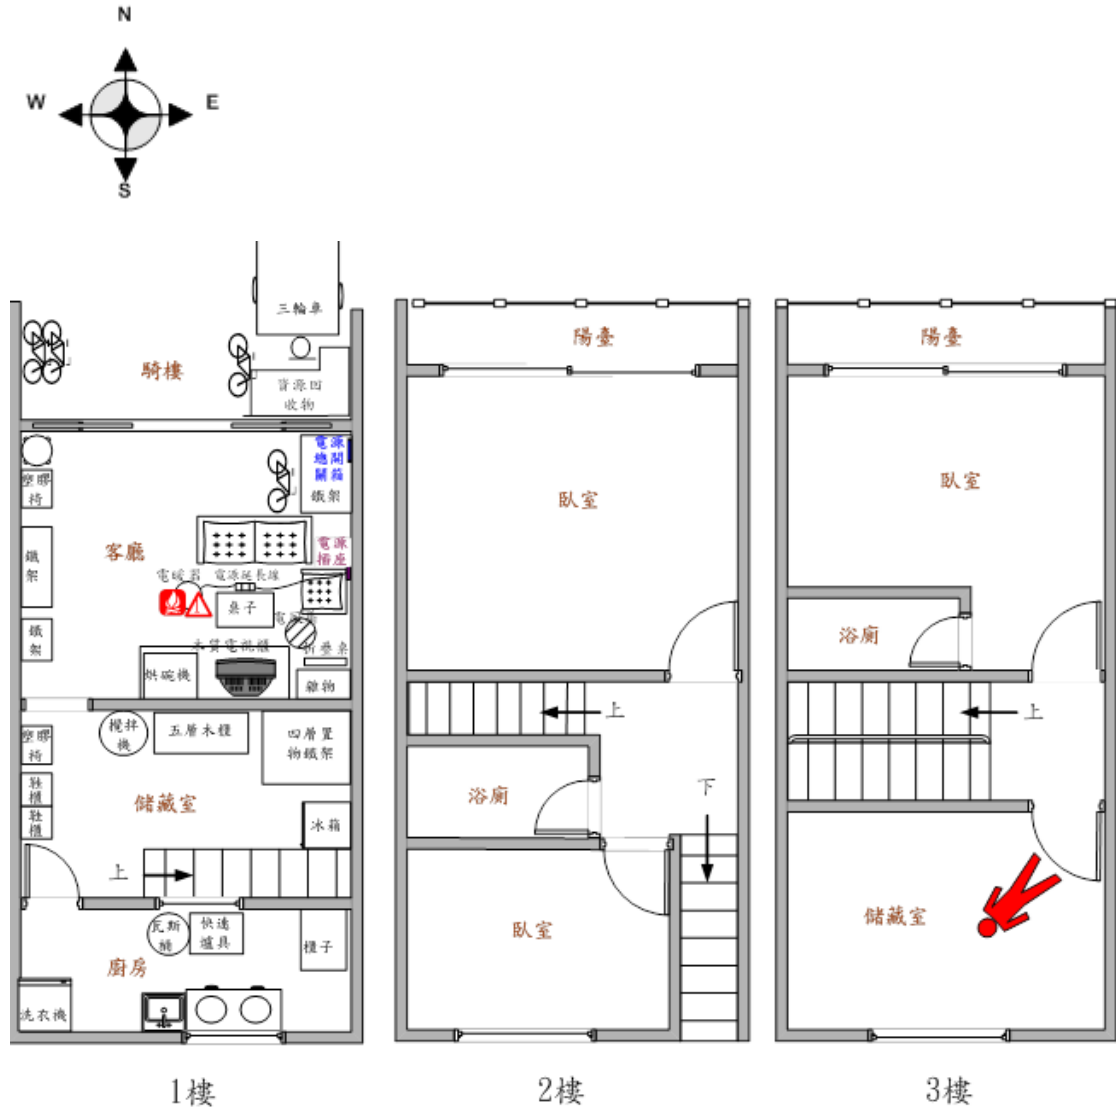
附圖：現場示意圖

(一)死者被發現於 3 樓儲藏室。

研判以電暖器電源線電氣因素引起火災之可能性最大。

因吸入過多濃煙而窒息死亡。

(一)使民眾能夠提早察覺火災，並有足夠時間得以滅火或逃生，以減少人命傷亡，建議推廣居家增設住宅用火災警報器，只要火災一發生所產生之濃煙蓄積達一定量之濃度，住宅用火災警報器立即發出警報聲響，警告受災戶及早應變逃生，避免不必要之傷亡。

(二)屋內內部隔間宜使用耐燃材料；且內部應避免堆放過多雜物，以免火災發生後迅速擴大燃燒。

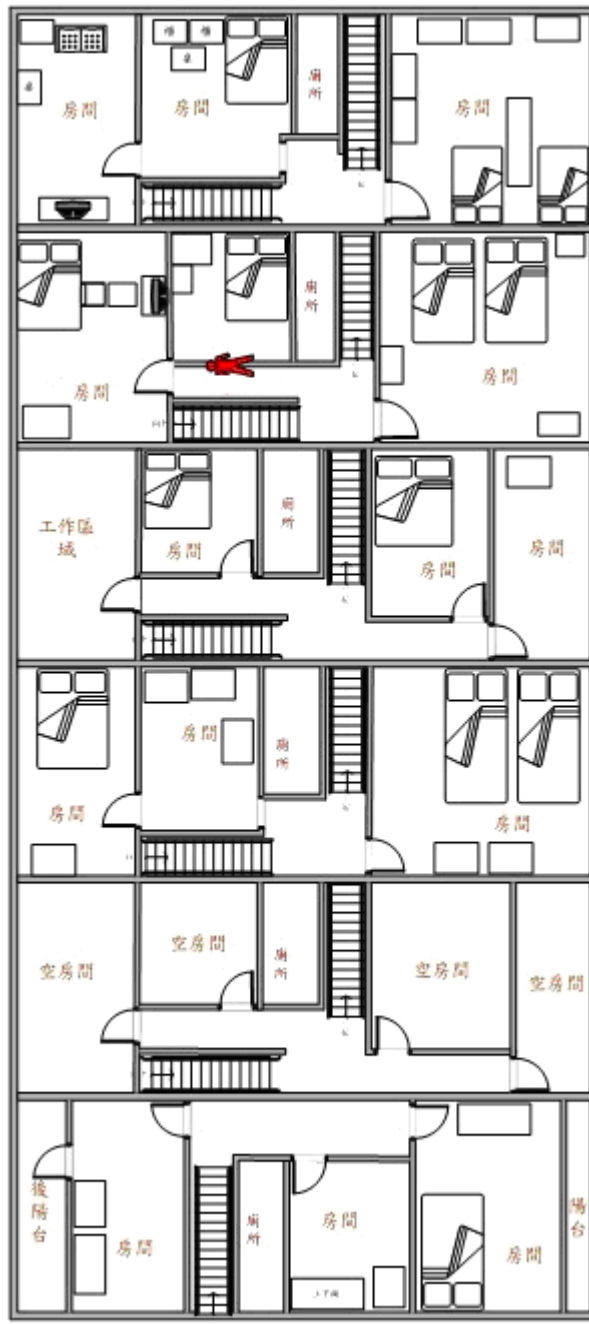
附圖：現場示意圖

(一)發現死者位於 2 樓臥室及樓梯間。

研判本案起火原因以電視機電源線(花線)電氣因素引燃火警之可能性較大。

火勢在 1 樓通往 2 樓樓梯下方之雜物間擴大燃燒，高溫濃煙快速竄升至 2 樓，造成當時在臥室睡覺之死者反應不及，單一出入口無法順利逃生。

居家盡量以 2 個以上出入口為佳，避免火勢阻斷單一出入口時無法逃生，造成死傷；居家裝潢材質應採耐燃材質，增加火災發生時的逃生時間，居家內部安全防護亦重要，為使民眾能夠提早察覺火災，並有足夠時間得以逃生，以減少人命傷亡，建議增設住宅用火災警報器，只要火災一發生所產生之濃煙蓄積達一定量之濃度，住宅用火災警報器立即發出警報聲響，警告受災戶逃生，以降低傷亡人數。

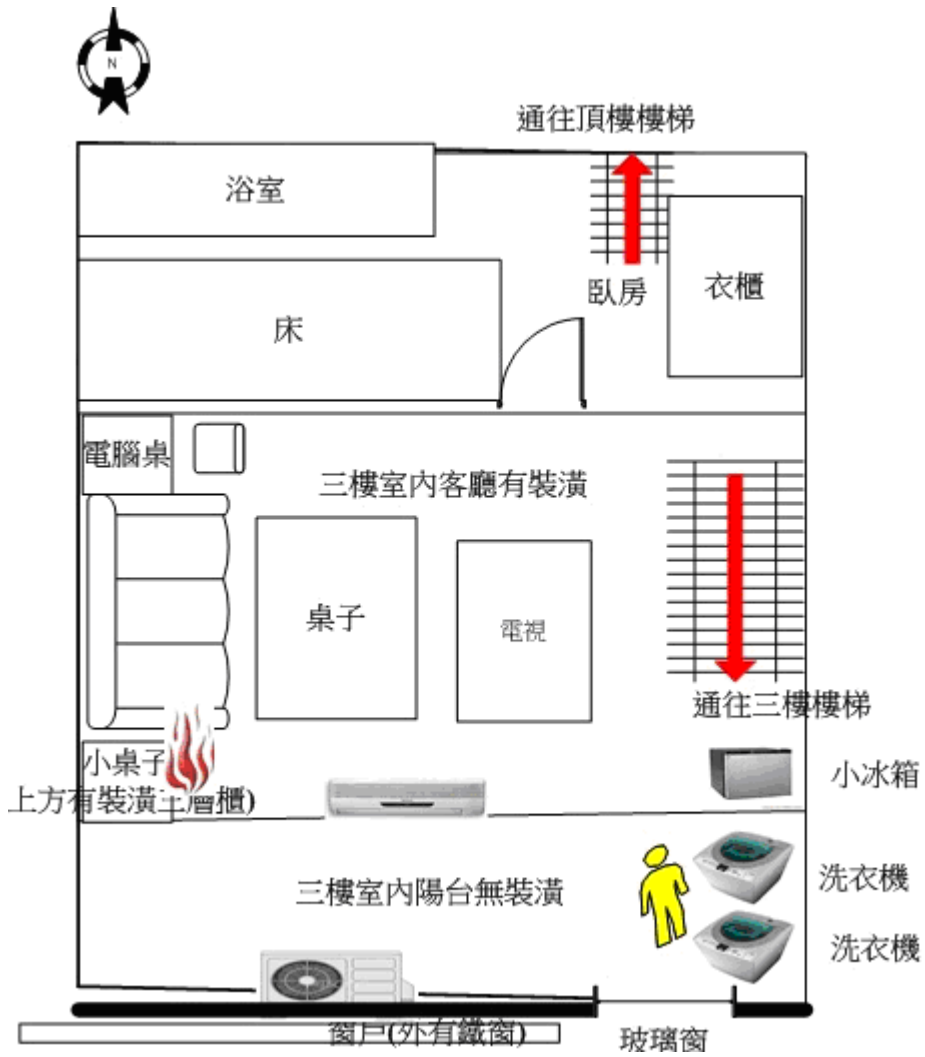
附圖：現場示意圖

(一)發現死者位於 3 樓陽台洗衣機前。

初步研判抽菸因素造成火災之可能性較大。

研判係行動不便，選擇往陽台逃生，最後因火災輻射熱，燒死在火場。

(一)家中鐵窗應裝設緊急出入口。

(二)勿使用易燃之木質材質作為家具及裝潢。

(三)裝設住宅用火災警報器，及早發現火災，以利逃生。

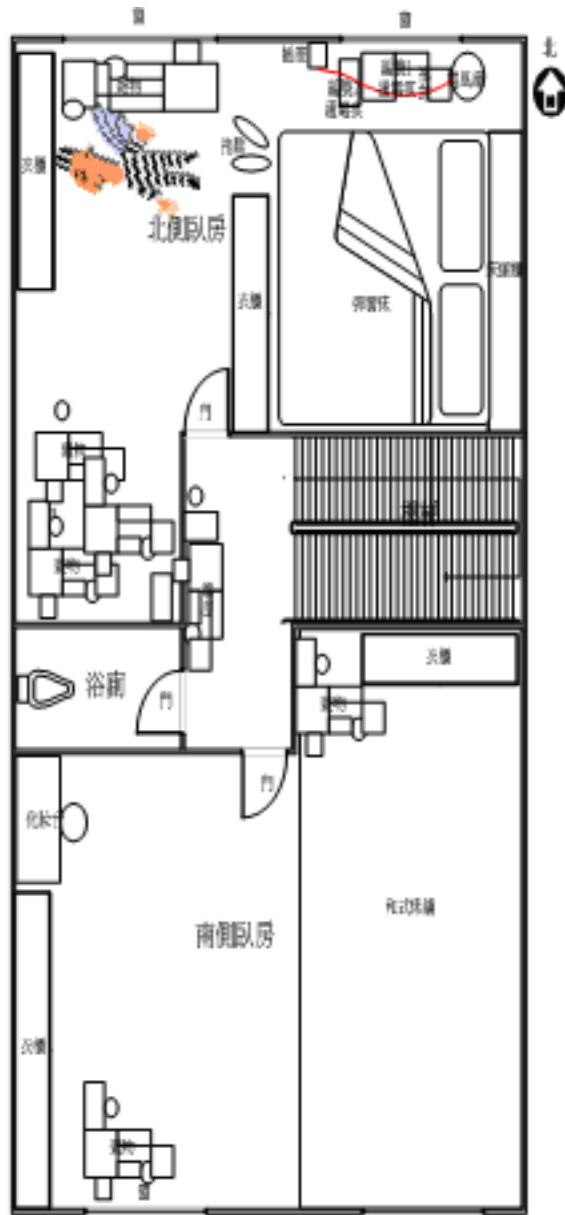
附圖：現場示意圖

死者被發現於北側臥房西北側通道上，非躺臥於床舖上，其南側為臥房出入口，而其穿著之拖鞋遺留於床舖西側地上，故研判應有逃生行為。

研判係電風扇電源線遭重物壓迫短路起火引燃周遭衣物及雜物致災之可能性較大。

死者有逃生動作，惟可能因年事已高，達 87 歲屬避難弱者，加以發現延遲吸入大量濃煙，逃生能力因而減弱，雖有呼救動作，但建築物一樓至三樓皆有加設鐵窗延誤逃生時機。

- (一)裝設住宅用火災警報器，及早發現火災，以利逃生。
- (二)用電不可超過電線許可負荷能力。
- (三)增設大型電器時，應先申請重新裝設屋內配線或電錶後再使用。
- (四)勿利用分叉或多口插座，同時使用多項電器。
- (五)使用電器時，千萬不可因事分心突然離開忘了開關，這樣很容易造成火災。
- (六)電氣房及電源開關應配置二氧化碳或乾粉滅火器，電氣火災可用二氧化碳或乾粉滅火器撲滅。
- (七)電器發生故障，有異狀或異聲應先首先切斷電源開關，即時修理，以免電氣火災。
- (八)屋內配線陳舊，電線絕緣被覆破損，或插座損壞，都必須立即更換修理。
- (九)保險絲熔斷，通常是用電過量之警告，切勿以為保險絲太細而換較粗或其它銅絲、鐵絲代替，喪失保險絲之保護功能。

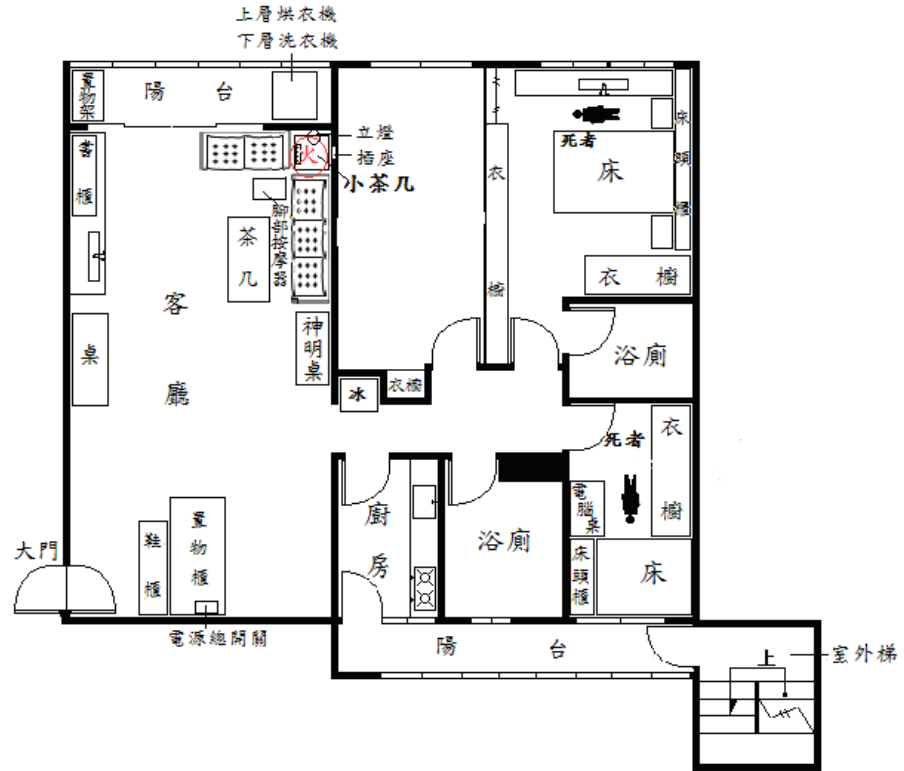
附圖：現場示意圖

(一)發現死者位於臥室。

研判以電氣因素(腳部按摩器電源線短路)致起火燃燒之可能性較大。

(一)起火處附近為沙發等易燃家具，且天花板為木材等易燃材質裝潢，燃燒迅速且易產生濃煙，致無法及時避難。

(二)現場除大門外另有一出入口，即建築物東南側之室外梯，惟陽台通往室外梯出入口擺設狗籠與雜物，阻礙避難路徑，無法進出。

(一)裝設住宅用火災警報器，以及早發現火災，俾利逃生。

(二)對於非長時間使用之電器，宣導民眾將插頭拔除，降低火災發生風險。

(三)宣導勿使用易燃之木質材質作為天花板之裝潢。

(四)持續宣導民眾關門的重要性，如確實無法及時逃生應關上房門，並撥打 119 求救。

(五)家中應具有 2 個以上逃生出入口並保持暢通。

(六)家中飼養寵物，應將電源線置高處或防護，避免寵物噬咬破壞。

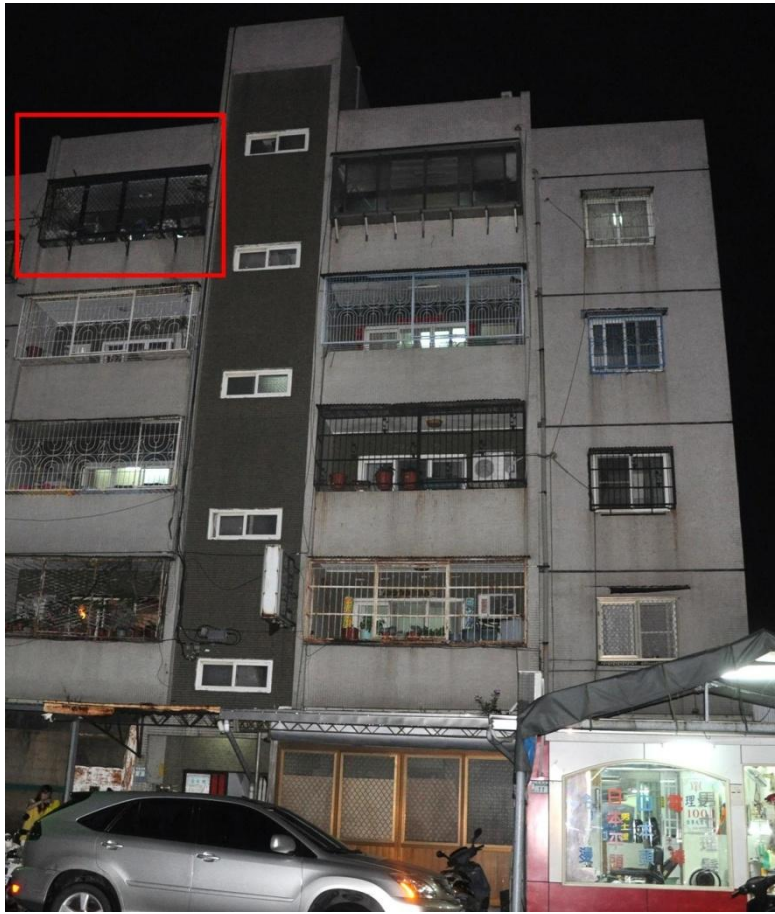
照片 1 建築物外觀受燒情形

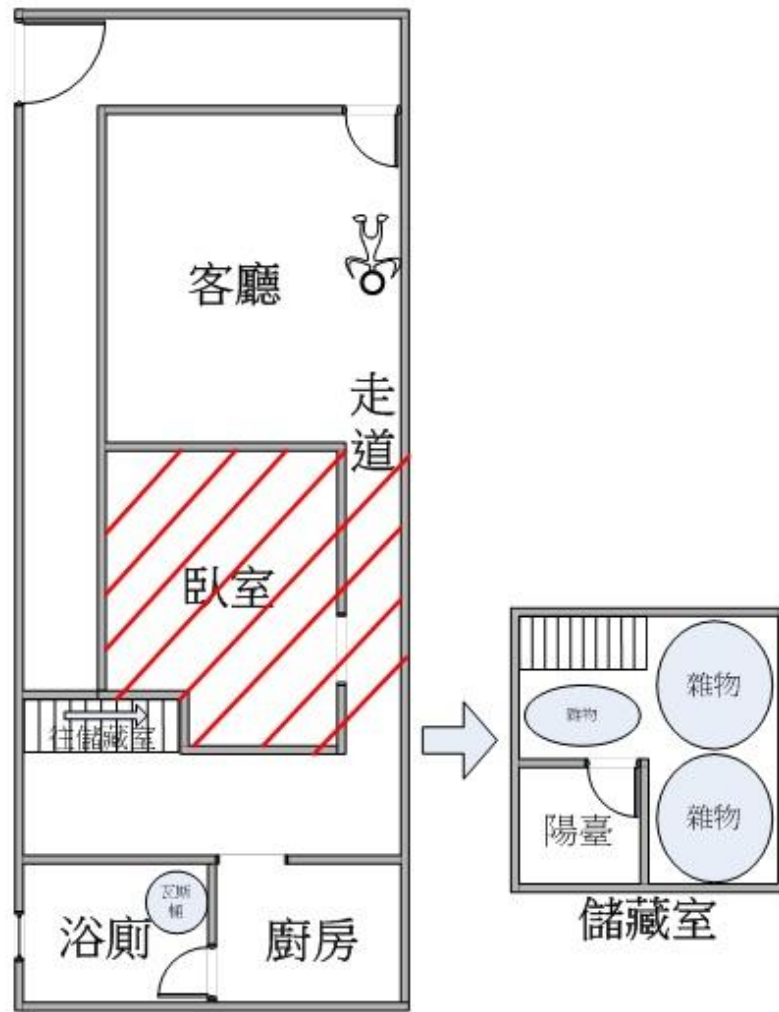
附圖：現場示意圖

——：所圍區域係初次勘查後研判之起爆區域

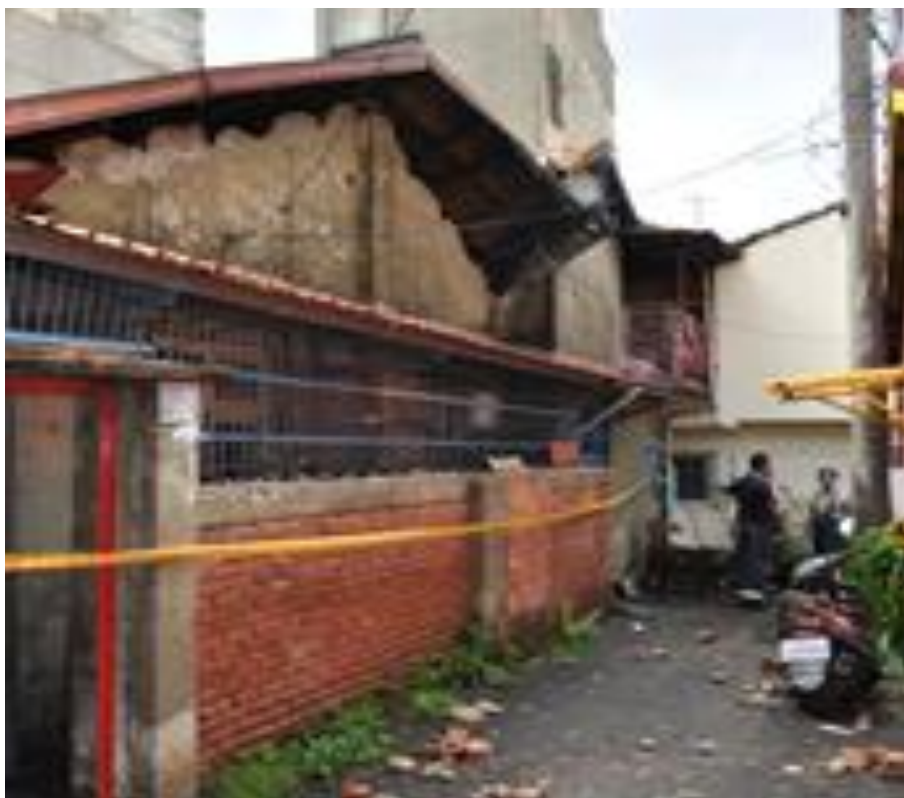
照片 1 建築物外觀受燒情形

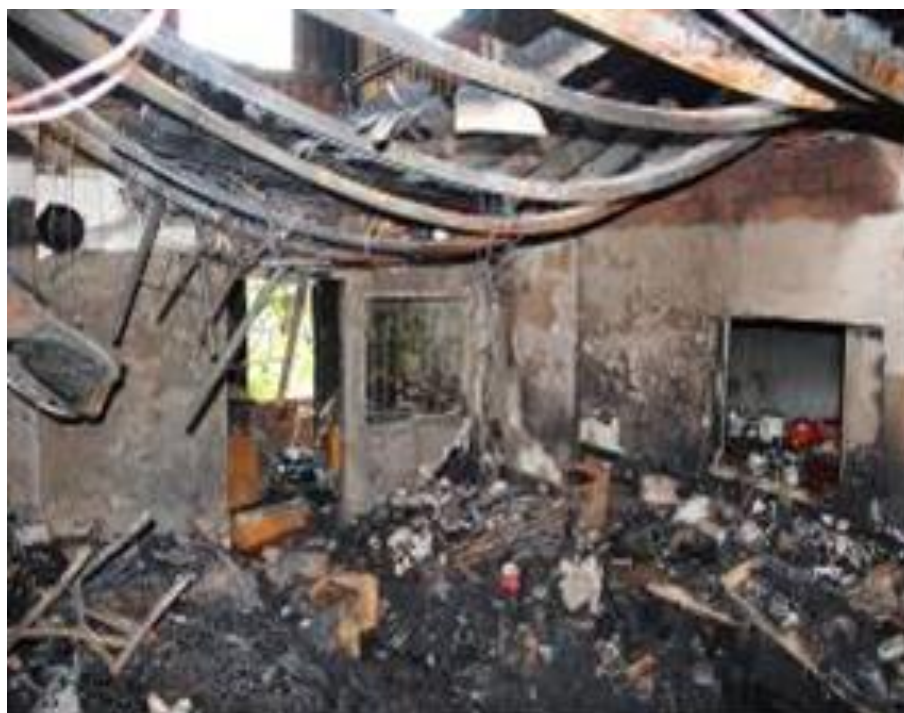
照片 2 室內受燒情形

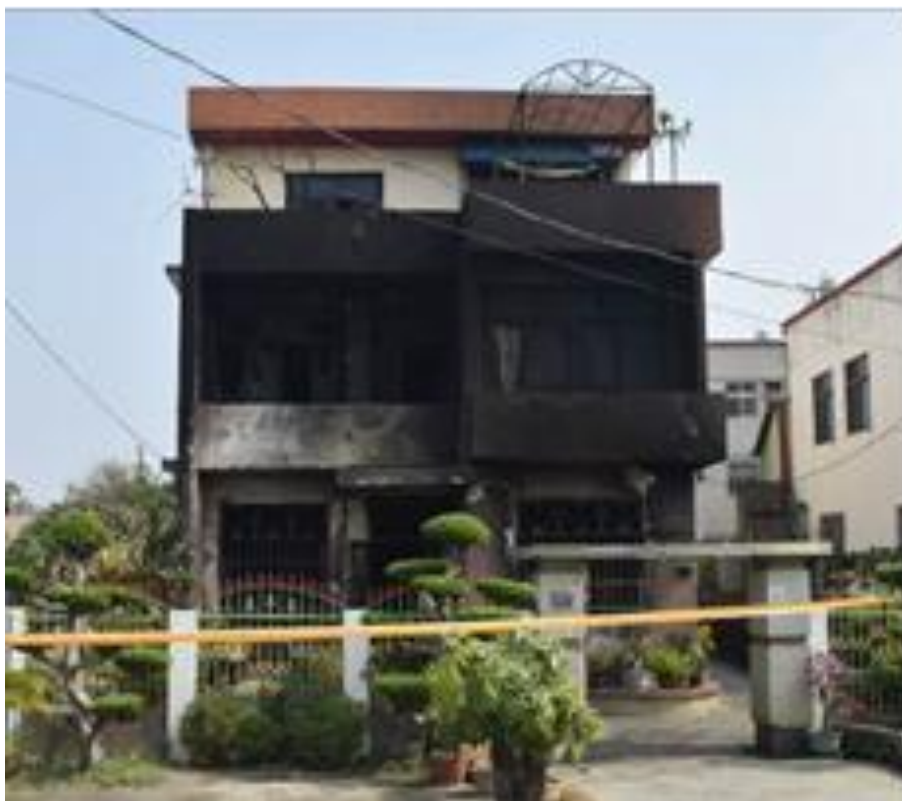
照片 1 建築物外觀受燒情形

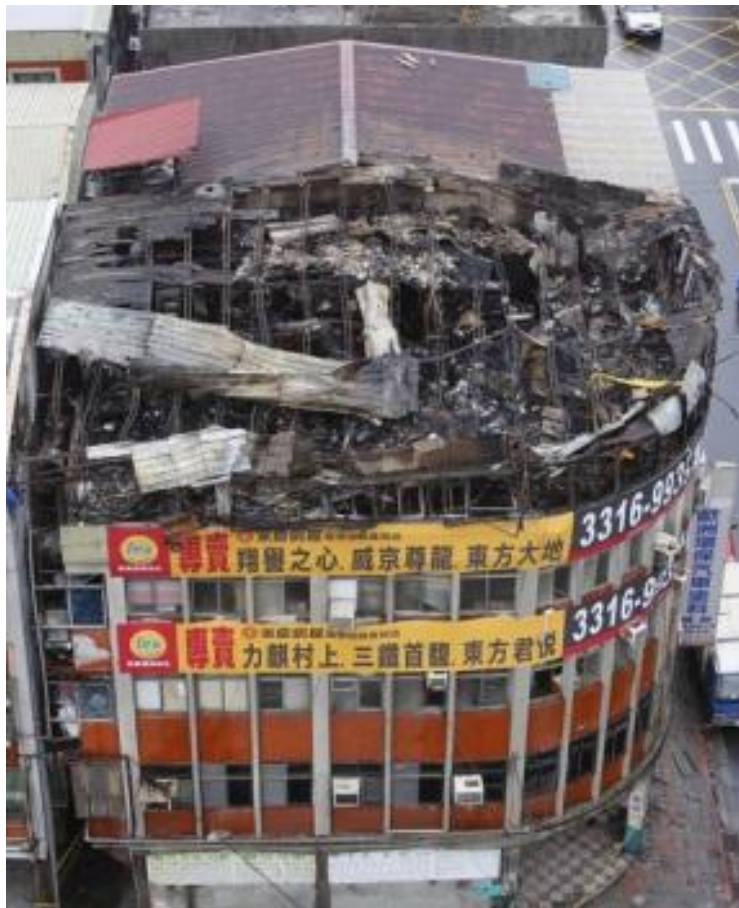
照片 2 4樓頂加蓋受燒後情形
