## 嘉義市政府消防局住宅用火災警報器成功案例教育資料

### 壹、案由概述：

本市某透天住宅不明原因起火燃燒，由後方倉庫往前方居室延燒，設在一樓樓梯旁牆壁上與2樓客廳的天花板上之住宅用火災警報器動作，聽到後立即通報119並逃生，成功防止災情擴大。

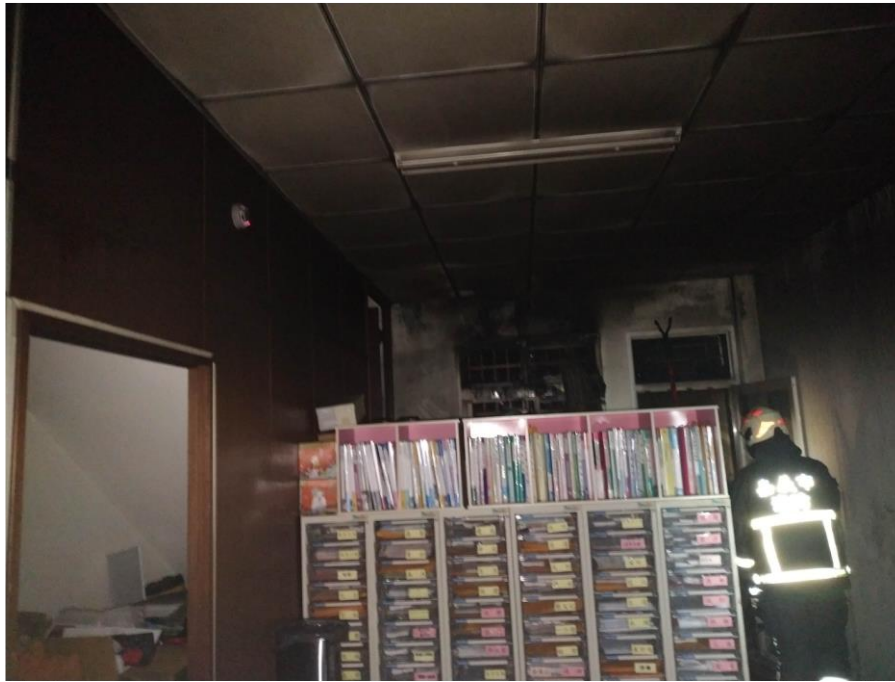
照片 1：1 樓延燒情形

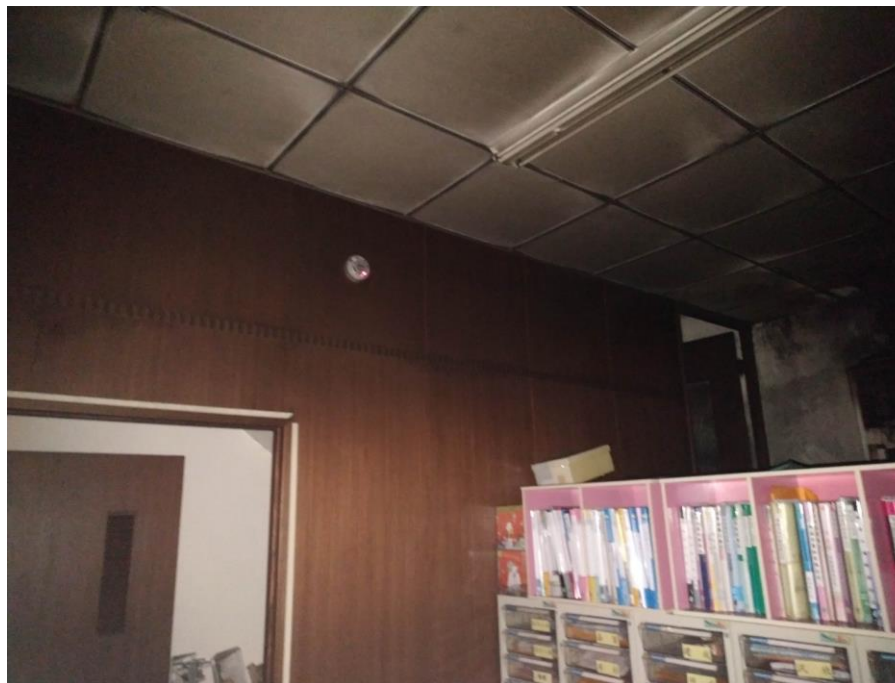
(一) 設置位置：一樓牆面與二樓客廳天花板。

(二) 動作情形：住警器偵知濃煙並發出警報聲響。

照片 2：住警器裝設位置及鳴動作響情形

(一) 宣導住警器應定期「按按測試鈕、擦擦污垢、檢查固定、更換電池」，以確保基本效能，維護生命財產安全。

(三) 告知民眾若有掉落情形，應重新裝設於天花板，或警報器下端距離天花板或樓板 60 公分以內

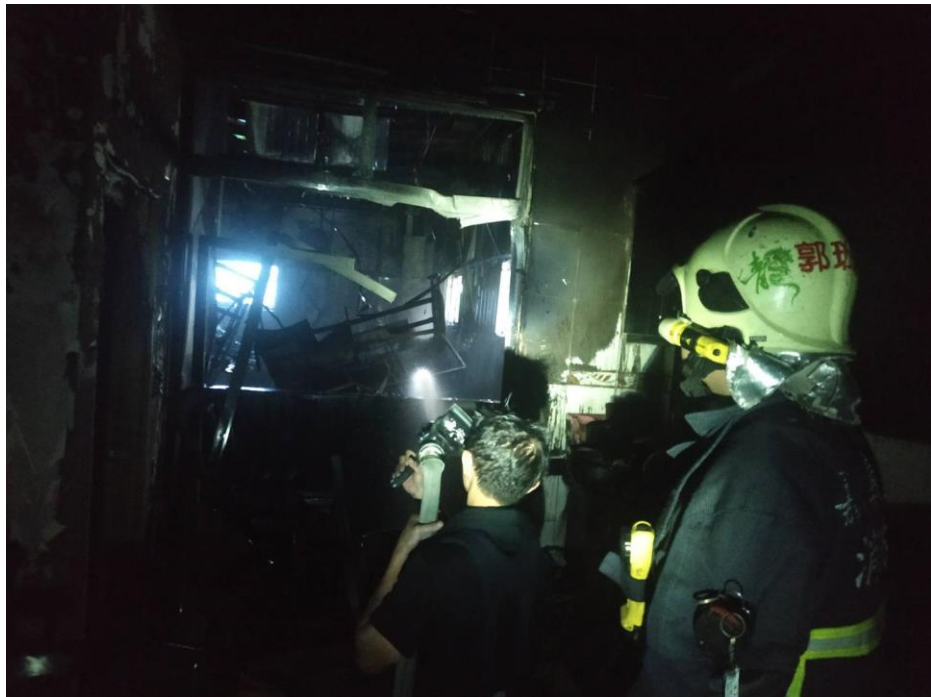
照片 3：後方倉庫情形
