# 桃園市政府消防局避難逃生成功案例教育資料

## 壹、案由：

110 年 01 月 04 日 22 時許，富岡分隊接獲指揮中心派遣住宅火警，地址為桃園市楊梅區楊湖路二段○號，疑似電線走火造成 3 樓陽台間乾衣機燃燒，事發當時屋主全家正在 1 樓看電視，兒子聽聞 3 樓住警器聲響，立即前往查看，發現 3 樓前房間有濃煙竄出，發現陽台乾衣機正在燃燒，兒子立刻通知家人疏散至戶外，屋主使用水進行初期滅火，但因初期濃煙太大滅火失敗，立即避難逃生時順手將 3 樓房門關上並通報 119。

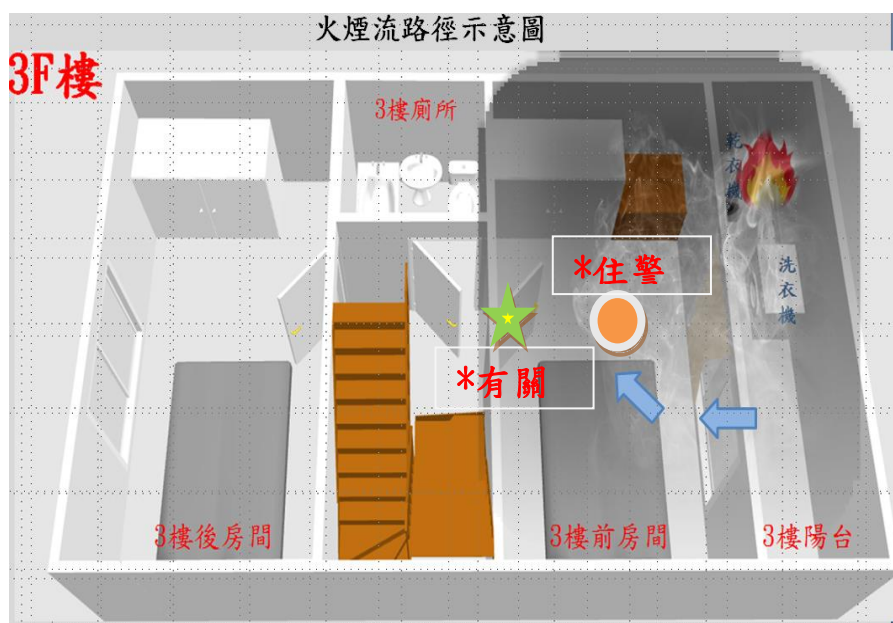
二、火煙流路徑示意圖（僅星號門關閉，其餘皆開啟）

(四)屋主避難逃生時順手將3樓房門關上，有效減緩濃煙的蔓延。

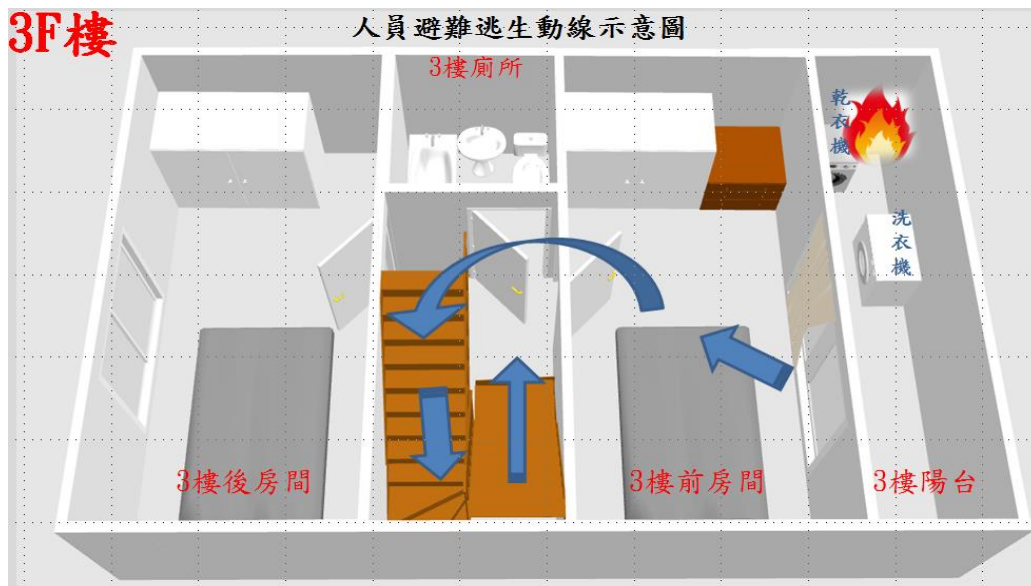
三、人員避難逃生動線示意圖。

三、人員避難情形：事發當時屋主全家正在 1 樓看電視，兒子聽聞 3 樓住警器聲響，立即前往 3 樓查看，發現 3 樓前房間有濃煙竄出，發現陽台乾衣機正在燃燒，兒子立刻通知家人疏散至戶外，屋主使用水進行初期滅火，但因初期濃煙太大滅火失敗，立即避難逃生時順手將房門關上並通報 119。
