## 高雄市政府消防局避難逃生成功火災案例

(高雄市那瑪夏區大光巷○○號)

### 八、相關圖說

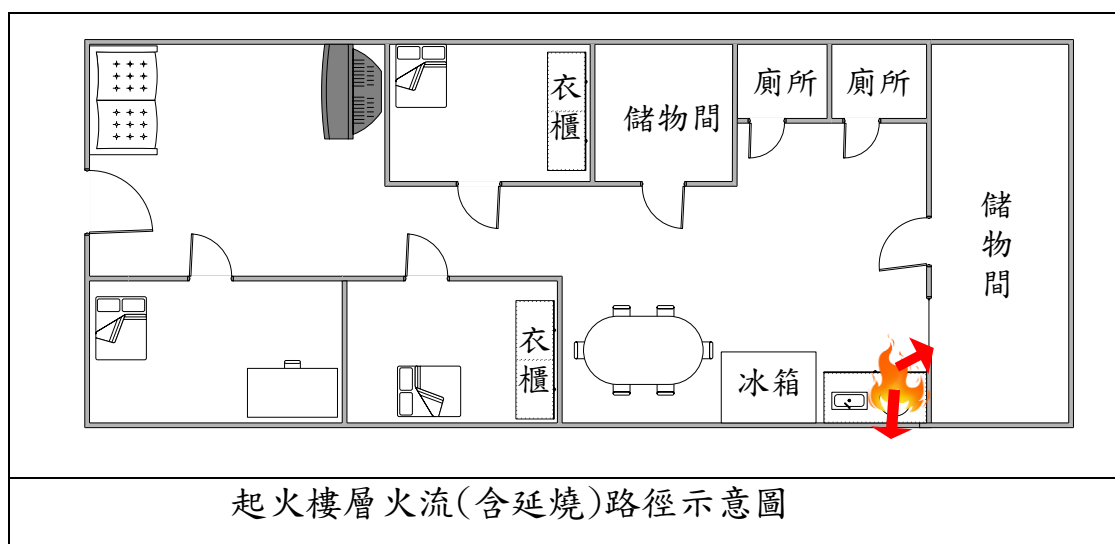
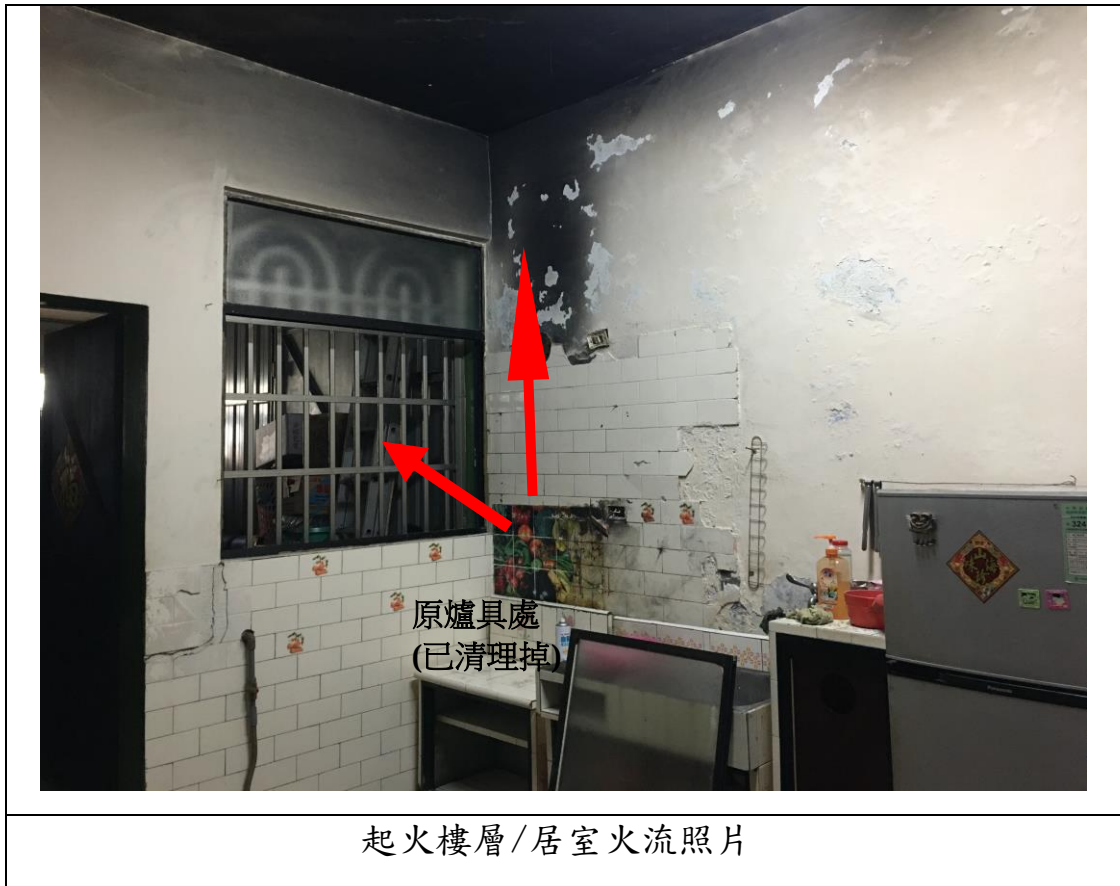
(一)起火樓層火流(含延燒)路徑示意圖及照片說明

三、起火處:廚房。

四、起火原因:煮食不慎。

十一、火災初期現場應變情形及照片說明：屋主於傍晚準備烹調晚餐，期間可能因爐火過大，且鍋內烹調用油脂有些許外溢，接觸爐火後造成火

是增長，一度波及周遭可燃物，隨即大聲呼叫家人幫忙撥打 119，並使用滅火器進行滅火，並有效撲滅及避難至屋外。

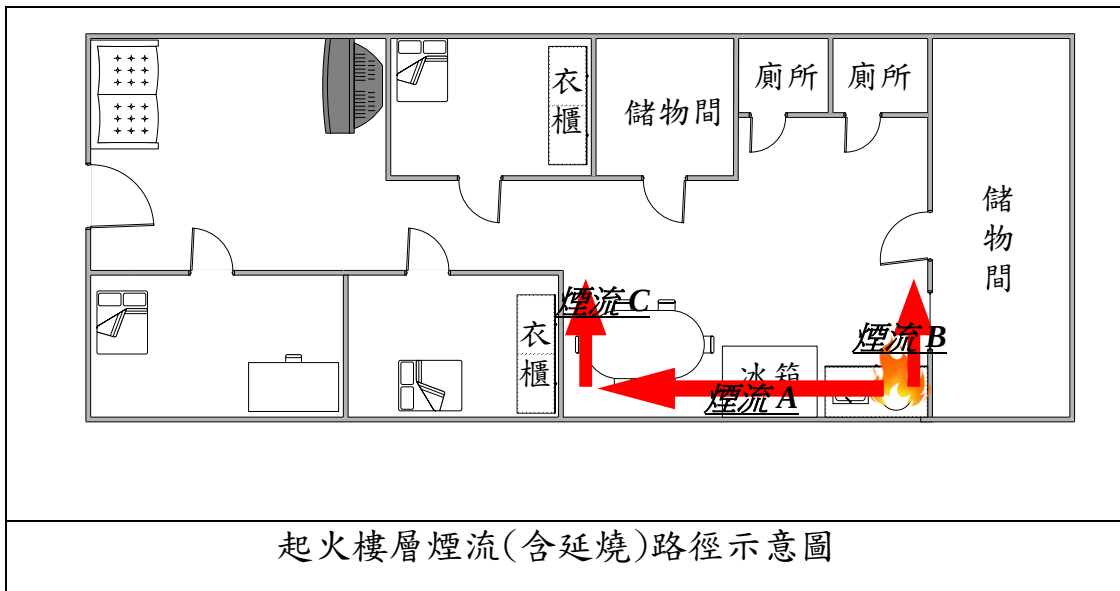
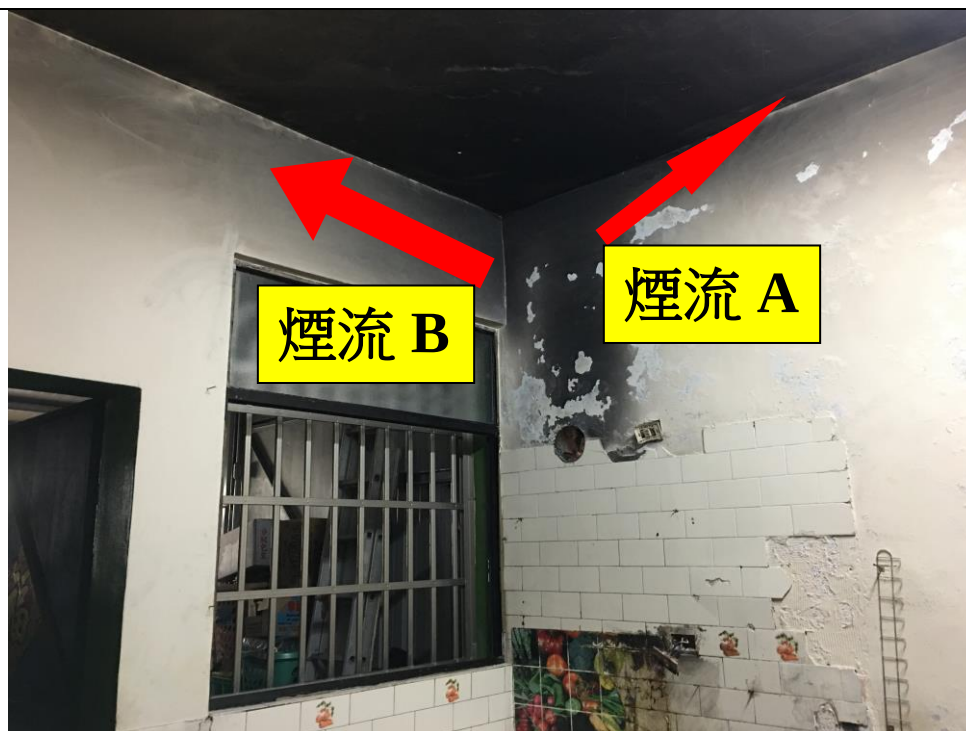
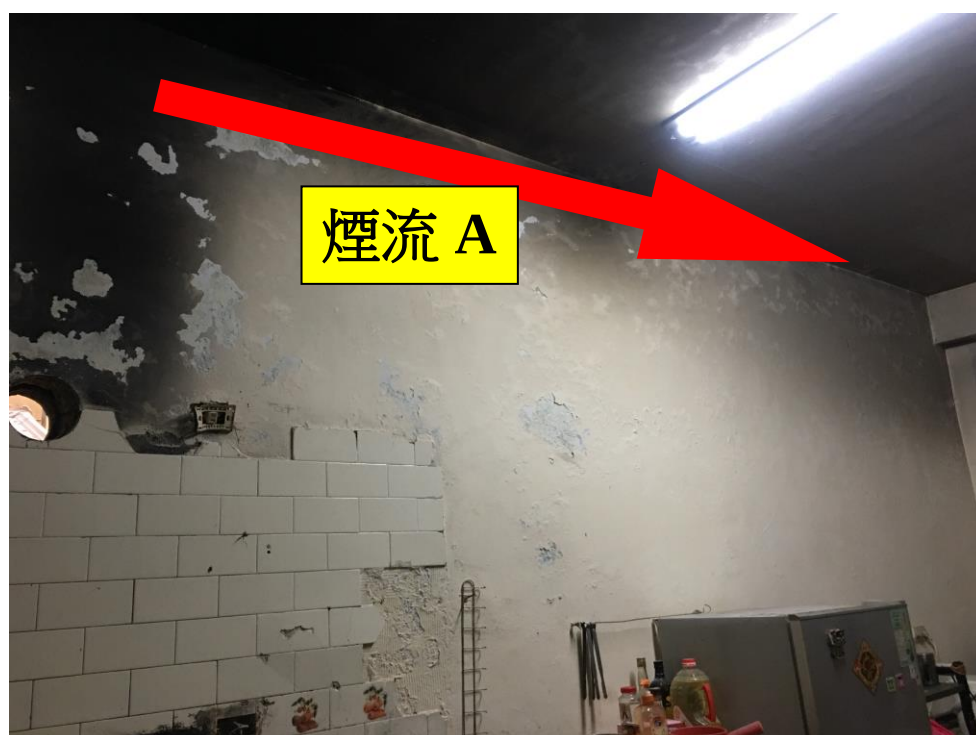
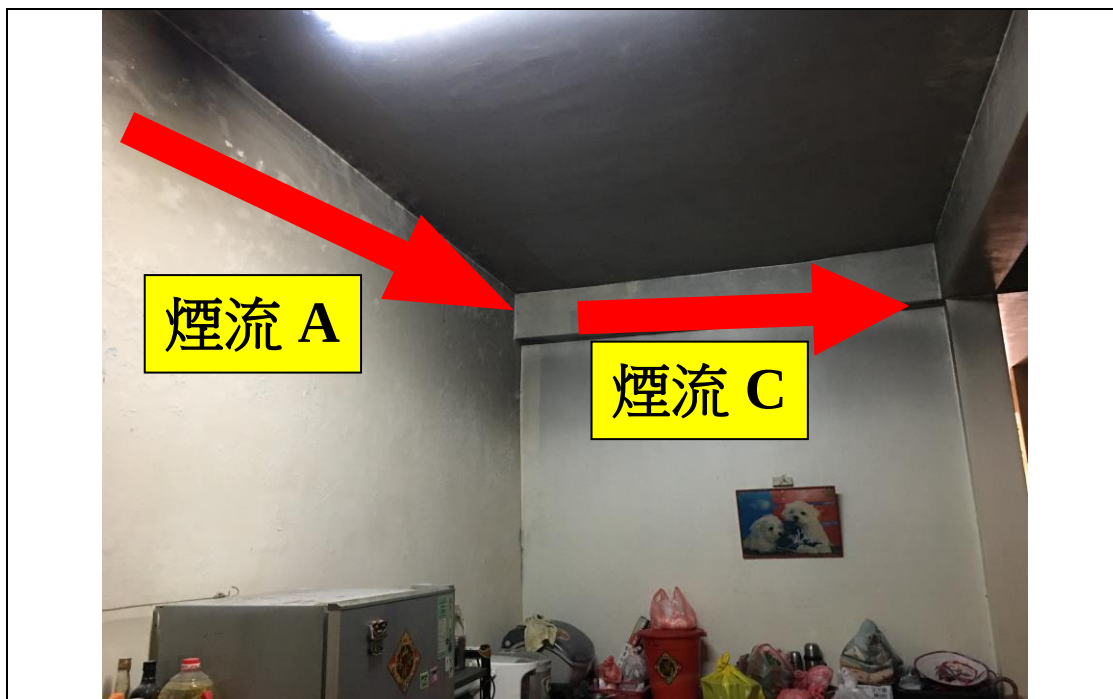
(二)起火樓層煙流路徑示意圖及照片說明

起火樓層/居室煙流照片

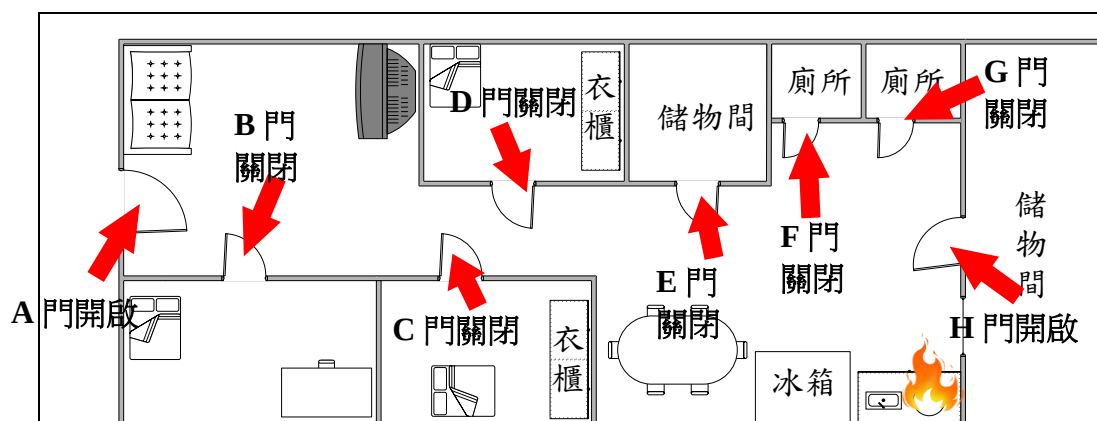
起火樓層開門、關門動作示意圖

(三)起火樓層開門、關門動作示意圖及照片說明

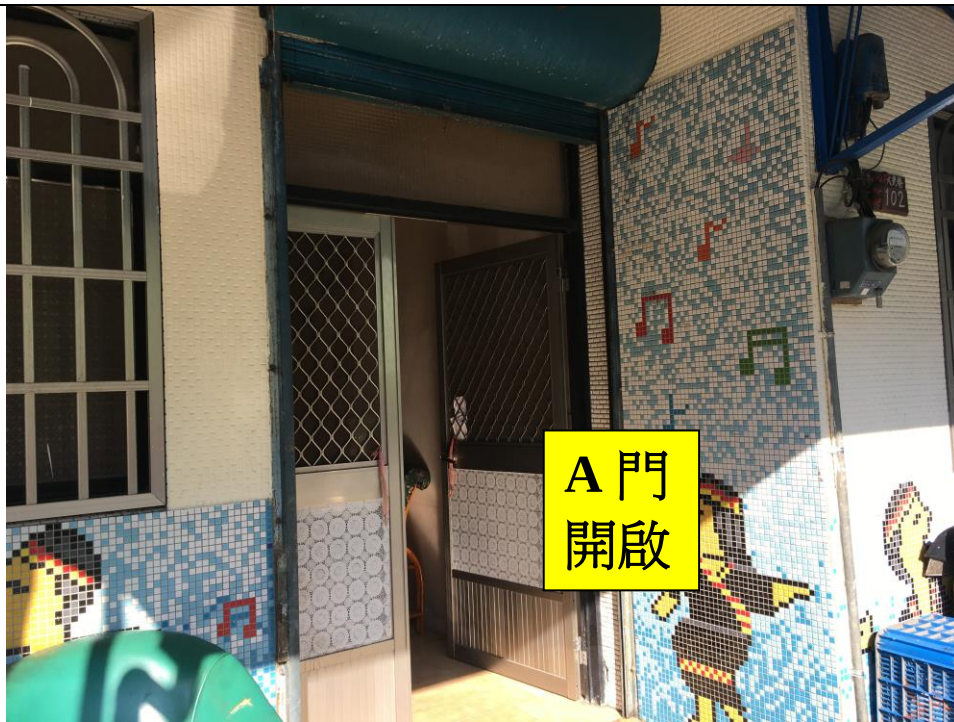
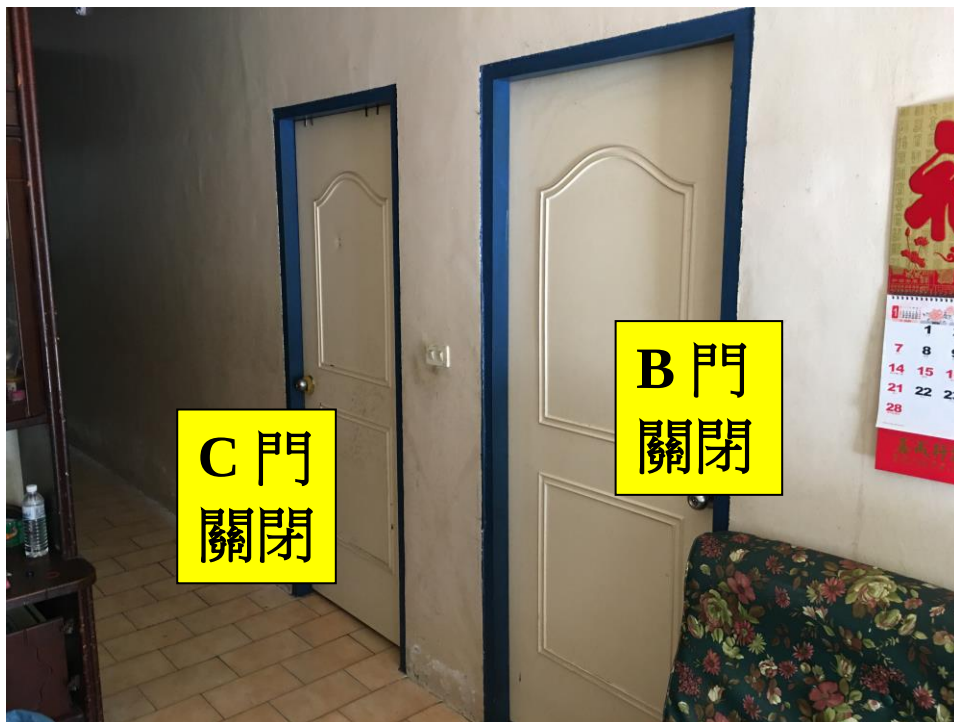
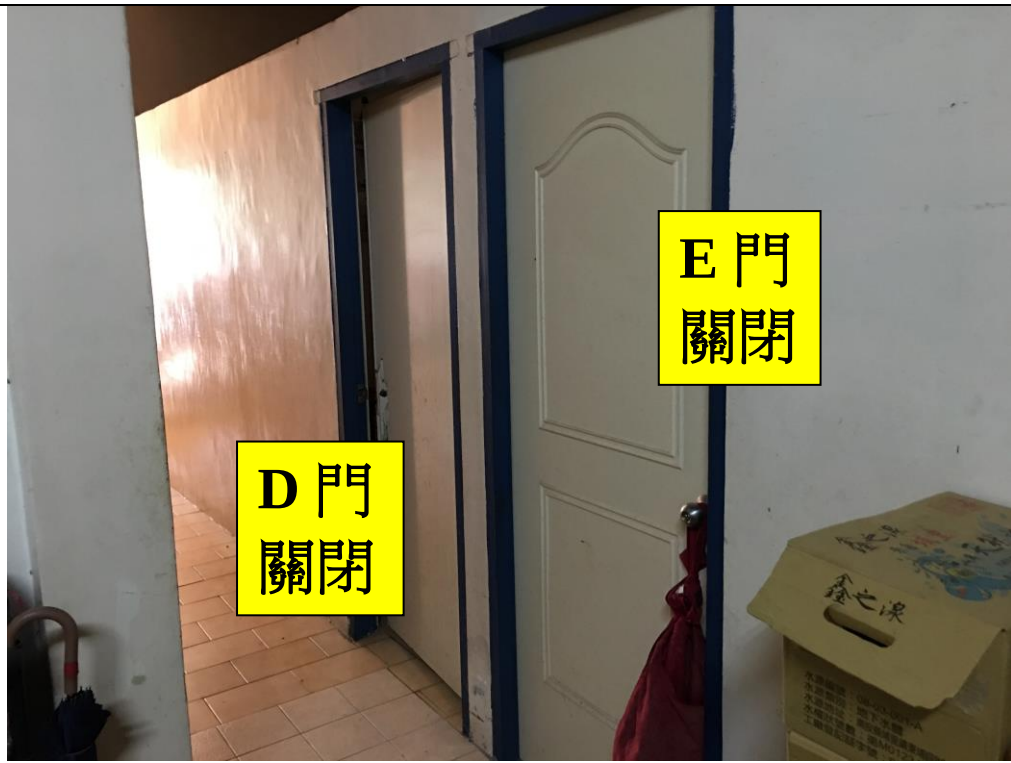
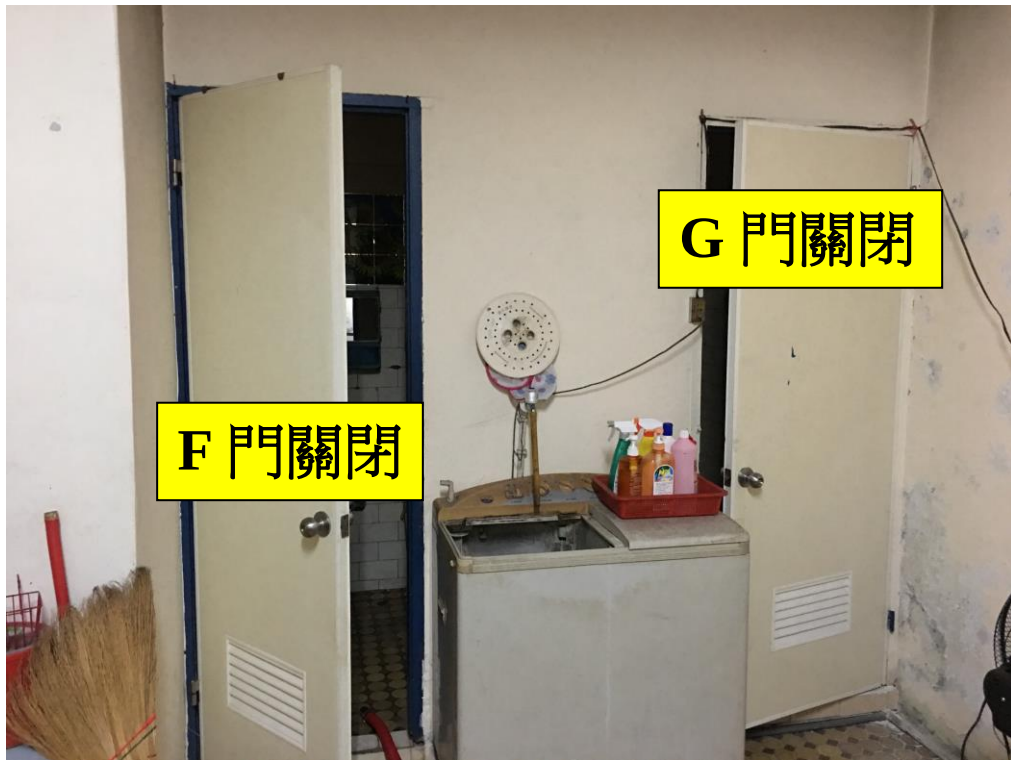
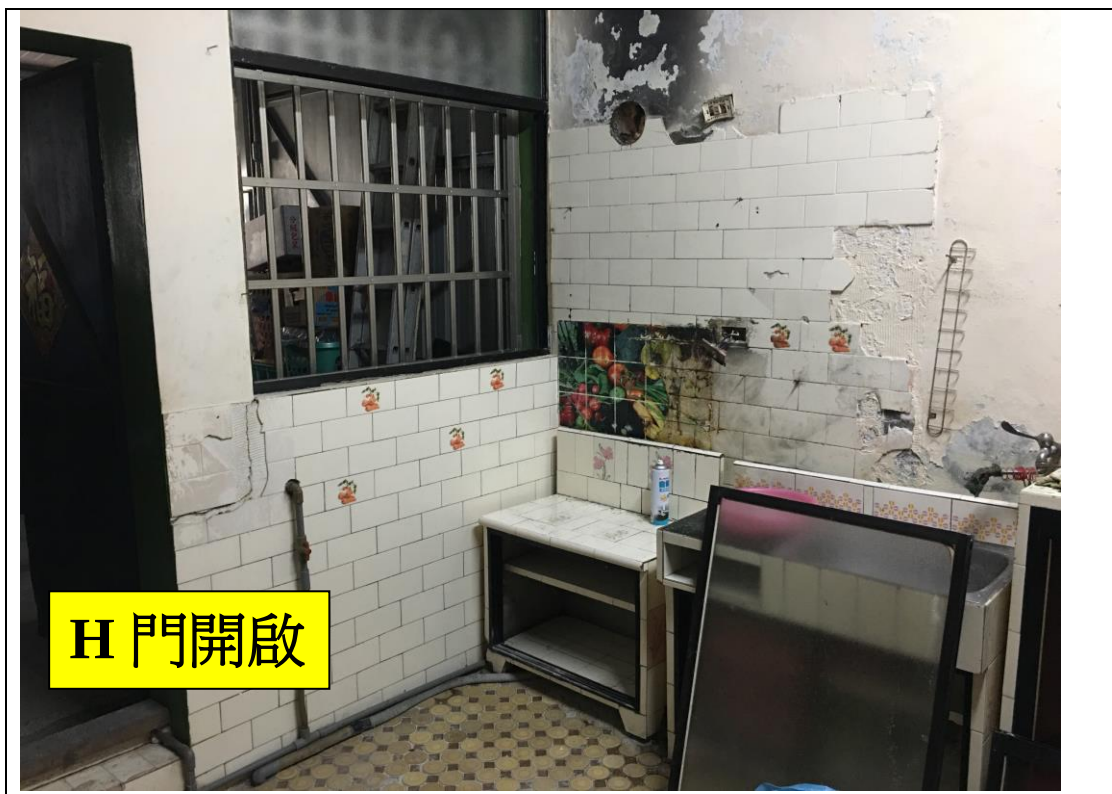
起火樓層開門、關門動作照片

- (一)出動觀察紀錄:如附件。
- (二)死傷人數統計:無。
- (三)人員傷亡紀錄:無。
- (四)死傷因素:無。
- (五)火災察覺:烹調時自行察覺。
- (六)報案及初期滅火狀況:屋主撥打 119 報案，並自行使用滅火器進行滅火動作。
- (七)出口遮蔽情形:火警發生時，廚房通往後方儲物間鐵門開啟，以及屋主避難時未將大門關上，其餘房門仍保持關閉狀態。
- (八)電氣火災資料:起火原因非電氣因素。
- (九)火災人員避難逃生情形分析表: 屋主於火災發生時，立即告知家人並撥打 119，使用滅火器進行滅火，提早應變，並有效防止火勢擴大。
- (十)火災人員死亡原因分析表:無。

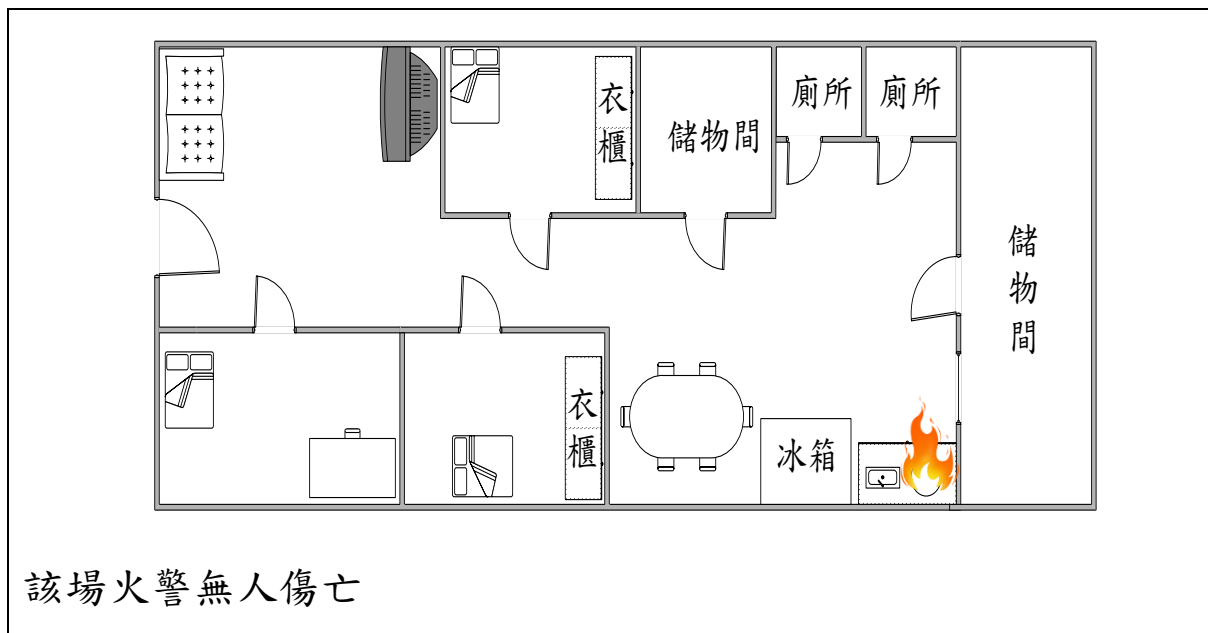
(五)現場物品配置及死者倒臥位置圖：

該場火警無人傷亡
