# 臺北市政府消防局住宅用火災警報器成功案例教育資料

## 貳、火災概要：

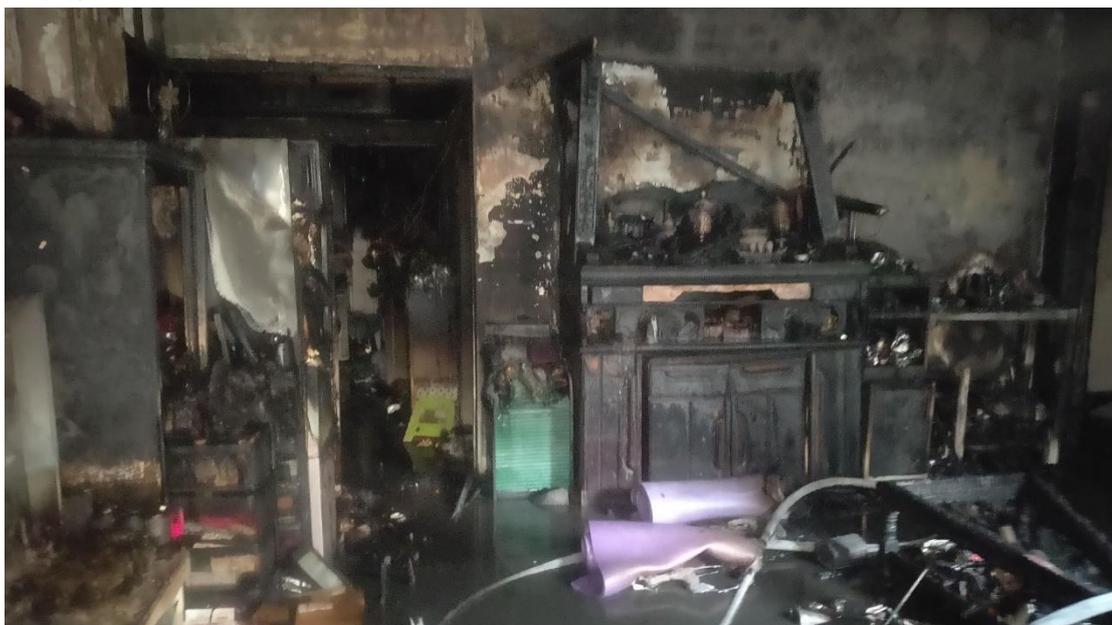
- 一、本件成功預警案例之住宅用火災警報器為臺北市政府消防局於 111 年 10 月 01 日執行「111 年新光三越百貨(股)公司捐贈案」補助裝設。
- 二、本件火災原因為電氣因素，客廳裝潢家俱燒燬。

圖一：起火處

- 三、持續推廣住宅用火災警報器裝設，營業場所依規定應購置裝設住宅用火災警報器於各居室、廚房、樓梯及走廊，以防護每一個空間，並每月自行檢測功能是否正常。
- 四、透過平時製作家庭逃生計畫，熟悉逃生路線，逃生時選擇適當之逃生路線，而逃生路徑也必須要保持通暢，避免堆積雜物等物品，以利順利逃生。火場成功逃生後，不應再次進入火場，更不應該在逗留在火場內部。
- 五、防火宣導等時機告知民眾勿裝設鐵窗易阻礙逃生，若有裝設務必設有有效開口並不得上鎖。
- 六、宣導民眾家中老舊電器應更換或妥善維護，並遵守「五不一沒有」口訣，包括「用電不超過負載」、「電線不綑綁折損」、「插頭不潮濕污損」、「電源插座不常插」、「電器旁不放物品」以及「沒安全標章的電器，千萬不要使用」，能有效降低火災發生風險。

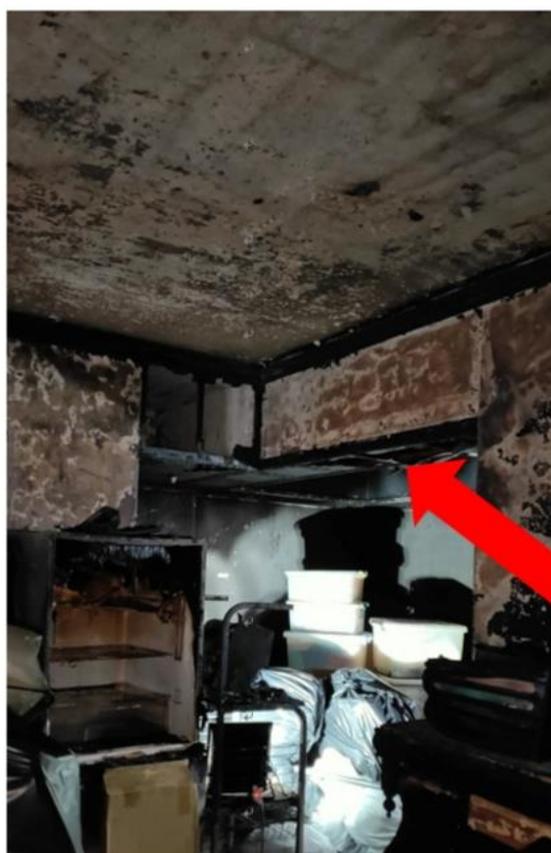
圖二：住警器安裝位置(客廳) 位於箭頭所指的橫樑處
