彰化縣消防局住宅用火災警報器成功示警案例教育

一、案情概述：

二、火災概要：

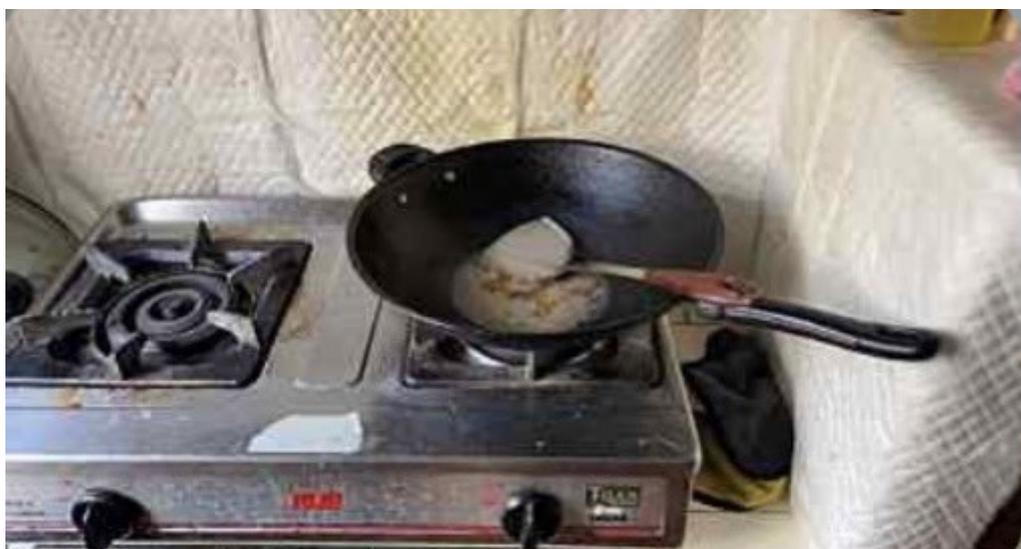
起火處

- (一)本案住警器為108年員生醫院捐贈。
- (二)本案起火原因：疑似煮食不慎。
- (三)民眾通報、滅火等實際應變之成功或失敗之優缺點分析：
 - 1. 優點
 - (1)該戶有裝設住警器，本次火警成功發出警報，使周邊鄰居住戶能發現警報聲響並通報119報案。
 - 2. 缺點
 - (1)該戶僅裝設1只住警器，數量明顯不足。
 - (2)住戶煮食中離開，未關閉火源造成鍋具乾燒，未具有人離火熄之安全觀念。

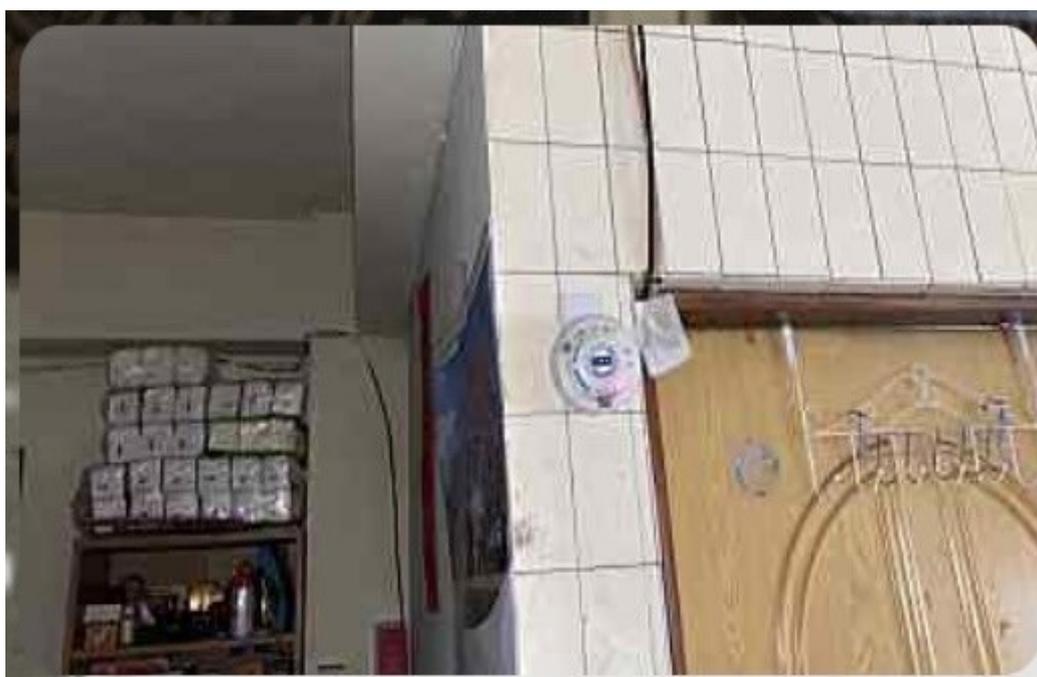
住警器裝設位置
