## 基隆市消防局住宅用火災警報器成功案例教育資料

本案為住宅炊事不慎，濃煙觸發住警器作動，成功於成災前預警案例。

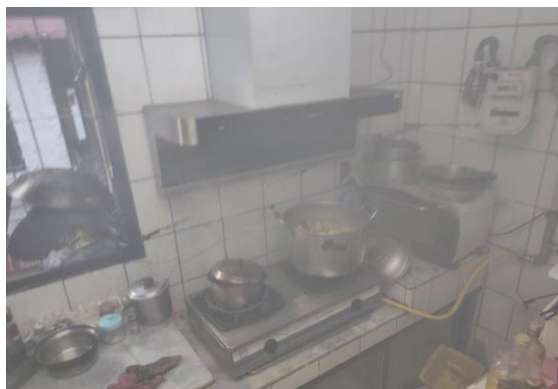
(四)起火處：廚房；起火原因：爐火烹調不慎，造成爐具乾燒。

(二)本案起火原因：爐火烹調不慎，造成爐具乾燒。

圖片說明：屋內燒乾鍋具

1、加強宣導煮食時要有「人離火熄」的習慣及觀念。

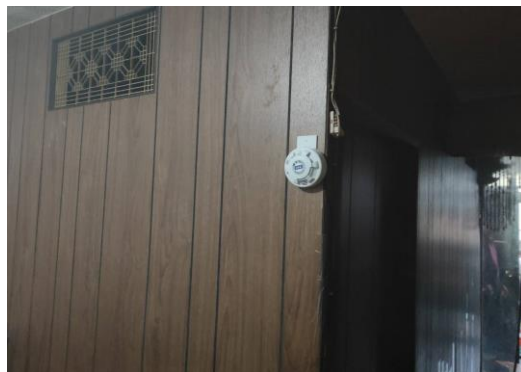
1、設置位置：客廳。

2、動作情形：有動作。

圖片說明：安裝於廚房通往客廳牆上的住警器

5、建議廚房可裝設定溫式住宅火災警報器及安裝連動型住警器，以提早預警，增加火災應變時間。
