## 基隆市消防局住宅用火災警報器成功案例教育資料

### 一、案由：

本案係住戶家中客廳電冰箱起火，濃煙觸發住警器發出警報音響，驚動住戶火災避難應變，為住警器成功預警案例。

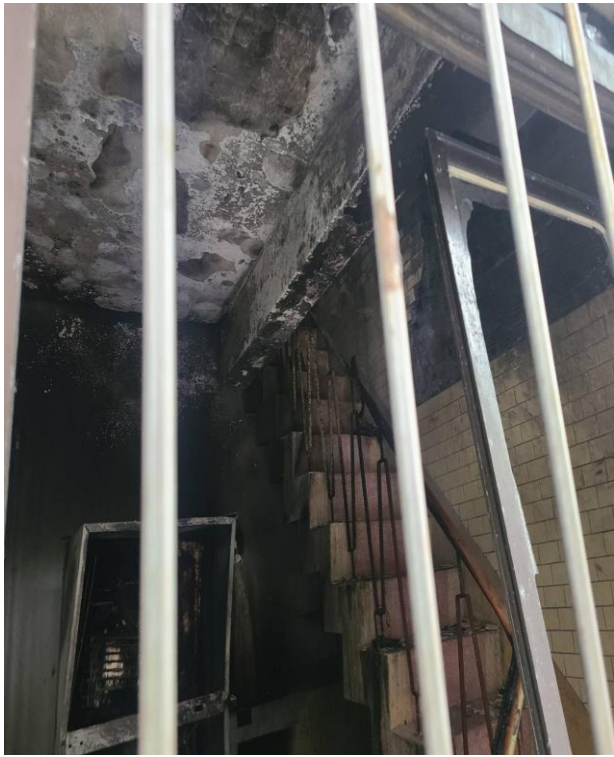
圖片說明：屋內煙燻情形

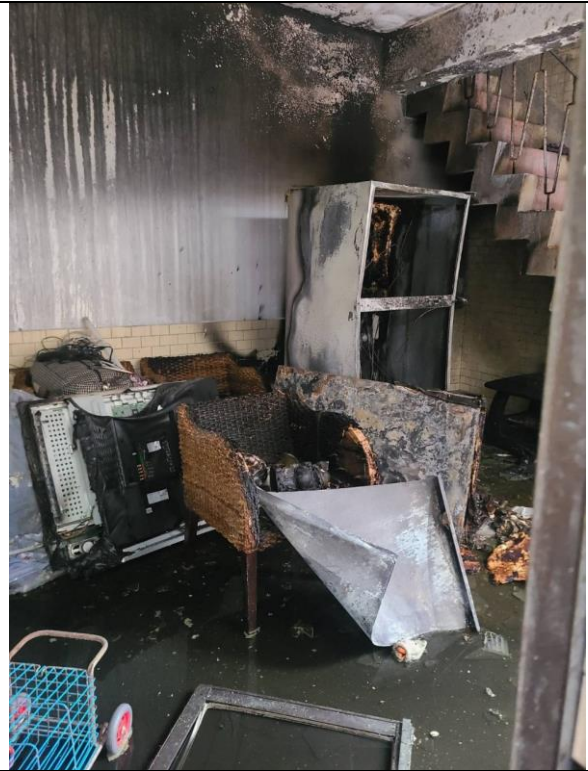
(四)起火處：客廳；起火原因：冰箱電因素。

(二)本案起火原因：初步研判為客廳冰箱電氣因素起火。

圖片說明：起火之冰箱

- 2、宣導民眾應做到電器保養維護，電線不應纏繞，插座灰塵應定期清理。
- 3、平時家裡應具備居家三寶(滅火器、照明燈、住宅用火災警報器)，發生災害時，能及時災害應變。
- 4、持續向民眾推廣裝設住警器，加強宣導住戶自行購買、裝設於各寢室、走廊及樓梯，並每月自行檢測功能是否正常。
- 5、宣導民眾火災初期應變作為：
  - (1)發現火災，若火在身邊，應立即大叫『失火了！失火了！失火了！』三次，並依家庭逃生計畫所規劃之路線逃生，到安全地方撥打 119 報案；絕不可躲於衣櫥、床底、廁所。
  - (2)發現火災，若火在門外，逃生時摸上方門板察看，不燙或無煙，開門逃出並關門延緩火勢；若門板燙或開門見濃煙，關門、開窗、等待救援設法逃生。
  - (3)在單一出口或易燃隔間居室，發現門板燙或開門見濃煙，用低姿勢爬到最近有出口之區劃空間關門、開窗、等待救援設法逃生。
