## 嘉義縣消防局住宅用火災警報器成功案例

### 二、火災概要：

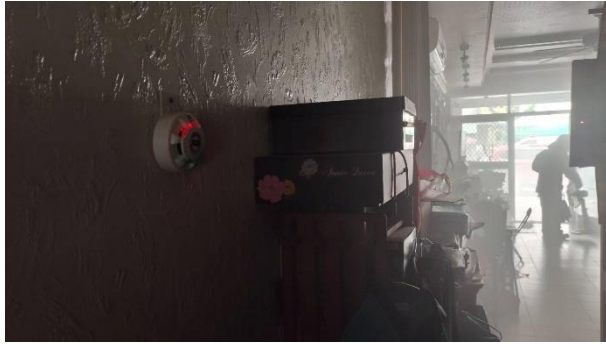
- (一) 本案屋主使用瓦斯煮食，離開家中至田裡工作，未遵守人離火熄觀念，災後訪視時亦表示曾接受我們居家訪視宣導，但仍認為只是離開一下，不會造成問題。
- (二) 住警器安裝位置偏低。

### 住警器安裝位置過低

- (一) 持續推廣宣導分隊住警器拒裝戶安裝住警器，並宣導民眾自行安裝住宅用警報器，以免失去偵測火災之作用，加強宣導住戶自行購買、裝設於各寢室、廚房、走廊及樓梯，且每月應自行檢測功能是否正常。
- (二) 加強宣導「人離火熄」之觀念及選用具有熄火安全裝置、溫度感知功能或使用時間異常遮斷功能爐具，定期檢查廚房、臥室及客廳使用電氣之安全。
- (三) 宣導民眾居家使用防焰物品及製品。
- (四) 宣導民眾減少居家堆放可燃物之數量，以防止起火時造成火勢擴大及阻礙避難逃生動線。
- (五) 即時宣導作為：

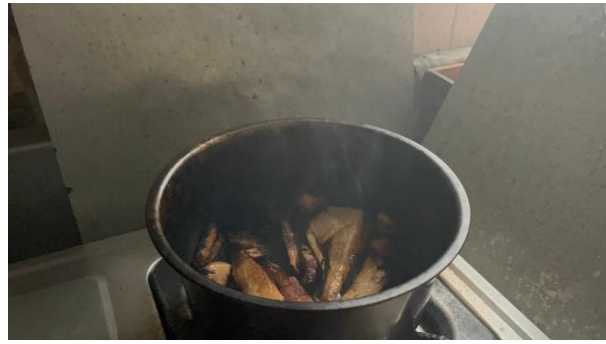
## 未遵守人離火熄觀念

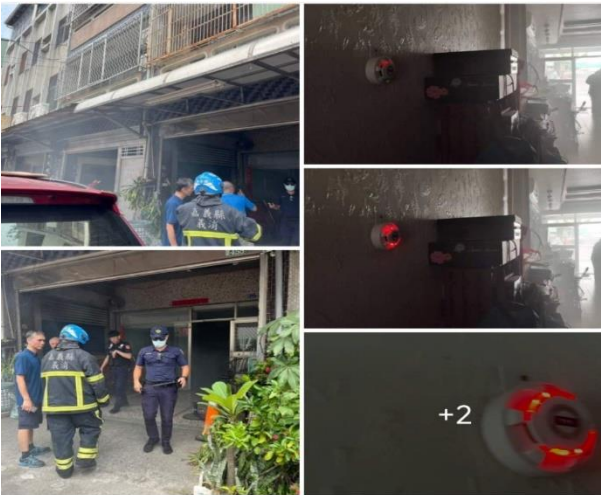
**住警器安裝宣導**

你的住家真的安全嗎？

介紹您簡單有效的防火小物～～

「住宅用火災警報器」

- 1.盡早發現火警

在火災發生初期探測到濃煙或高溫，發出警報聲，及早提醒住戶進行應急處置。

- 2.提高逃生成功率

火災發生時，分秒必爭。及早發現火災，增加反應時間，提高逃生成功率。

- 3.全年無休

當人們正在熟睡時，住宅用火災警報器可以發出警報聲，提醒住戶及時逃生，保護住戶的生命安全。

- 3.容易安裝

安裝簡單方便，只需連接好電池、安裝於適當位置即可。

- 4.保養容易

不需要經常維修和保養，只需定期檢查或更換電池即可。

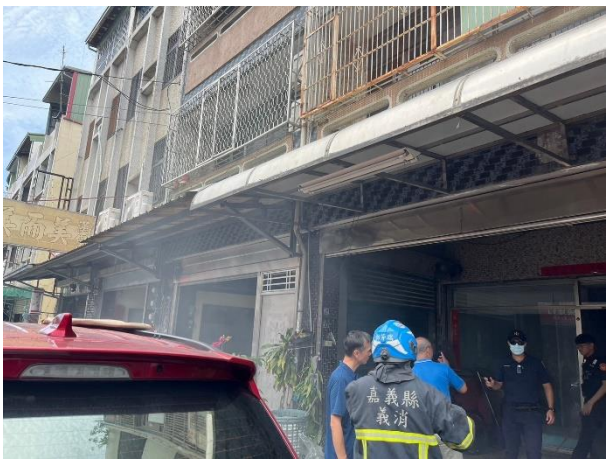
| 嘉義縣消防局火災現場相片 | |
|---|---|
| 1、轄內建築物（住警器示警成功）案例。<br>建築物第一面 | 2、轄內建築物（住警器示警成功）案例。<br>住警器示警照片 |

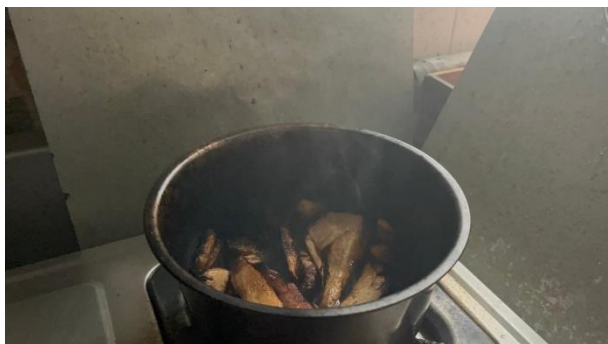
- (一) 時間：113年06月18日10時30分。
- (二) 地點：嘉義縣大林鎮中正路\*號。
- (三) 建築物情形：3F，RC透天。
- (四) 起火處、起火原因：起火處為廚房，因煮食未熄火、離開家中，導致鍋子燒乾。
- (五) 人員避難情形：對面店家紅茶幫及隔壁鄰居，看到濃煙冒出且聽到住警器聲音後通報119。
- (六) 初期滅火：現場僅燒焦濃煙未有火勢，屋主不在家中，由隔壁鄰居幫忙通報119。
- (七) 消防人員搶救過程：消防人員到達現場後，立即著裝入室將瓦斯爐關閉，並進行排煙工作。
- (八) 住宅用火災警報器動作情形：
  - 1、設置位置：走廊。
  - 2、動作情形：有作動。
- (九) 人員傷亡情形：無人員傷亡。

3、轄內建築物（住警器示警成功）案例。  
廚房瓦斯爐鍋子(起火處)
