## 花蓮縣消防局住宅用火災警報器成功案例教育資料

### 壹、案由：

花蓮縣秀林鄉 2 層樓 RC 建築疑似電線走火造成住宅火警，屋主聽到住警器鳴動聲響，發現冰箱上方卡式爐的瓦斯罐正在燃燒，且火勢已延燒至旁邊，屋主立即與家人避難逃生並且請鄰居使用滅火器初期滅火並且通報消防局。

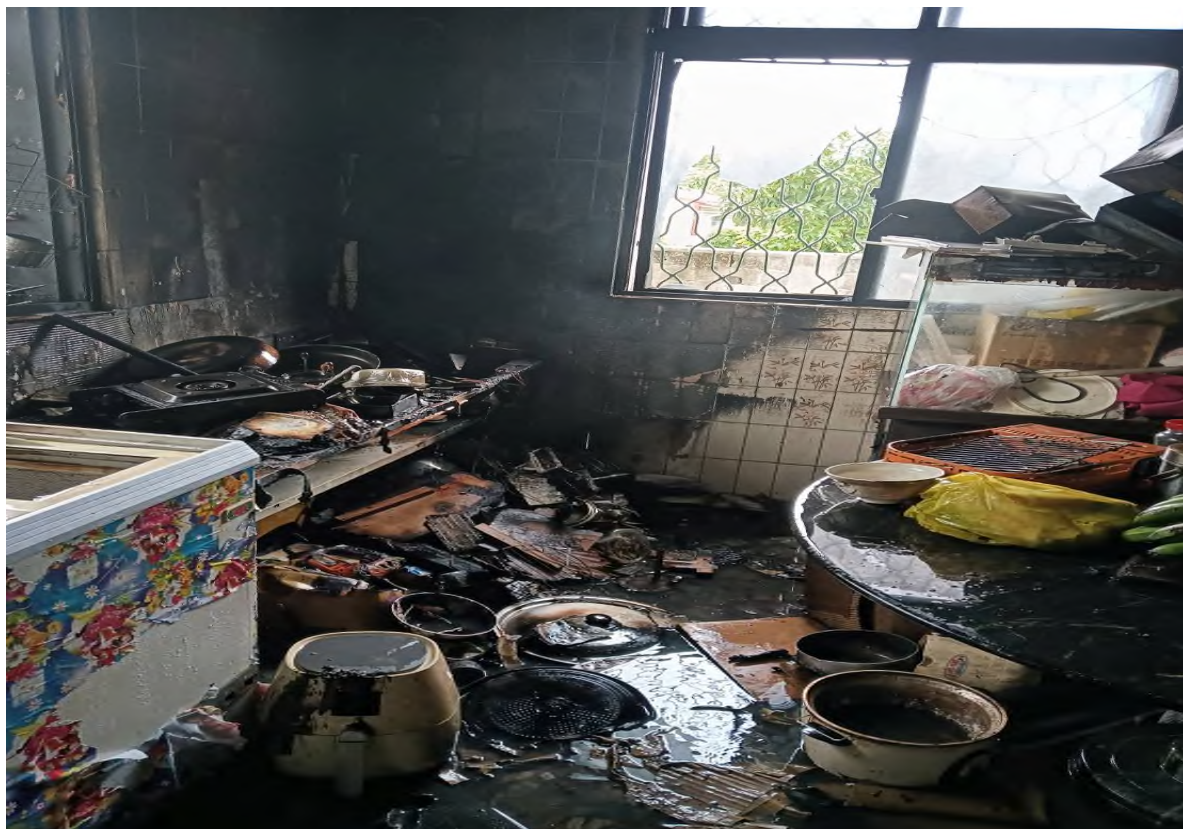
1. 起火處

四、起火處、起火原因：廚房，疑似電線走火。

二、本案起火原因：疑似為電線走火。

1. 家中物品凌亂容易造成火勢快速延燒。
2. 家中電源電線配置凌亂，容易再次電線走火。
3. 周邊道路巷弄狹小，水源嚴重不足。

1. 加裝住宅用火災警報器，確保容易發現火警的發生。
2. 凌亂雜物清潔整理，讓逃生通道明確乾淨，以利逃生。
3. 火警撥打報案電話時，明確告知人、事、時、地、物等資訊。
4. 家中高電壓之電器用品，勿使用同一組插座。

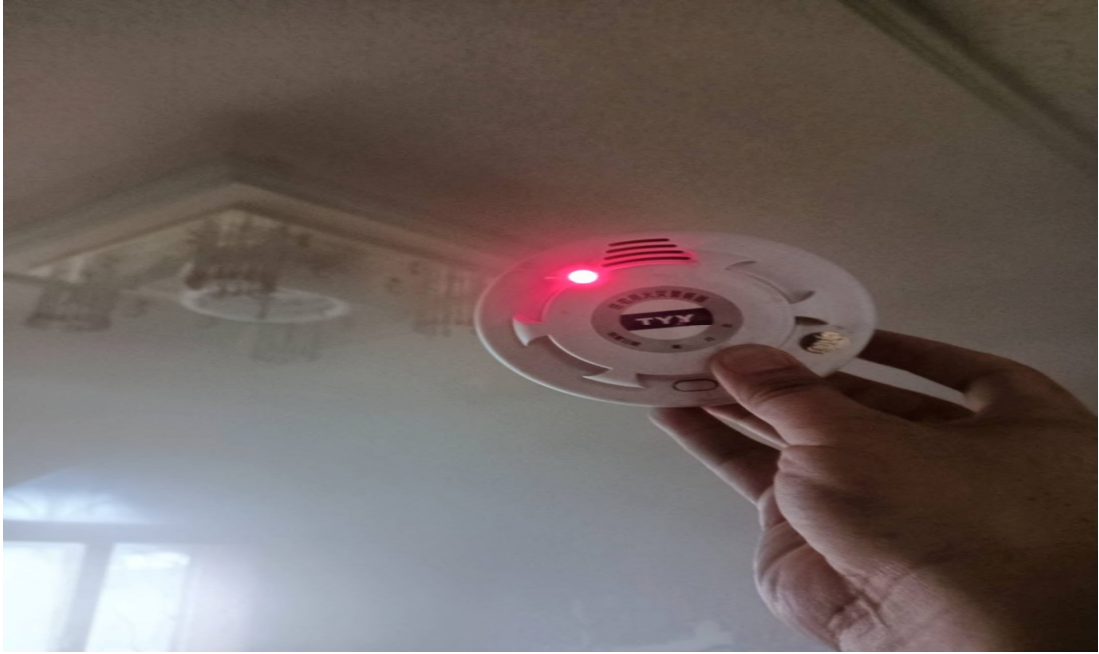
### 3.住宅用火災警報器相關位置(已掉落):

(一)設置位置：住宅用火災警報器設置於客廳。

(二)動作情形：住宅用火災警報器偵測到有煙時作動鳴響。
