# 新北市政府消防局住宅用火災警報器成功案例

## 一、案情概述：

## 二、火災概要：

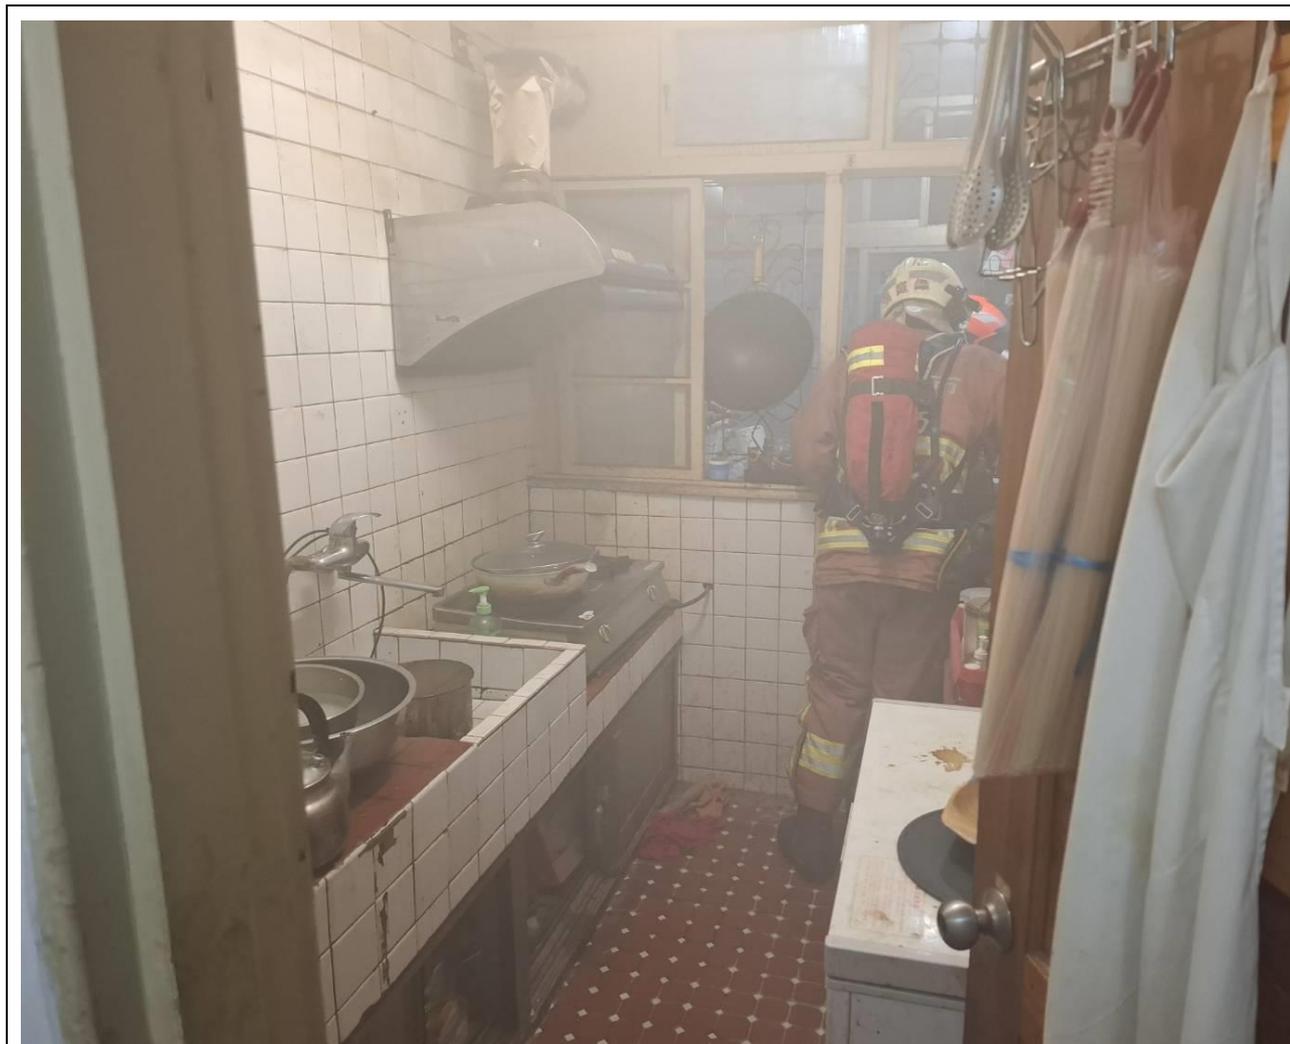
圖一：燃燒位置(遠照)

(四)起火處、起火原因：2樓廚房、炊事不慎。

(一)本件火災原因：炊事不慎。

(七)消防人員搶救過程：消防人員到場後，協助關閉爐火並將起火爐具移至洗手台降溫，確認起火點完全熄滅後返隊。

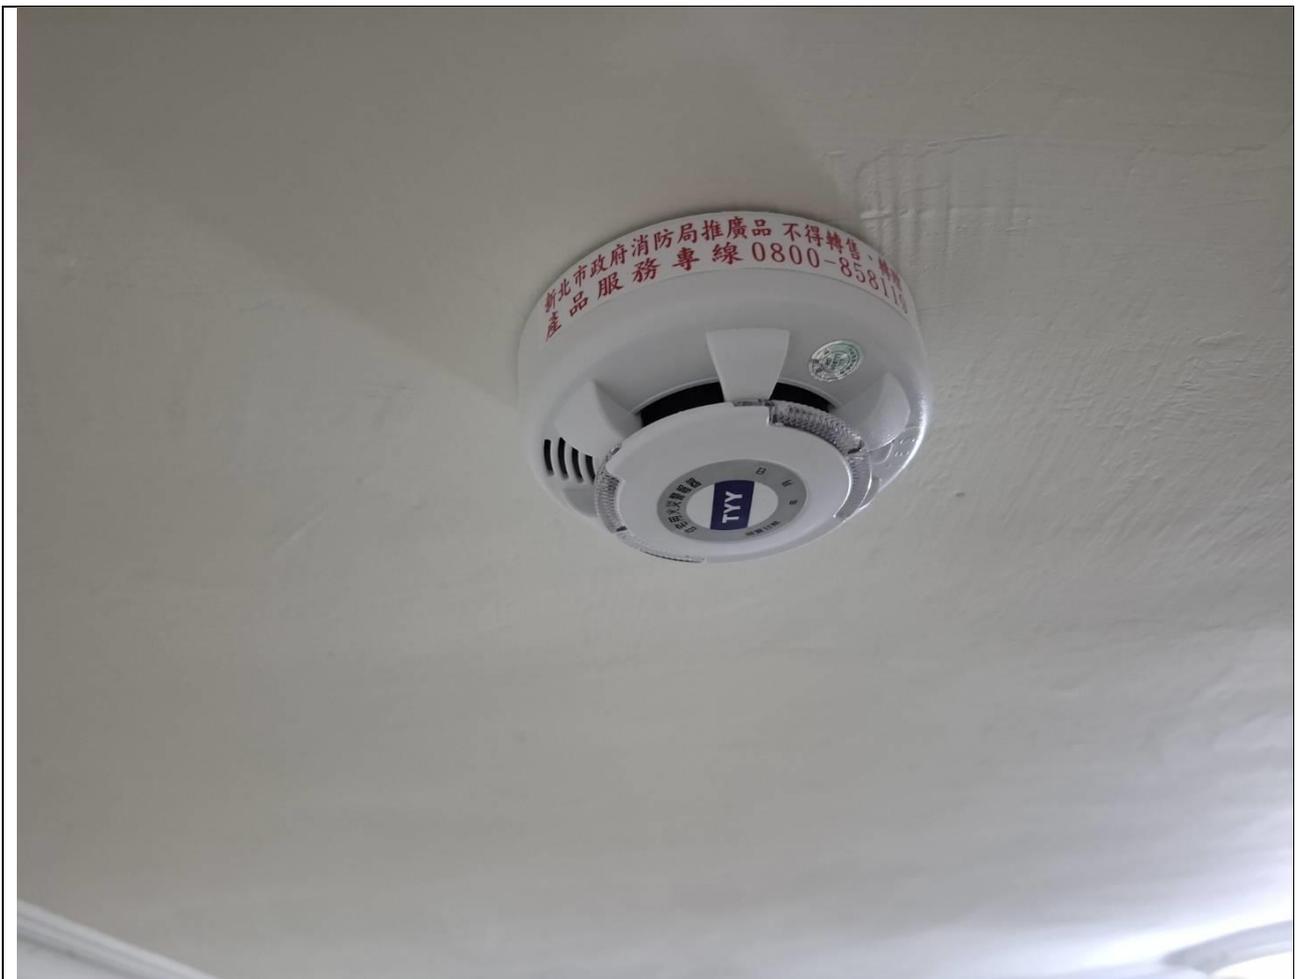
圖三：住警器近照

1、設置位置：裝設於2樓客廳天花板上。

2、動作情形：偵測到廚房炊事不慎的濃煙發出警報。

(一)宣導民眾除政府所補助裝設處外，應自行於賣場或網路等選購適當的住警器裝置於房間、走廊、樓梯等處所，並每月自行檢測功能是否正常，藉以防護範圍更加完善。

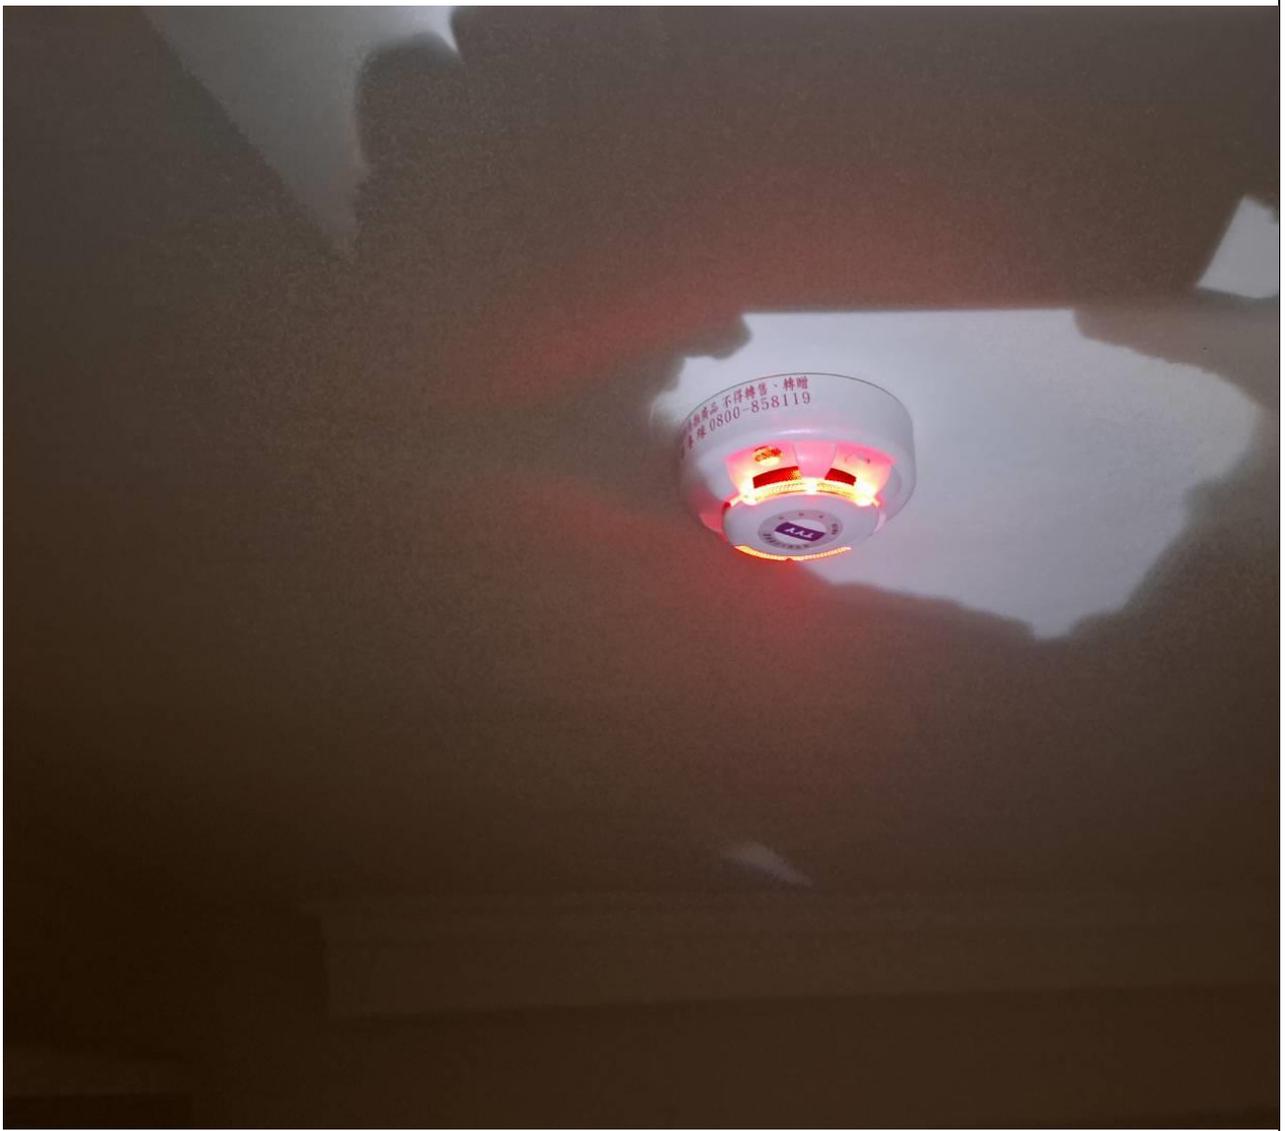
圖四：鳴動之火災警報器

(二)案例優點：住警器成功作動，未造成人命傷亡及重大財產損失。
