# 嘉義縣消防局住宅用火災警報器成功案例

壹、案由：嘉義縣消防局竹崎分隊獲報轄內昇平村頂埔 00-00 號發生住宅火警，該住戶之住宅用火災警報器作動發出警報，當時屋主於屋內聽到警報後，立即逃生及撥打 119，無人員傷亡。

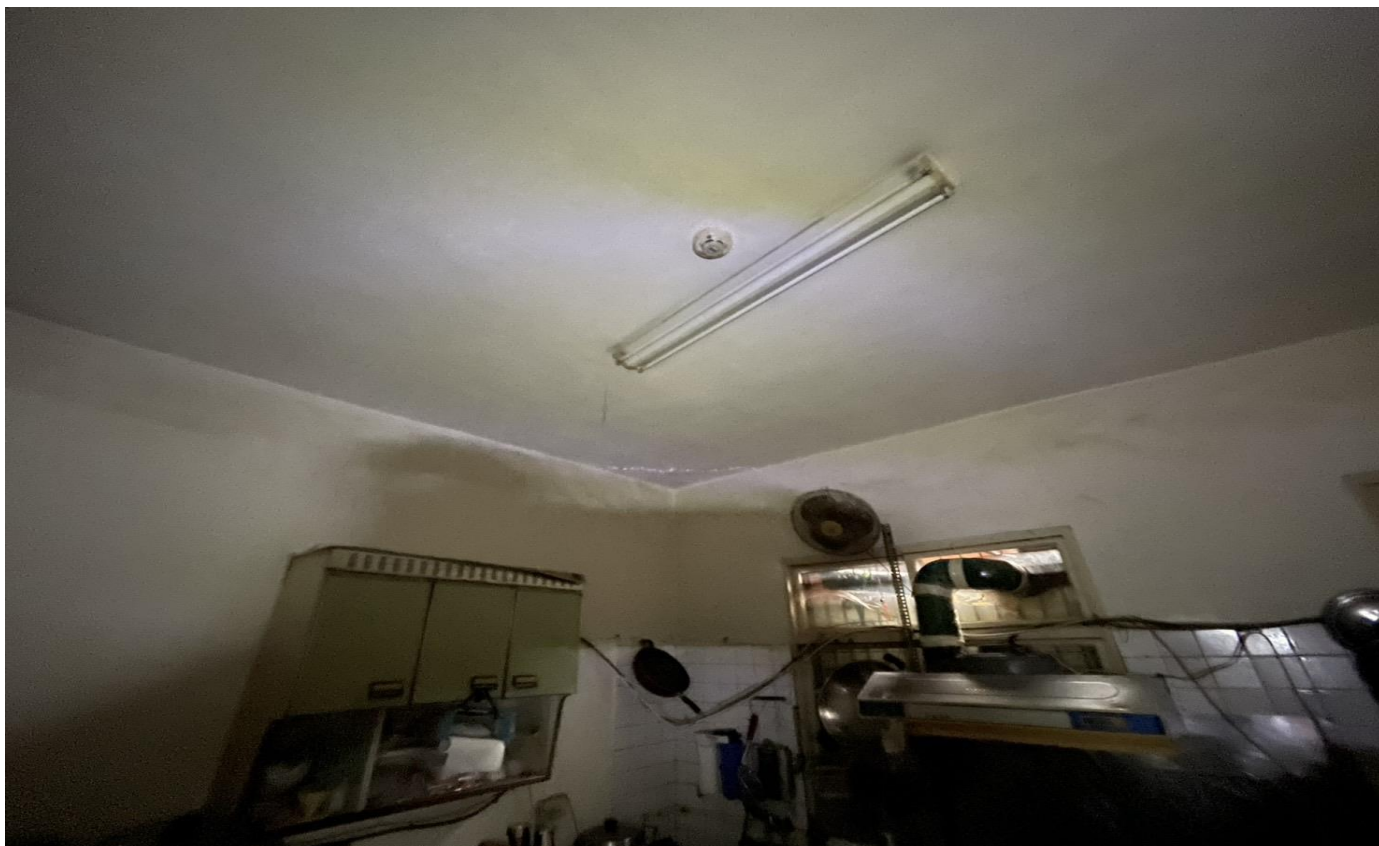
（一）設置位置：該起火民宅 1 樓廚房天花板。

（二）動作情形：住宅用火災警報器偵測發出警報聲響，該屋主立即往下往外逃生

圖：住警器位置

(一)火災之前該戶僅安裝一顆住宅用火災警報器，因該建築物為 3 層樓，建議屋主每樓層都應裝設住宅用火災警報器，以利及時發現，及時避難逃生。

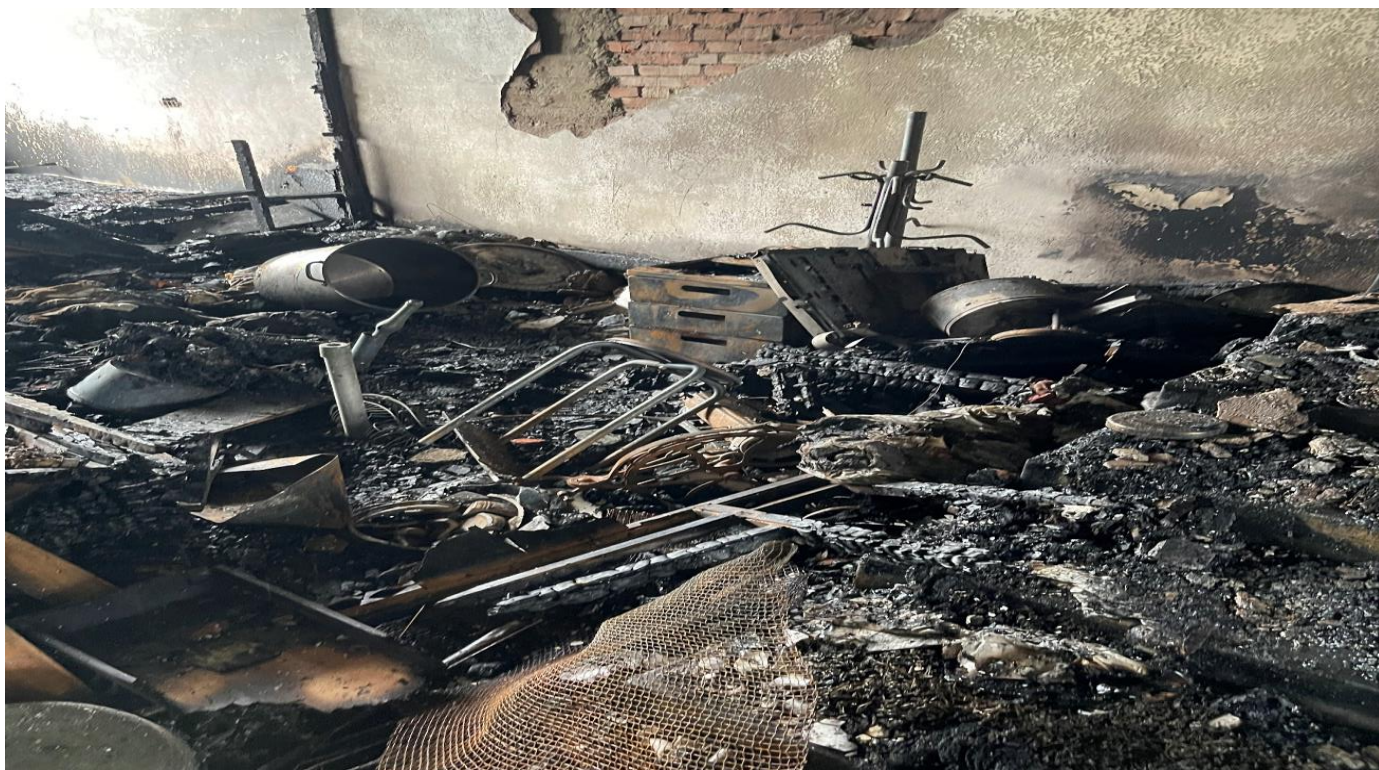
四、起火處、起火原因：2 樓、初步判定係電器因素引起。

二、火災原因：本件火災原因經鑑定為電器因素所致。

圖：疑似起火點

二、加強宣導「預防電器火災 5 不 1 沒有」觀念。
