## 花蓮縣消防局住宅用火災警報器成功案例教育資料

### 壹、案由：

### 貳、火災概要：

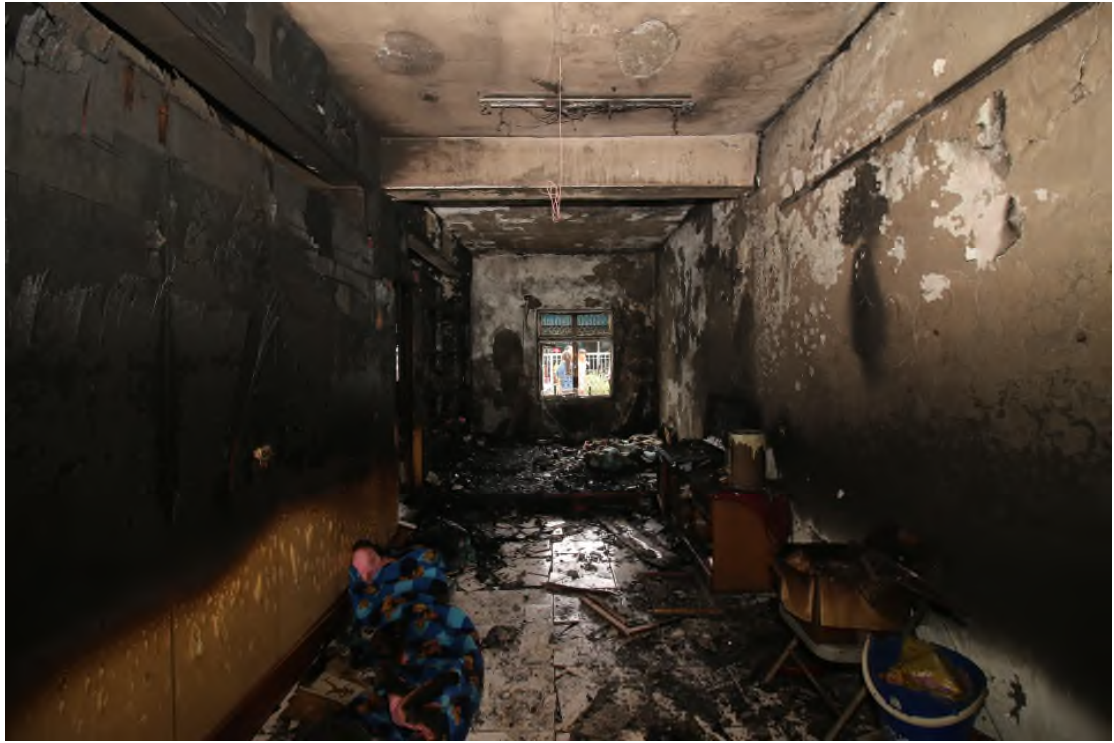
(一)室內照片：

- (一)時間：113 年 09 月 25 日 00 時 58 分
- (二)地點：卓溪鄉立山村山里 OO 號
- (三)建築物情形：現場為三層樓建築物
- (四)起火處、起火原因：一樓客廳及居室、疑似遺留火種本局火調科調查中。
- (五)人員避難情形：鄰居聽到住警器動作後至起火戶門口看見濃煙冒出，並大聲呼喊確認起火戶無人在家。
- (六)初期滅火：無
- (七)消防人員搶救過程：2 線 1.5 吋水線入室滅火
- (八)住宅用火災警報器動作情形：
  - 1、設置位置：1F 客廳
  - 2、動作情形：偵煙式住警器探測到煙霧後，隨即動作發出聲響
- (九)人員傷亡情形：無人員傷亡

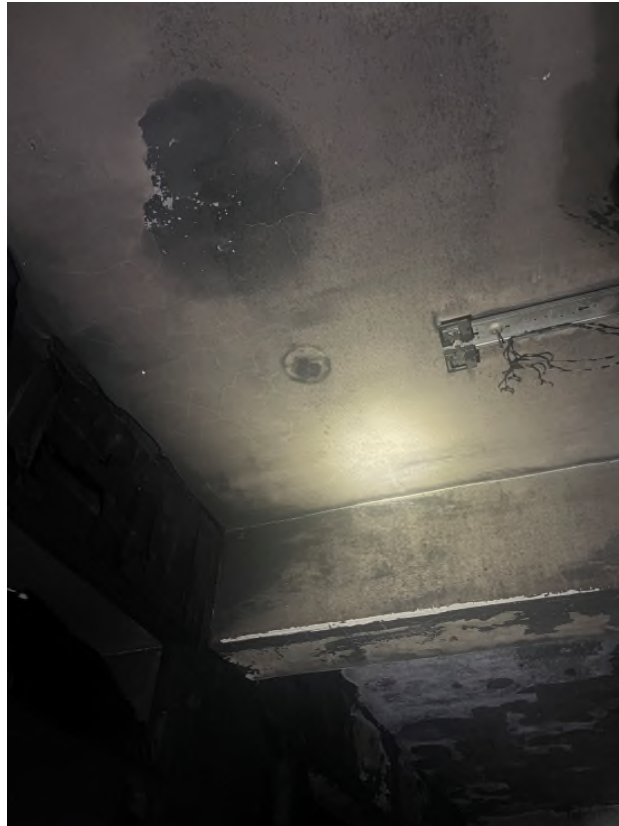
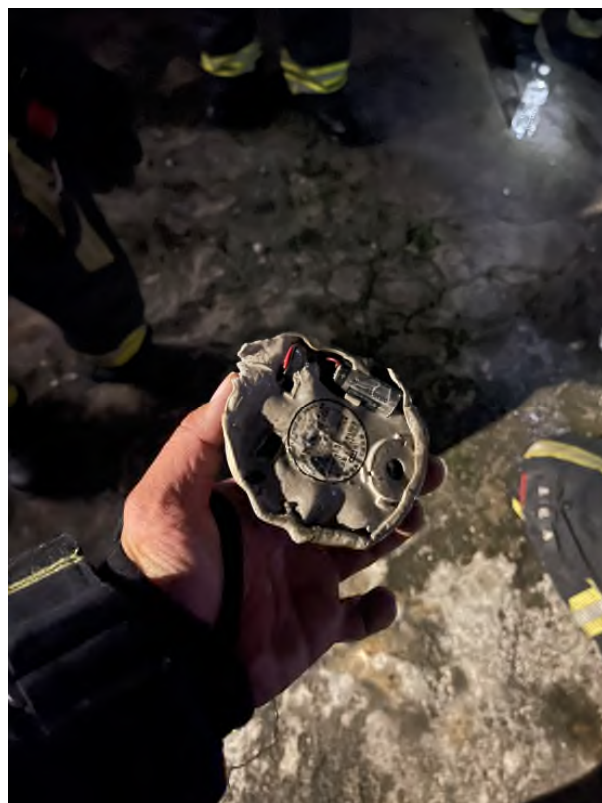
(二) 住宅用火災警報器設置於客廳：

- 1.該戶住警器僅安裝一顆於一樓天花角落處，建議多增設警報器於屋內其他居室、走廊與樓梯間。

- 1.加強宣導於屋內各居室，裝設住宅用火災警報器。
- 2.加強宣導星星之火可以燎原-吸菸不健康、不安全。
- 3.火警撥打 119 並說清楚人、事、時、地、物。
- 4.安全出口或逃生通道勿堆放雜物阻礙逃生。
- 5.訂定家庭逃生計畫並定期演練，熟悉低姿勢爬行逃生方式。
- 6.火場逃生採低姿勢以向下逃生為原則。
