## 臺中市政府消防局住宅用火災警報器成功案例

### 一、案由：

### 二、火災概要：

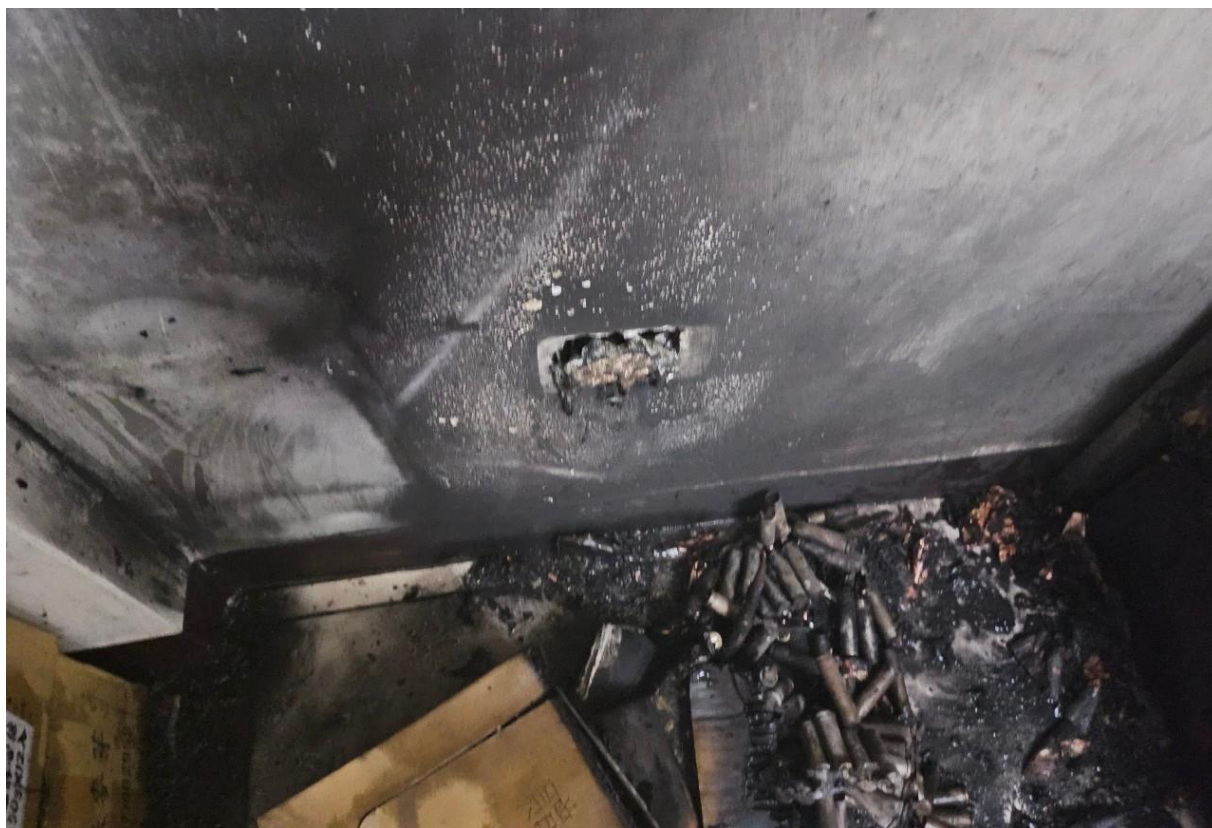
(四)起火處、起火原因：起火處疑似電動車電池充電起火。

說明：四樓插座及電池(起火處)

(二)本案起火原因：疑似為電動車電池短路起火，正確原因待火災調查科調查。

- (1) 充電時於電動車電池旁擺放易燃雜物，致火勢延燒。
- (2) 起火戶未於發現火警時大聲示警「失火了」，通知其他住戶第一時間逃生。
- (3) 建築物內部僅單一出入樓梯，為屋內人員唯一逃生通道，火警時易因產生煙囪效應使火煙蔓延迅速，致逃生不易。

- (一) 充電時電池旁雜物應淨空，並應避免於室內堆置易燃雜物。
- (二) 火警第一時間要示警，讓屋內所有人員知道火災發生，以及時進行應變逃生、報案、滅火措施。
- (三) 住家及各場所應有兩個 以上不同方向的避難逃生出口。
- (四) 加強宣導民眾自行購買住宅用火災警報器，並安裝於家中各居室，以便及早發現火警，及早反應避難逃生。
- (五) 即時宣導作為：
  - (1) FB 宣導情形

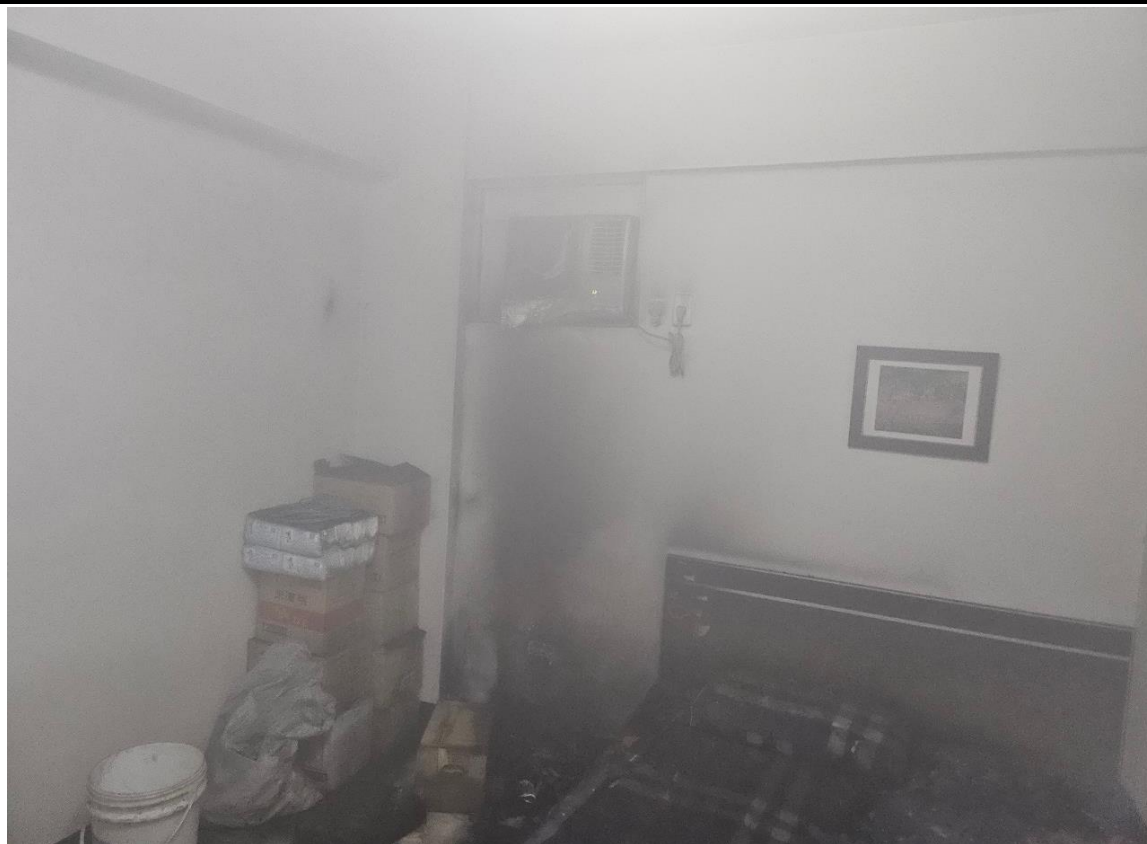
說明：四樓床具及冷氣

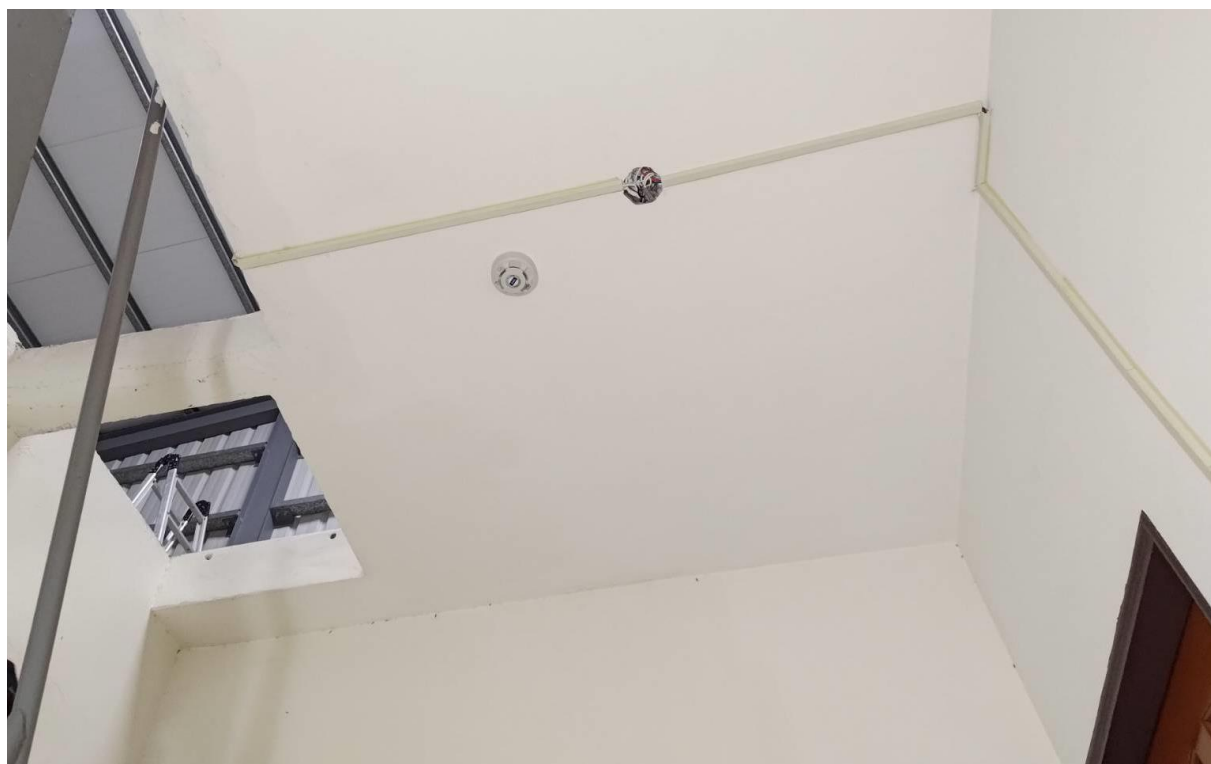
1、設置位置：住宅處所共設置1顆偵煙式探測器於四樓梯間天花板。

說明：住警器安裝位置(四樓梯間)

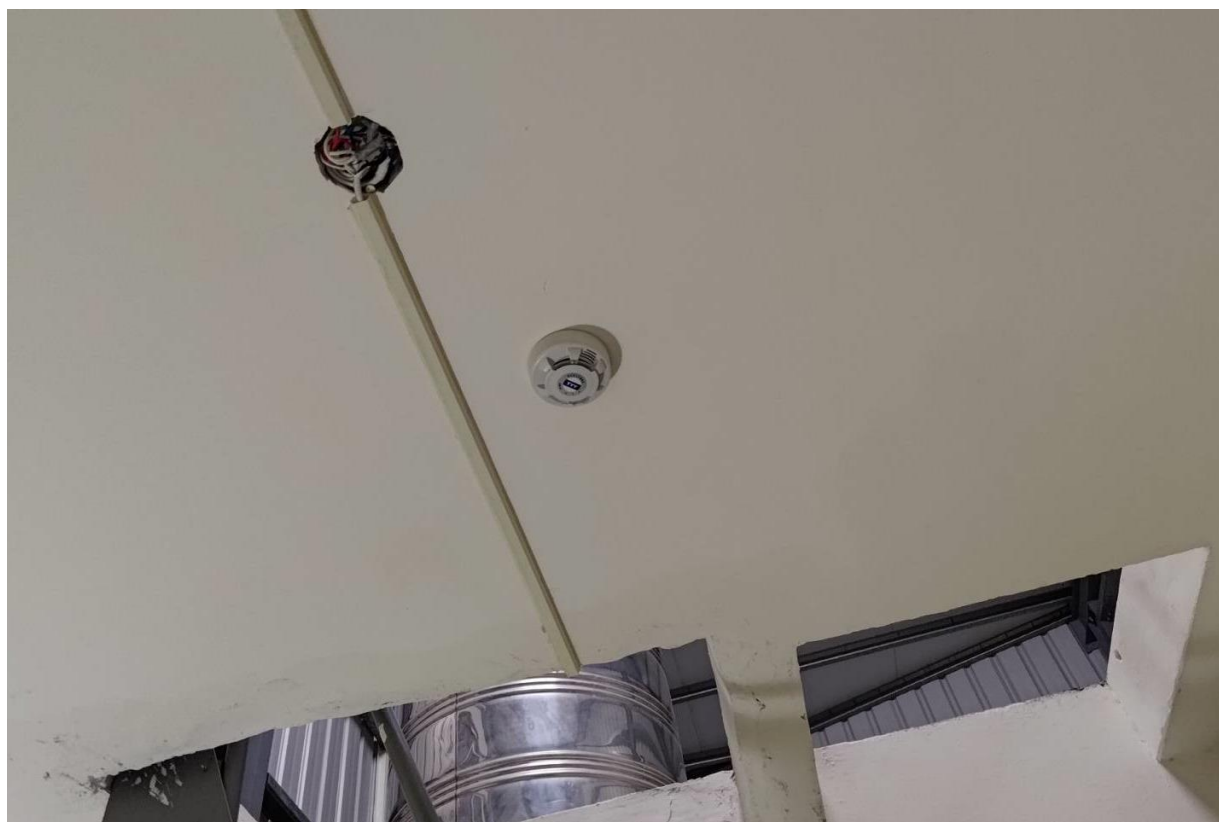
2、動作情形：探測器偵測到濃煙後發出警報聲響。

說明：住警器成功動作
