# 臺北市消防局住宅用火災警報器成功案例教育資料

## 二、火災概要：

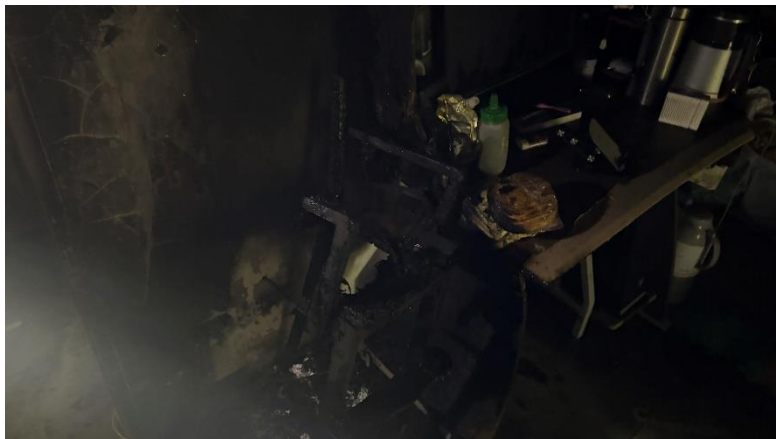
圖一：起火處

- (一)本件成功預警案例之住宅用火災警報器為「文山區公所於107年9月1日」補助裝設。
- (二)本件火災原因為電氣短路，導致衣櫥燃燒，引發火災。
- (三)電氣短路引發火災，因住宅用火災警報器示警，民眾報案通知，消防隊到場後因已初期滅火成功，後續協助住戶進行殘火處理。

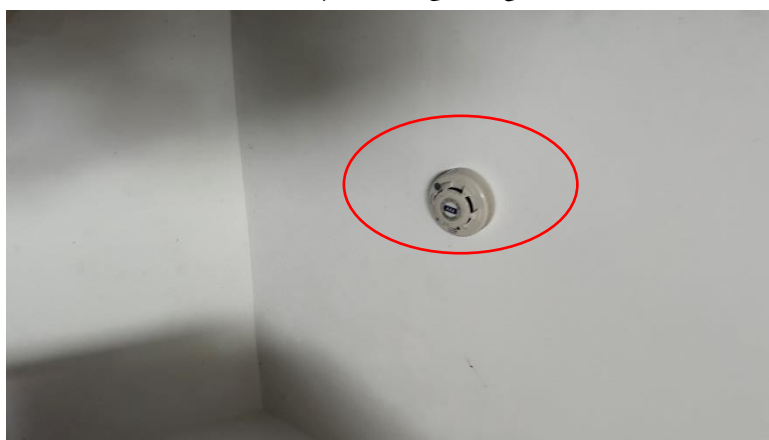
圖二：住警器安裝位置(客廳天花板)
