# 嘉義縣消防局住宅用火災警報器成功案例

壹、案由：嘉義縣消防局中埔分隊獲報轄內和美村中山新村發生住宅火警，該棟為3樓RC建築物，隔壁鄰居聽見住宅用火災警報器作動發出警報，撥打119報案。

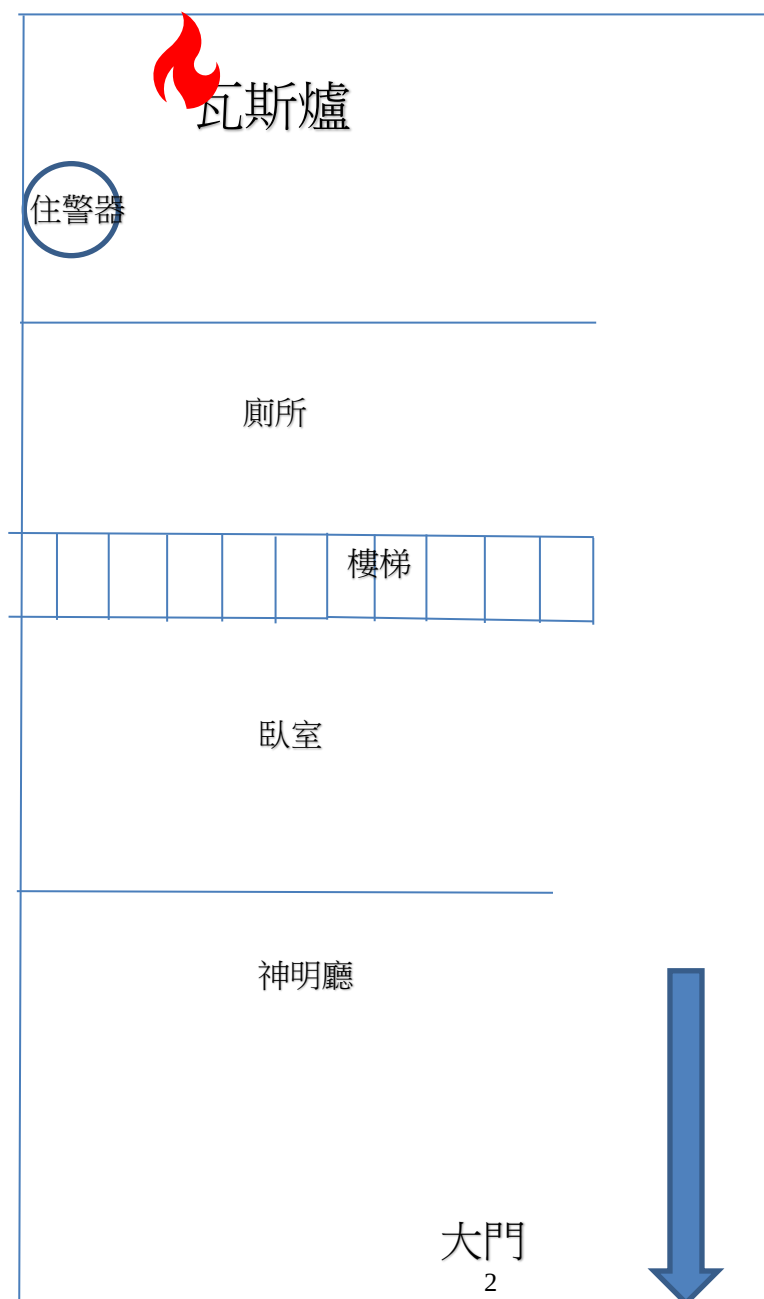
伍、現場平面圖：

四、起火處、起火原因：一樓廚房起火、疑似為炊事不慎引起。

（一）設置位置：1顆住警器裝於廚房內。

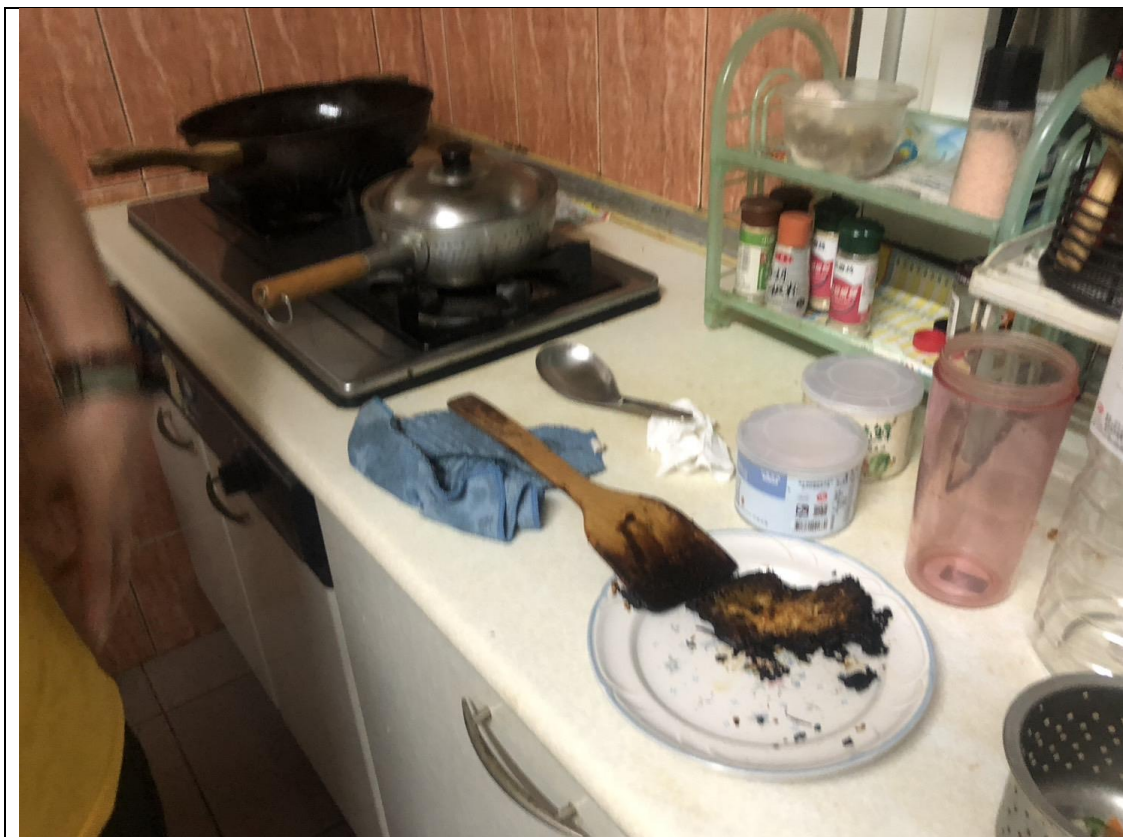
圖一：火警現場全景

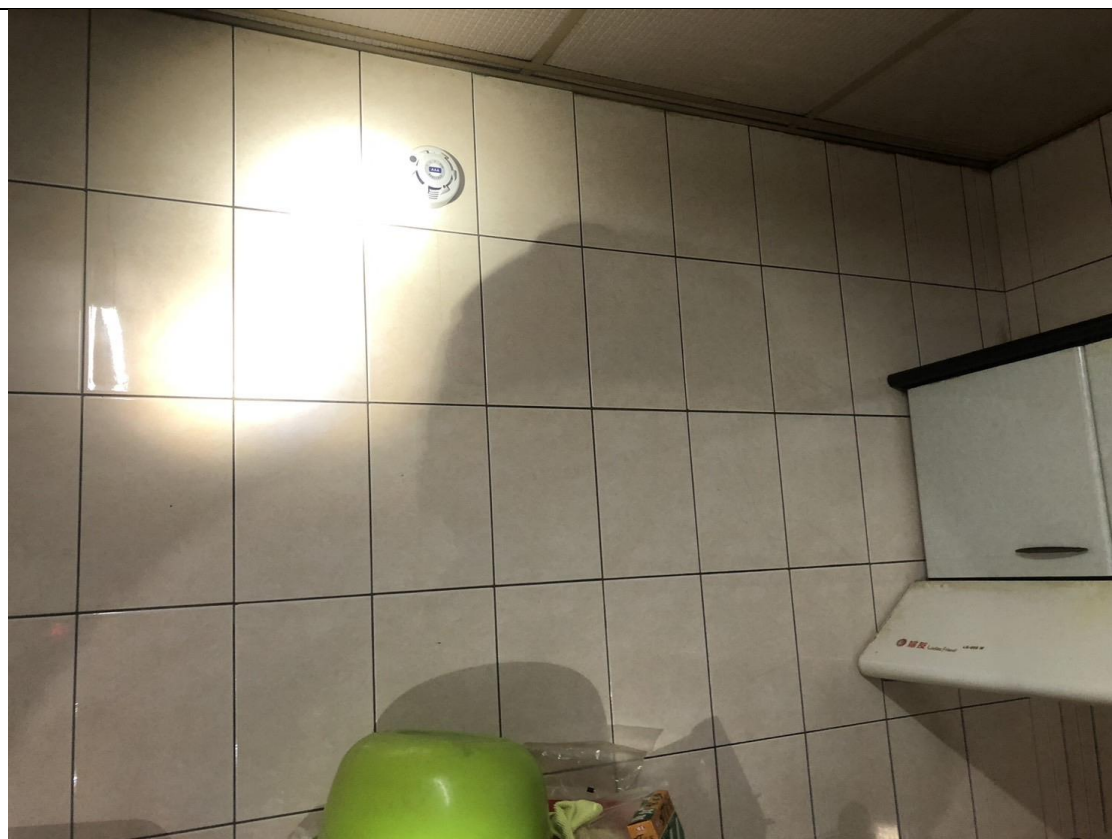
（二）動作情形：住宅用火災警報器偵測發出警報聲響，鄰居聽到後打119報案，屋主聽到後立即查看並滅火。

圖二：住警器位置(一樓廚房)

缺點：(一)目前該戶僅安裝一顆住宅用火災警報器，建議該屋主應於每個居室、廚房分別構置偵煙式、定溫式住宅用火災警報器，以免起火處與警報器不同居室，導致蓄積煙量不足，於火災初期警報器無法作動，延誤最佳逃生時機。
