## 嘉義縣消防局住宅用火災警報器成功案例

壹、案由：嘉義縣消防局竹崎分隊獲報轄內內埔村元興路 00-00 號發生住宅火警，該住戶之住宅用火災警報器作動發出警報，當時屋主於屋內聽到警報後，立即逃生及撥打 119，無人員傷亡。

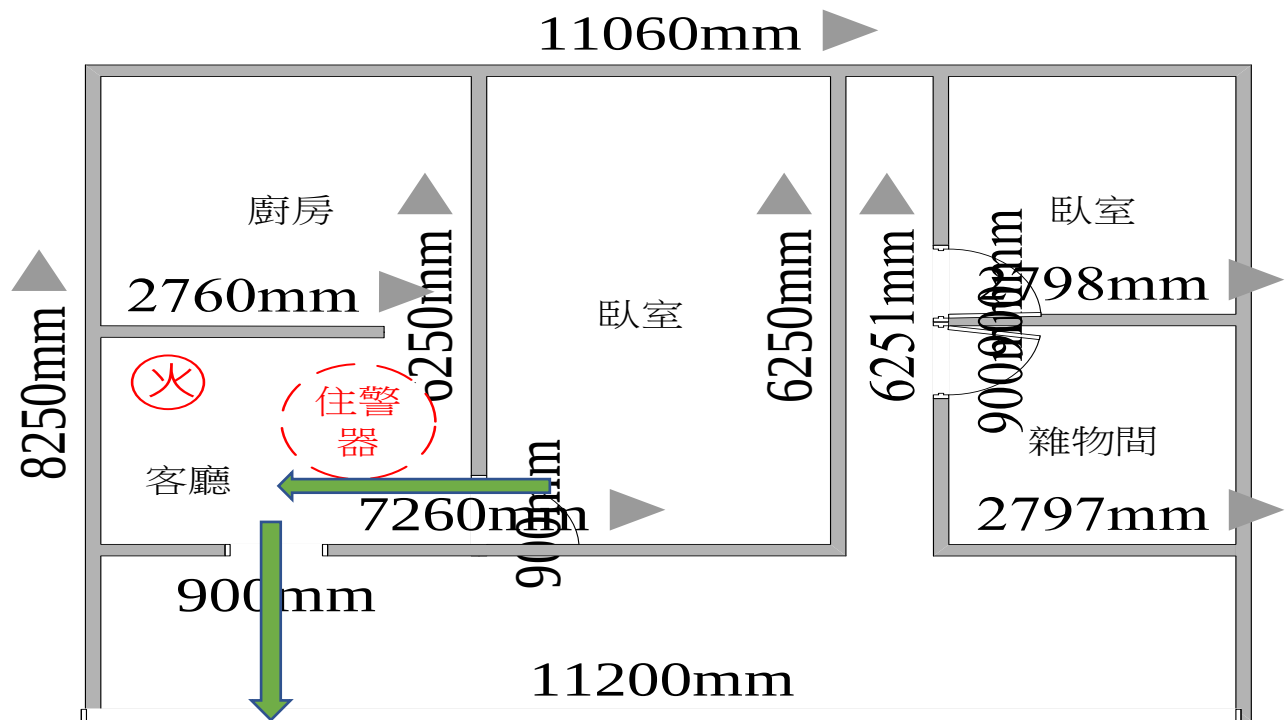
1 樓平面及逃生路線圖：

五、人員避難情形：當時屋主父子於 1 樓房間睡覺，聽到住宅用火災警報器聲響後開門查看，發現房外有煙及火光，立即往外逃生並撥打 119 報案。

（一）設置位置：該民宅 1 樓客廳天花板。

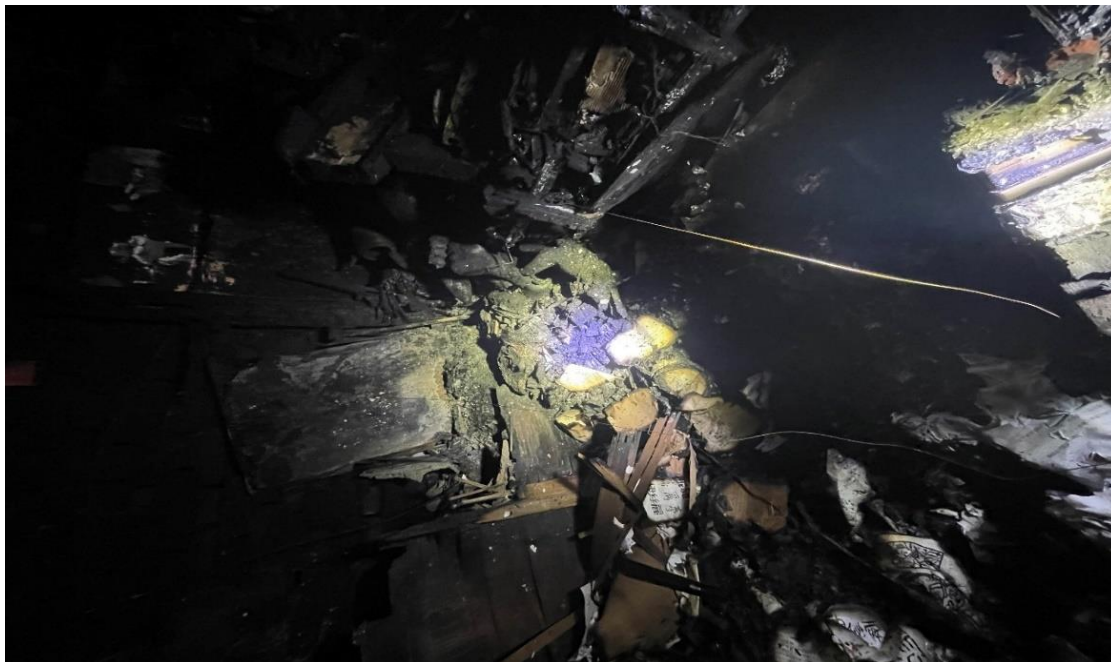
四、起火處、起火原因：1 樓、初步判定係電器因素引起。

二、火災原因：本件火災原因經初步判定為電器因素所致。

圖：疑似起火點

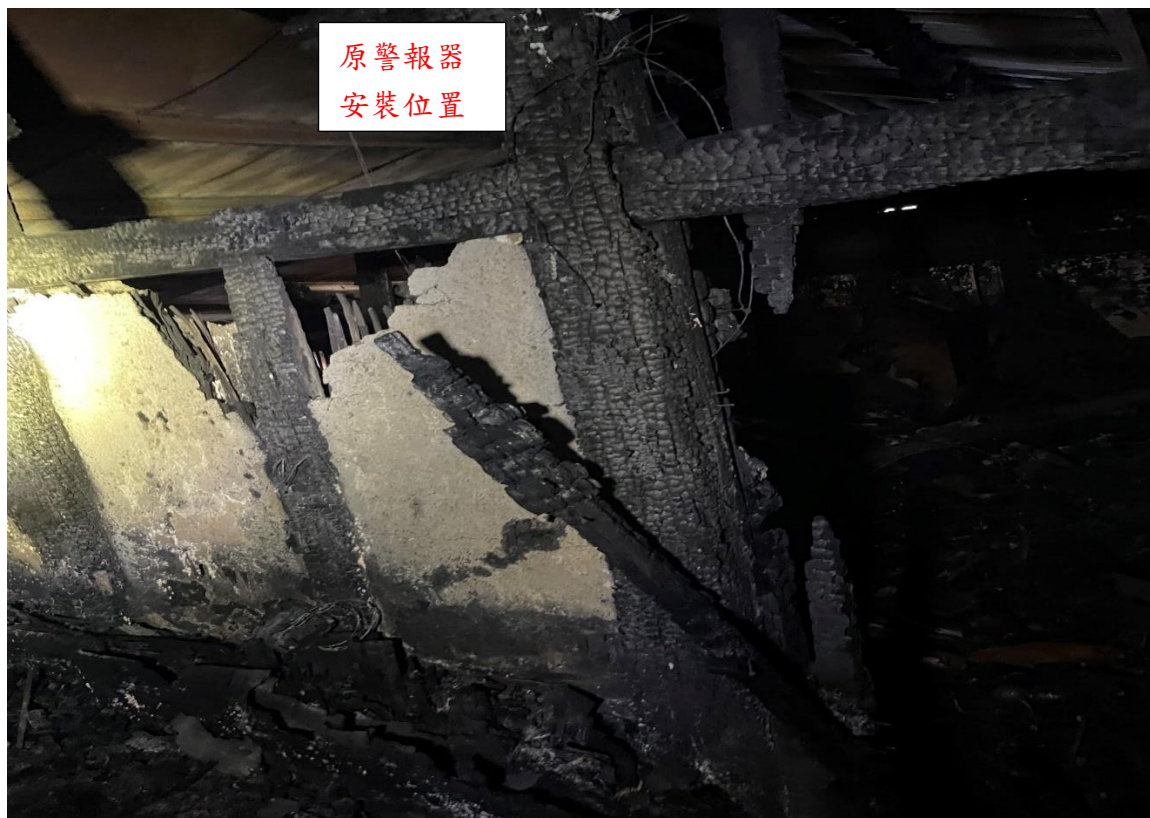
（二）動作情形：住宅用火災警報器偵測發出警報聲響，該屋主立即往外逃生。

圖：住宅用火警警報器裝設位置(已燒毀未尋獲)
