## 屏東縣政府消防局住宅用火災警報器成功案例教育資料

壹、案由：114 年 01 月 26 日 12 時 46 分，車城鄉新生路○號民宅庭院鋰電池起火，稍後發現冒出濃煙，屋主聽到住警器示警聲響，屋主立即避難逃生隨即撥打 119 報案，隨後消防人員入內滅火搜救，火勢迅速撲滅，未造成人員傷亡。

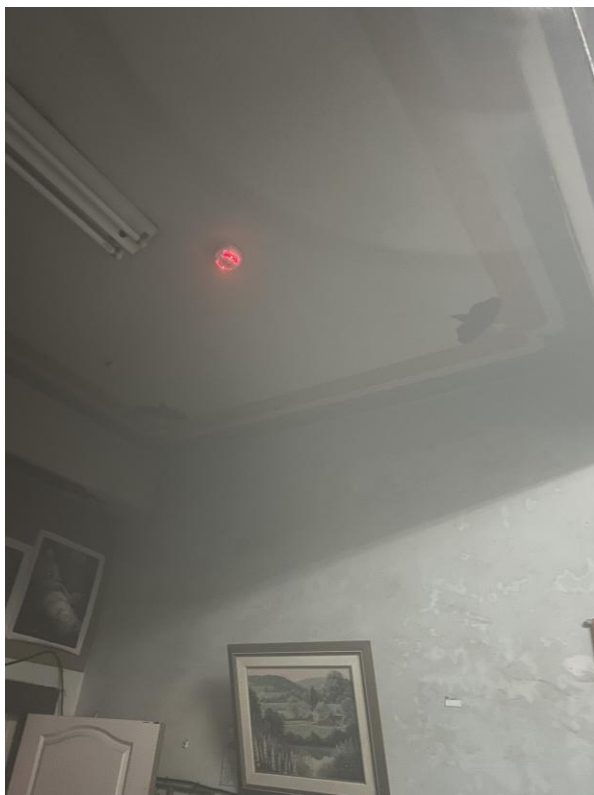
（一）設置位置：設置於 1 樓客廳。

(一) 住警器裝設位置：

- 一、宣導民眾使用原廠電池及充電線，如果產品變形、冒煙、漏液、顏色異常或摸起來發燙，請停止使用；含鋰電池電器產品應遠離高溫(如:勿置放高溫車廂內、太陽直射處)；睡覺時勿充電，充電需在室溫且通風的環境，並遠離可燃物，充飽後盡速移除電源，避免過度充電。
- 二、廢棄鋰電池請拿到連鎖超商等政府指定通路回收，勿丟一般垃圾或任意棄置。
- 三、宣導民眾於安裝住宅用火災警報器後，應定期維護保養並測試其功能，確認其功能正常，在火災發生時能提早做出反應。
- 四、宣導民眾使用火源處所切勿堆積過多雜物，防止飛火引燃加大火勢。
- 五、FB 網路宣導：

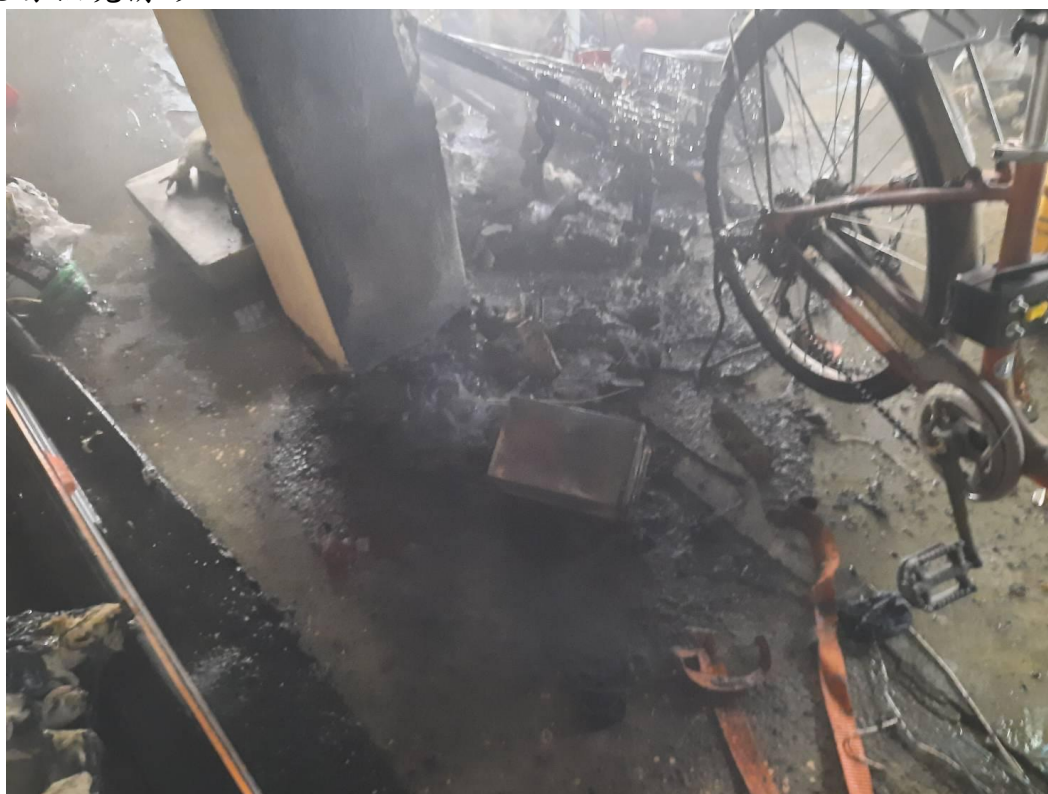
四、起火處起火原因：1 樓庭院鋰電池起火，引發火災。

二、缺點：火源處所堆積雜物

(二) 現場燃燒情形
