# 嘉義縣消防局住宅用火災警報器成功案例

壹、案由：嘉義縣消防局水上分隊獲報轄內水上鄉回歸村北回✱號發生住宅火警，該棟為3樓RC鐵皮加蓋建築物，屋主聽見2樓梯間住宅用火災警報器作動發出警報，至二樓臥室查看，確認為火災後，立即使用滅火器撲滅火勢並撥打119報案。

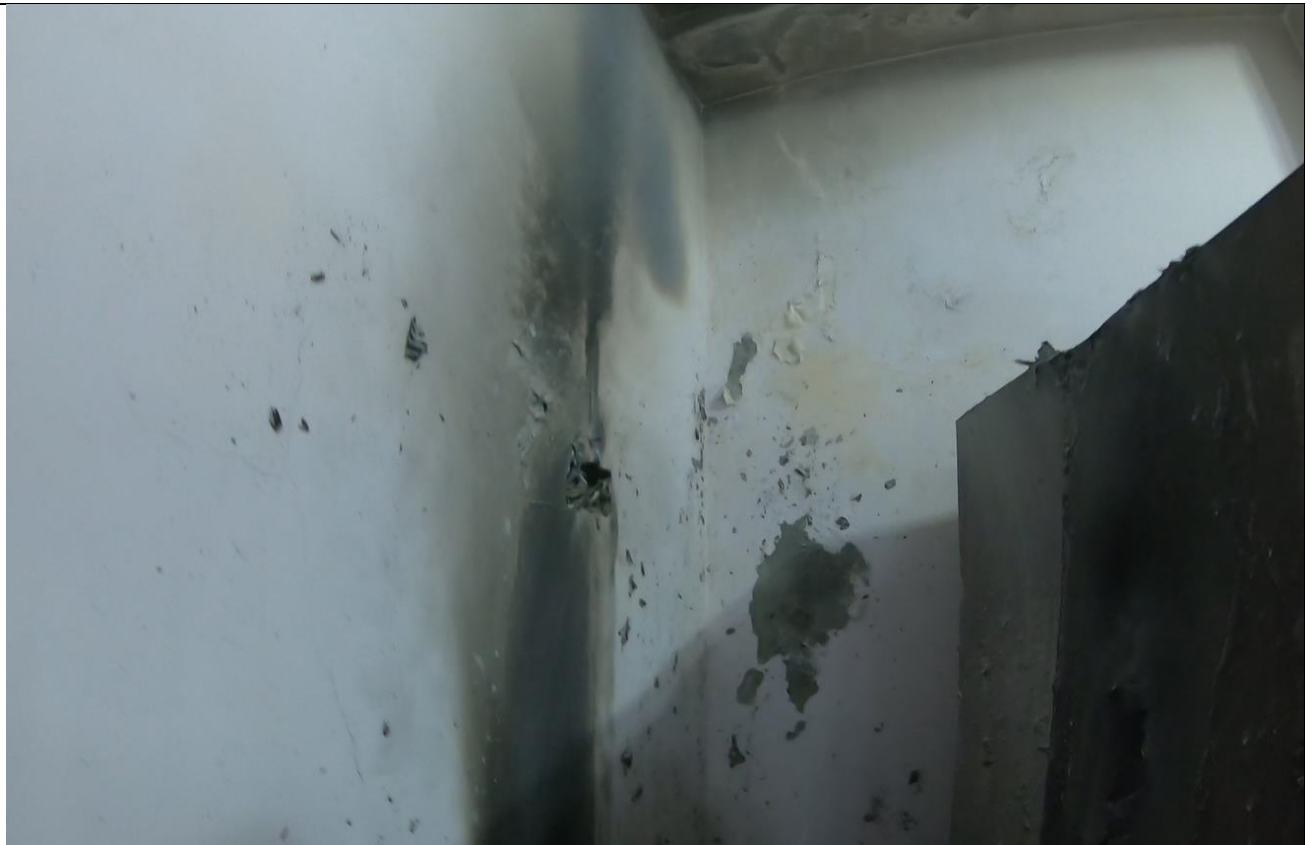
四、起火處、起火原因：2樓臥室衣櫃後方起火，疑似電線走火。

七、消防人員搶救過程：到場後立即佈線，該火點位於臥室衣櫃後方，延燒至臥室天花板。

二、火災原因：本件火災原因疑似為電線走火所致。

圖一：現場燃燒情形

- 一、 鼓勵民眾安裝連動型住警器，將火災訊號透過無線傳輸方式連動其他住警器或移報輸出至其他連線裝置(如手機等)，通知家庭全部成員火災訊息，以達到遠距及早發現、全面及早反應、迅速逃生的目的，守護家人安全。
- 二、 宣導民眾居家使用 20 年以上之室內配線委請合格電器承裝業者予以更新。
- 三、 宣導民眾使用加裝過負載保護裝置之延長線等 CNS 檢驗合格產品。
- 四、 電器使用安全：切記 5 不 1 沒有
  1. 「用電不超過負載」 「電線不綑綁折損」
  2. 「插頭不潮濕污損」 「電源插座不常插」
  3. 「電器旁不放物品」 「沒安全標章的電器，千萬不要使用」。
- 五、 加強宣導「用火用電」之觀念及兩方向逃生原則。

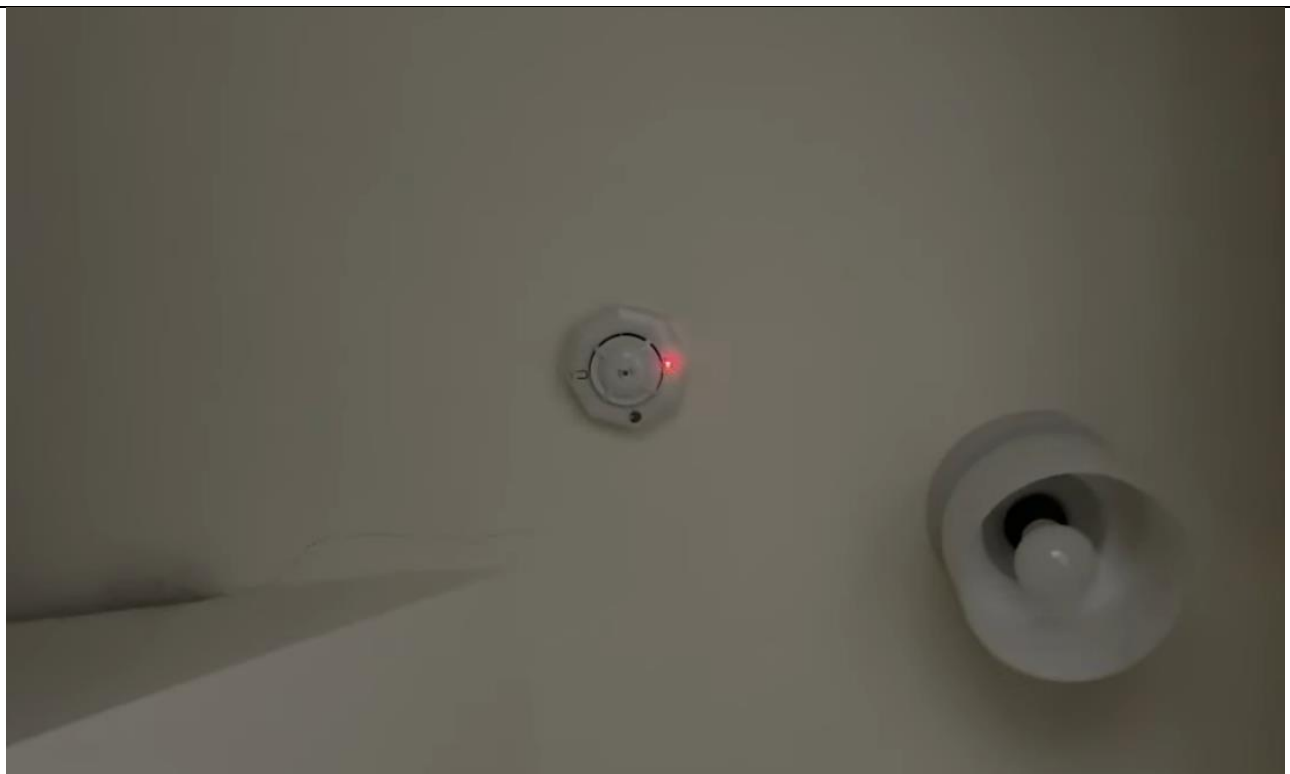
（一）設置位置：一個住警器裝於梯間有動作。

（二）動作情形：住宅用火災警報器偵測發出警報聲響，屋主聽到後立即查看並做適當之避難。

圖二：住警器安裝位置(梯間)
