## 臺中市政府消防局住宅用火災警報器成功案例

### 一、案由：

114年03月○日04時21分，臺中市石岡區復興巷○號發生住宅火警，該住戶當時位於客房(起火居室)，裝設於客廳之住警器亦因濃煙作動而發出警報聲響，隨即大聲示警家人往屋外逃生，確認所處位置相對安全後通報119請求協助，石岡分隊到場後立即佈線滅火搶救。

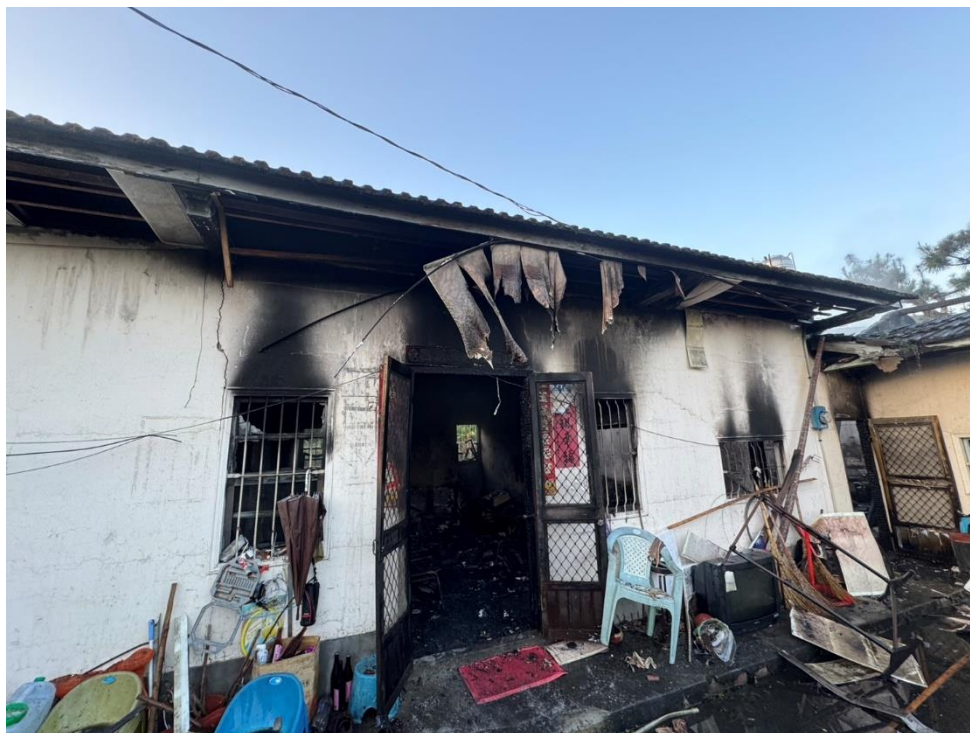
說明：建築物外觀照(北面門口)

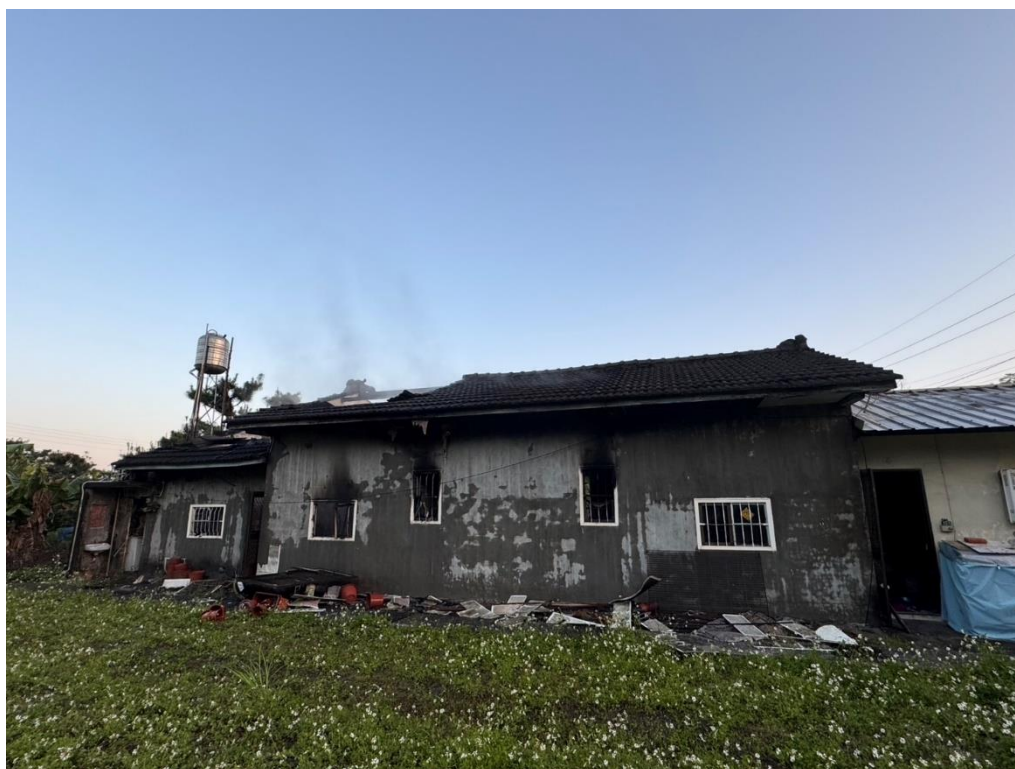
說明：建築物外觀照(南面)

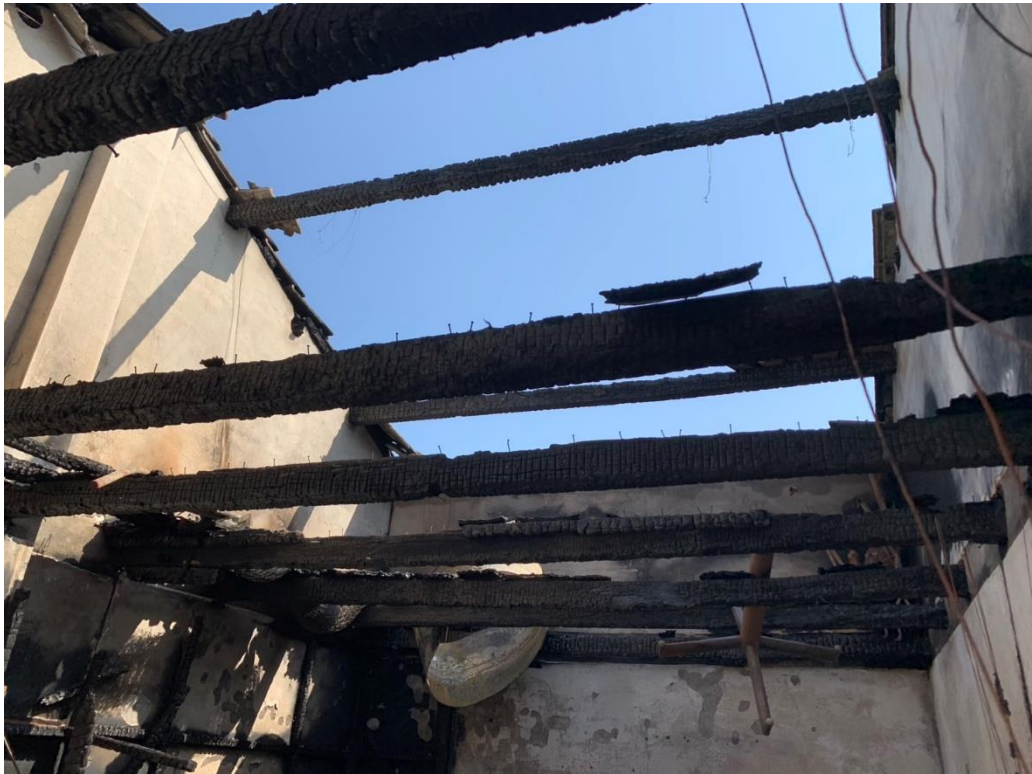
- (一) 時間：114年03月○日04時21分。
- (二) 地點：臺中市石岡區石城街復興巷○號。
- (三) 建築物情形：坐南朝北，地上1層磚造建築物(三合院)。
- (四) 起火處、起火原因：鄰近客廳之東側客房天花板嚴重燒失疑似起火處，起火原因疑似電線走火。
- (五) 人員避難情形：戶長大兒子發現火勢大聲示警，同住者驚醒紛紛向屋外逃生。
- (六) 初期滅火：當下判斷火勢過大，未執行滅火行動。
- (七) 消防人員搶救過程：消防人員到場時，有濃煙竄出，立即佈1線1.5吋進行滅火攻擊，阻止延燒範圍持續擴大，確保水源供應無虞後，再佈1線2.5吋轉2線2.5吋持續滅火攻擊，現場無人員傷亡。
- (八) 住宅用火災警報器動作情形：

- (二) 本案起火原因：疑似電線走火引燃火災。

說明：一樓客房天花板(疑似起火處)

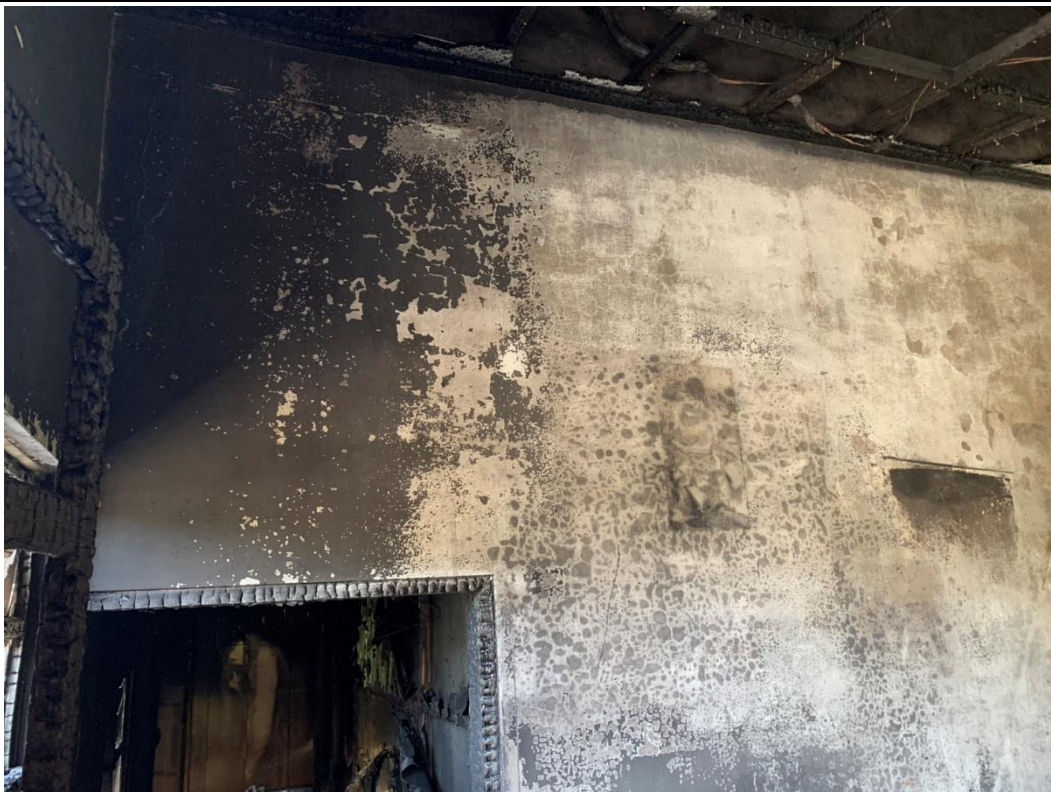
1、設置位置：客廳。

說明：住警器安裝位置(客廳牆壁)

(二) 建議民眾家中居室、廚房等處皆應安裝住警器，並定期檢查維護，以確保居家安全。

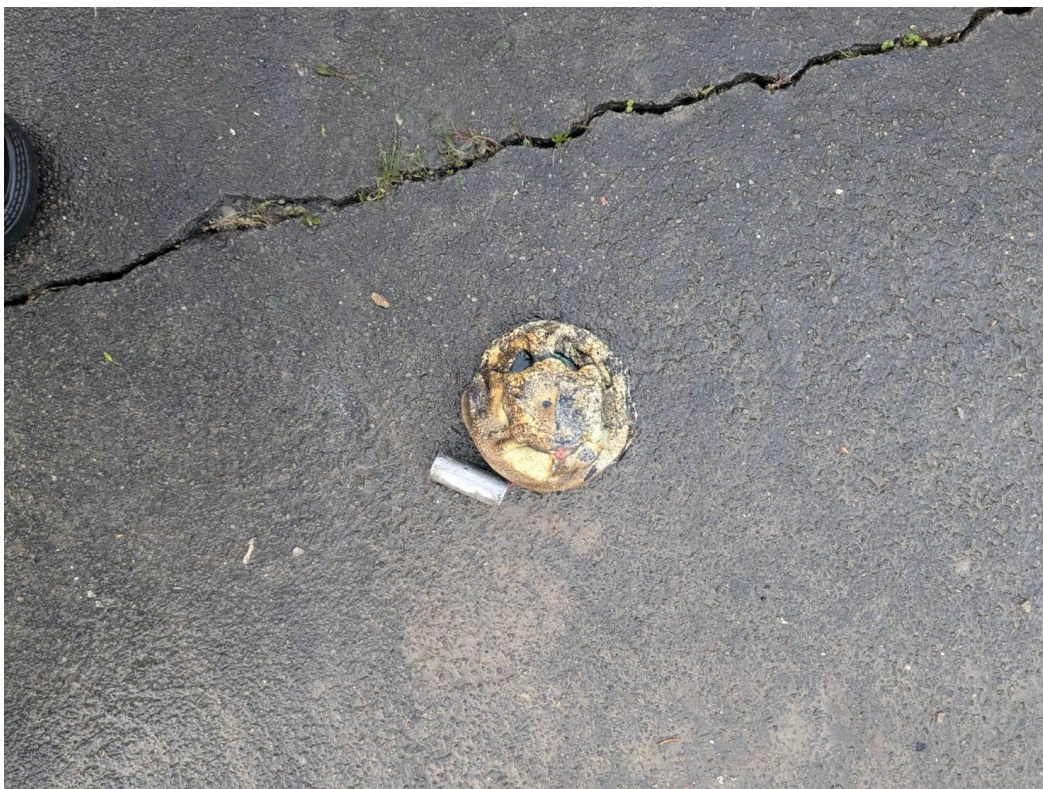
2、動作情形：偵測到濃煙作動並發出警示聲響。

(1) 受災戶屋內裝設住宅用火災警報器，於火災發生時正常作動，達到及早示警效果。

說明：住警器成功動作
