# 臺北市政府消防局住宅用火災警報器成功案例教育資料

## 一、案由：

## 二、火災概要：

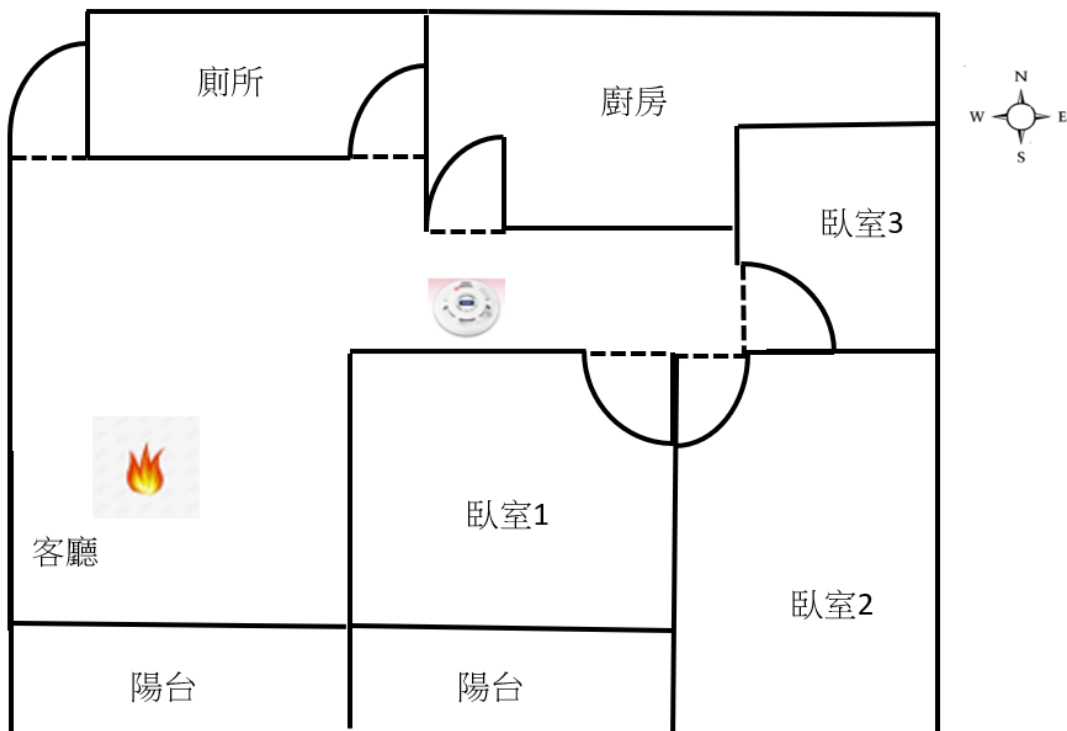
#### 五、現場平面圖：

- (一)時間：114年4月5日○時○分。
- (二)地點：臺北市萬華區梧州街○巷○號○樓之○。
- (三)建築物情形：地上5層，RC 構造建築物，住宅用途。
- (四)起火處、起火原因：客廳、調查中。
- (五)人員避難情形：疏散1人(同棟建物非起火戶)。
- (六)初期滅火：無。
- (七)消防人員搶救過程：消防人員到達現場時，部署水線進入滅火。
- (八)住宅用火災警報器動作情形：
  - 1、住宅用火災警報器裝設於走廊牆壁上1只。
  - 2、客廳周邊可燃物燃燒產生黑煙，裝設於走廊牆壁上住宅用火災警報器偵知發報聲響。
- (九)人員傷亡：無。

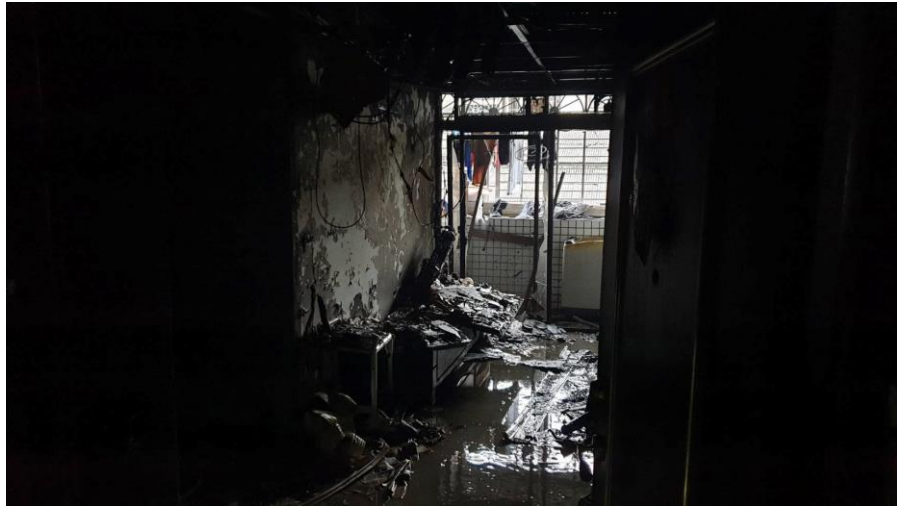
圖一：起火處(遠照)

- (一)本件成功預警案例之住宅用火災警報器為「109-1大-台北仁濟院(萬華)」補助裝設。
- (二)本件火災原因調查中，現場因客廳周邊可燃物燃燒產生黑煙。
- (三)可燃物燃燒產生濃煙，引發住宅用火災警報器示警，經鄰居報案通知，消防人員到場後部署水線入內進入滅火。

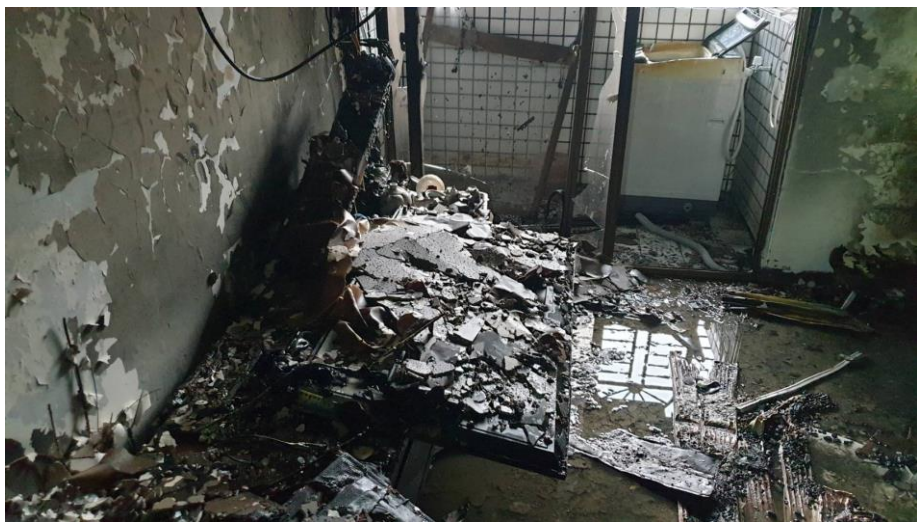
圖二：起火處(近照)

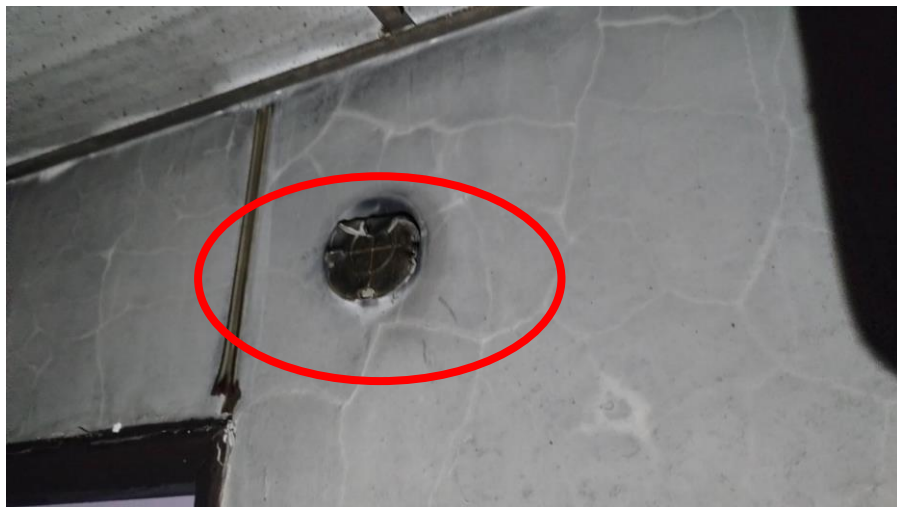
圖三：住警器安裝位置(走廊牆上)

- (三) 熟悉住家內逃生路線，逃生時選擇適當之逃生路線，而逃生路徑也必須要保持通暢，避免堆積雜物等物品，以利順利逃生。火場成功逃生後，不應再次進入火場，更不應該再逗留在火場內部。
- (四) 內部隔間、地板、天花板等裝潢，應使用不燃或耐燃材料，勿使用易燃之木質材料及易導熱鐵皮作為隔間之裝潢。
- (五) 發現火災時，應大聲喊失火了並撥打119通報消防局，火勢過大無法自行滅火時，切勿持續嘗試且趕快逃跑。
- (六) 宣導民眾為使住宅用火災警報器能正常運作，安裝於牆面之住宅用火災警報器勿懸掛裝飾品，以有效偵知火災。
