## 臺北市消防局住宅用火災警報器成功案例教育資料

### 一、案由：

### 二、火災概要：

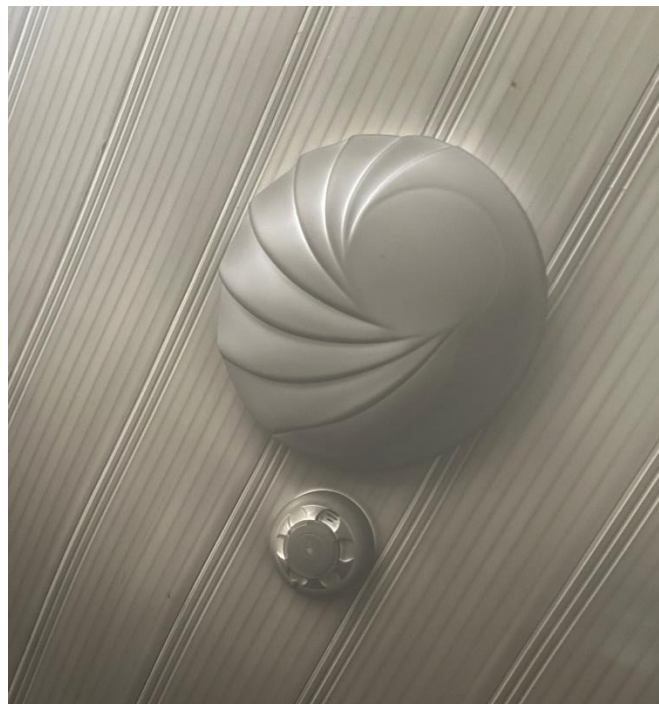
- (一) 時間：114年4月13日○時○分。
- (二) 地點：臺北市中山區林森北路○號○樓。
- (三) 建築物情形：地上6層，住宅用途，RC構造。
- (四) 起火處、起火原因：6樓客廳，電氣因素。
- (五) 人員避難情形：屋主1名自行避難。
- (六) 初期滅火：屋主拿滅火器初期滅火。
- (七) 消防人員搶救過程：消防人員到場協助滅火攻擊、殘火處理、通風排煙。
- (八) 住宅用火災警報器動作情形：
  - 1. 住宅用火災警報器安裝於客廳走道天花板。
  - 2. 延長線燒損沙發引燃，啟動住宅用火災警報器偵知發報聲響。
- (九) 人員傷亡：無。

圖 2：住警器安裝位置及動作情形

- (一)宣導民眾晚上就寢時，務必確認家內用火用電情形，電源開關是否關閉，以免致災。
- (二)持續推廣住宅用火災警報器裝設，並加強宣導住戶自行購置裝設住宅用火災警報器於各寢室、廚房、樓梯及走廊，以防護每一個空間，並每月自行檢測功能是否正常。
- (三)透過平時防火宣導等時機告知民眾重要火災求生知識，得知火災發生時，若現場逃生通道無濃煙危害，應向下逃生、水平逃生至屋外進行避難；若逃生通道佈滿濃煙發現無法逃生，則應選擇堅固不易燒毀的木門或金屬門之室內待救，並且用毛巾等物品塞住門縫防止濃煙竄入，開窗呼救並以電話告知消防人員待救區域。
- (四)熟悉住家內逃生路線，逃生時選擇適當之逃生路線，而逃生路徑也必須要保持通暢，避免堆積雜物等物品，以利順利逃生。火場成功逃生後，不應再次進入火場，更不應該再逗留在火場內部。
- (五)內部隔間、地板、天花板等裝潢，應使用不燃或耐燃材料，勿使用易燃之木質材料及易導熱鐵皮作為隔間之裝潢。
- (六)發現火災時，應大聲喊失火了並撥打 119 通報消防局，火勢過大無法自行滅火時，切勿持續嘗試且盡快逃生。
- (七)宣導民眾家中老舊電器應更換或妥善維護，並遵守「五不一沒有」口訣，包括「用電不超過負載」、「電線不綑綁折損」、「插頭不潮濕污損」、「電源插座不常插」、「電器旁不放物品」以及「沒安全標章的電器，千萬不要使用」，能有效降低火災發生風險。

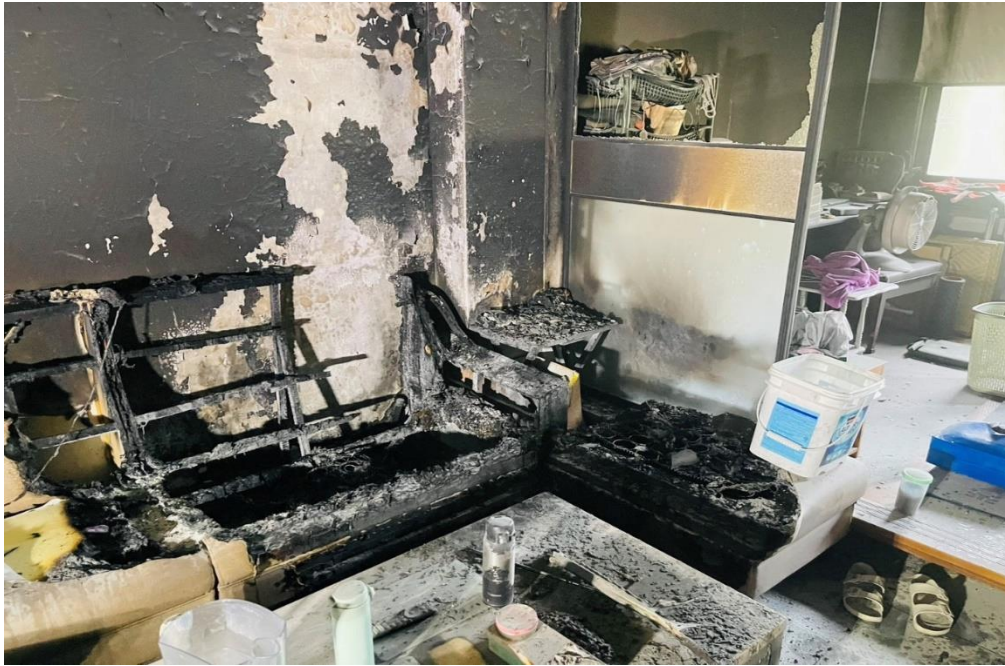
- (一) 本件成功預警案例為屋主自行裝設。
- (二) 本件火災初判原因為電氣因素。
- (三) 分析優缺點：
  - 1. 優點:屋主聽聞住警器聲響，迅速報案並初期滅火。
  - 2. 缺點:未在房內各居室皆設置住宅用火災警報器。

圖 3：起火點
