# 臺北市政府消防局住宅用火災警報器成功案例教育資料

## 二、火災概要：

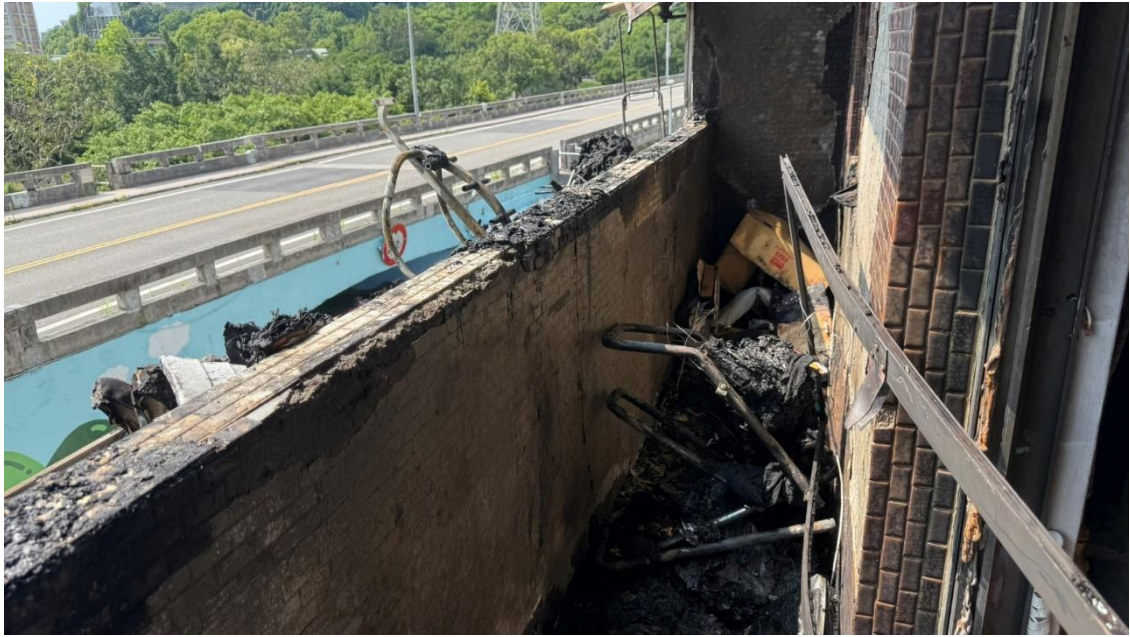
圖一：起火處(陽台)

- (一)住警器裝設時間：本件成功預警案例為屋主自行安裝。
- (二)本件火災原因尚在調查中。
- (三)在陽台堆積雜物有燃燒情形導致產生黑煙，因安裝住宅用火災警報器示警，屋主迅速報案通知消防隊到場。

- (一)宣導民眾住家勿堆積大量雜物或易燃品，避免火災發生時造成火勢迅速蔓延及產生大量濃煙或影響逃生動線。
- (二)內部隔間、地板、天花板等裝潢，應使用不燃或耐燃材料，勿使用易燃之木質材料及易導熱鐵皮作為隔間之裝潢。
