## 花蓮縣消防局住宅用火災警報器成功案例教育資料

### 壹、案由：

花蓮縣秀林鄉三層樓連棟 RC 建築物疑似炊事不慎造成住宅火警(花蓮縣秀林鄉富世村富世 000 號)，火警發生當下起火戶的住警器作動鳴響，讓鄰居發現起火戶有異狀，立即進入起火戶廚房關閉瓦斯爐火成功執行初期滅火。

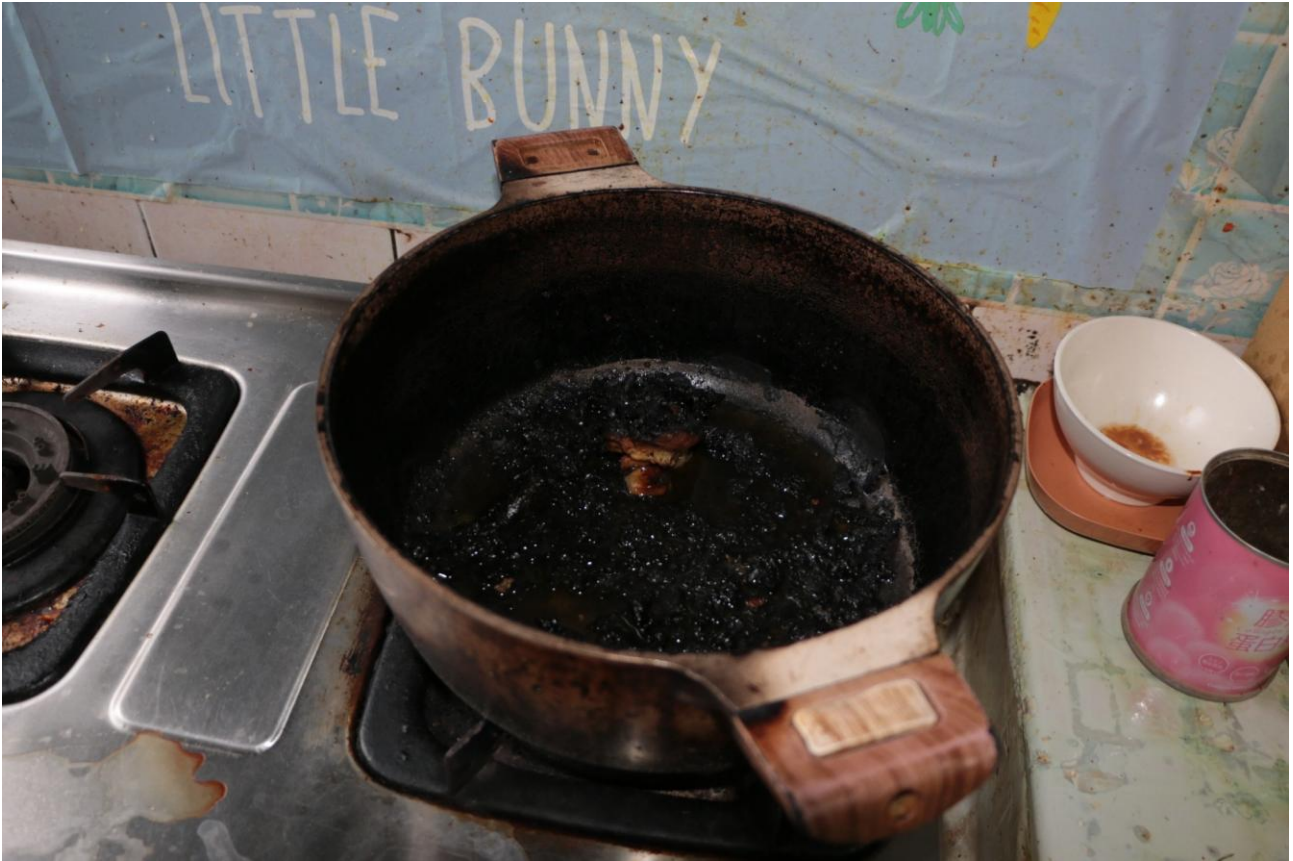
1.起火處

1. 起火戶家中物品凌亂容易造成火勢快速延燒。

2. 屋主烹飪後未人離火熄。

2. 起火戶凌亂雜物清潔整理，讓逃生通道明確乾淨，以利逃生。

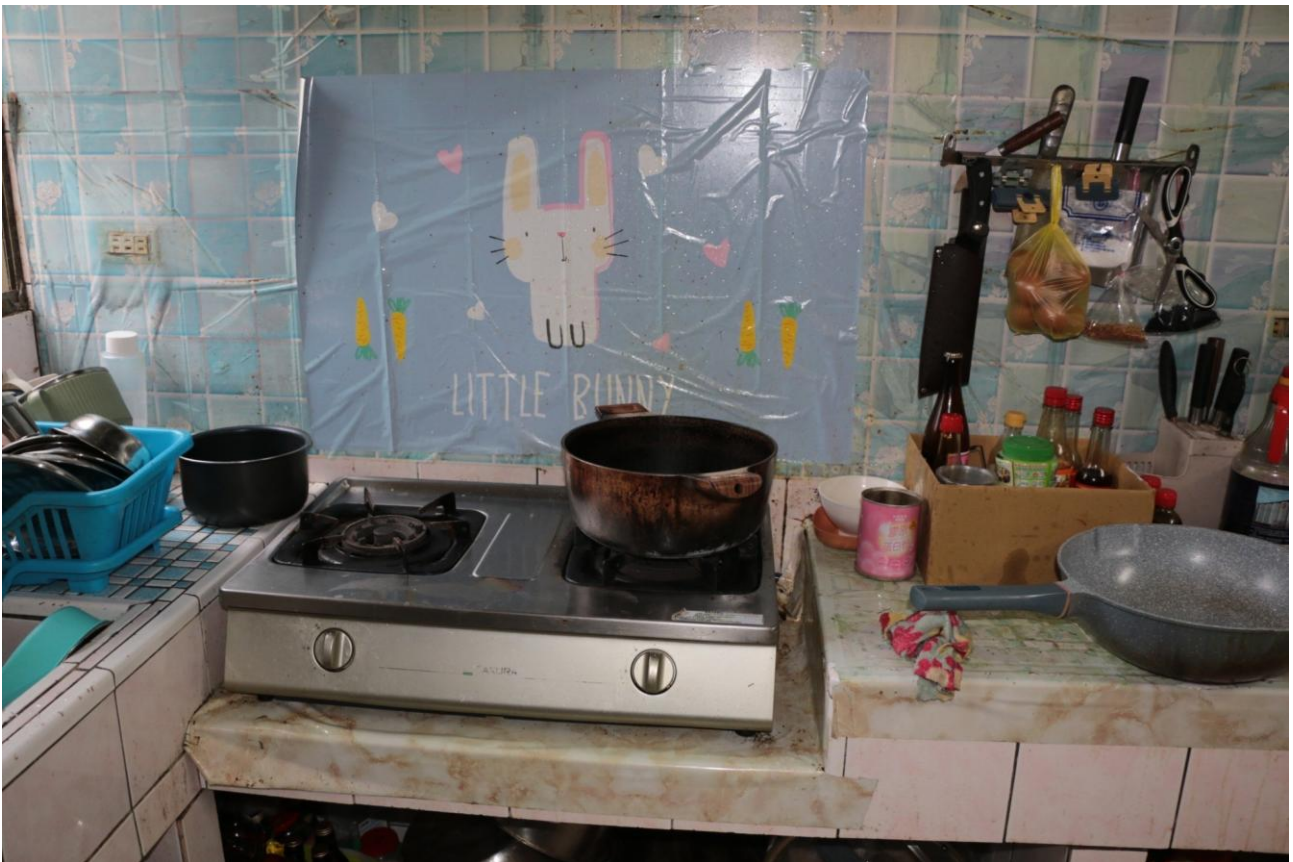
2.起火處

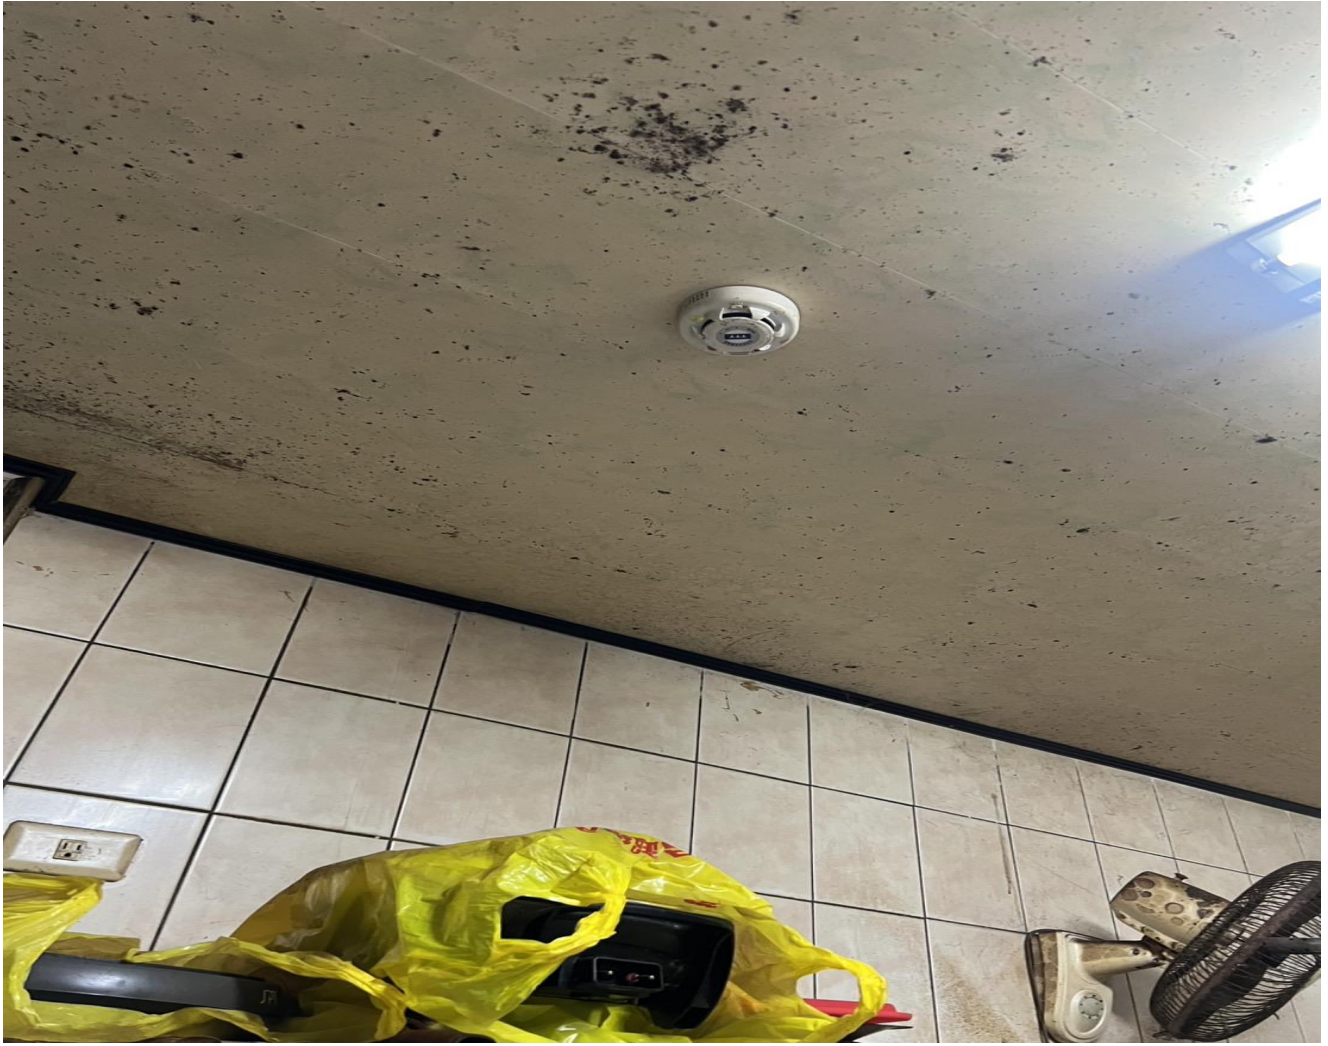
3.住宅用警報器位置

1. 起火戶加裝火災警報器，確保容易發現火警的發生。
