## 臺中市政府消防局住宅用火災警報器成功案例教育資料

一、案由：居服員協助住戶洗澡時，聽到客廳住警器發出警報聲響，查看後發現桌子下方起火，立即使用水桶滅火，成功撲滅火勢。

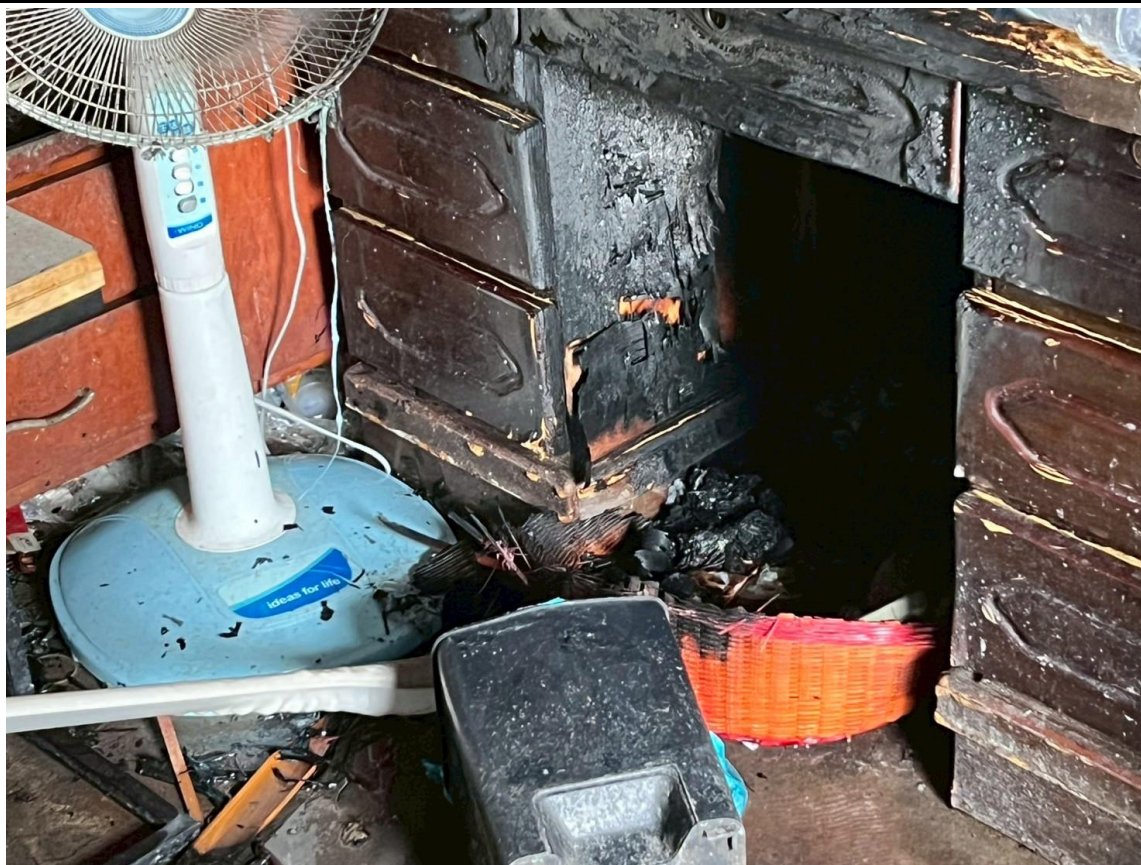
(二) 本案起火原因：疑似為遺留火種起火。

說明：客廳桌子下方(起火處)

(3)火種未確實熄滅，致火災發生。

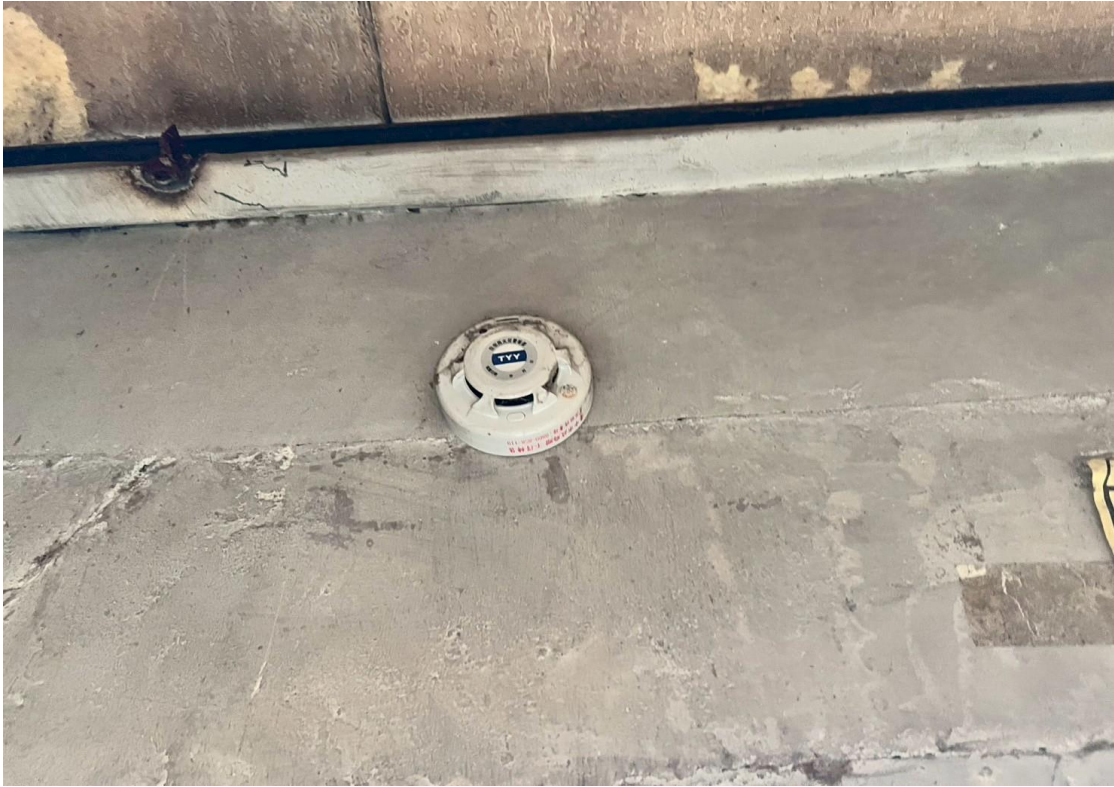
- 1、設置位置：住宅處所共設置1顆偵煙式探測器。
- 2、動作情形：探測器偵測到濃煙後發出警報聲響。

說明：住警器安裝位置(客廳)

(4)屋內僅安裝1只住警器，建議每個房間、廚房、客廳等皆應安裝住警器，以達有效示警及偵知火警、及早應變。
