## 屏東縣政府消防局住宅用火災警報器成功案例教育資料

壹、案由：114 年 08 月 12 日 17 時 03 分，屏東縣滿州鄉滿州村中山路 2 巷○號民宅家中二樓臥室不明原因起火，產生大量濃煙，屋主聽到住警器示警聲響後，立即避難逃生隨即撥打 119 報案，隨後消防人員入內滅火搜救，火勢迅速撲滅，現場未造成人員傷亡。

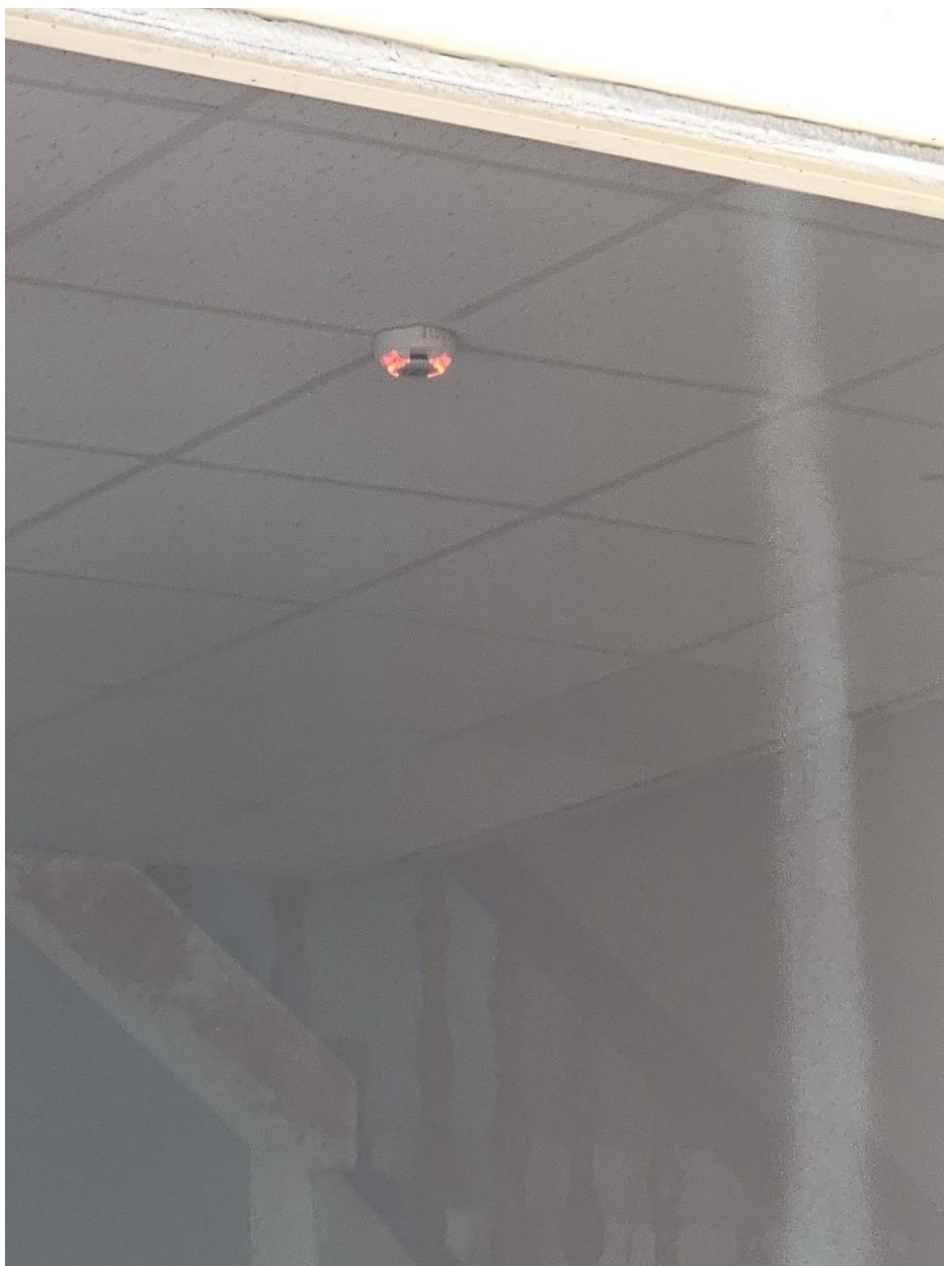
一、住警器裝設位置：

(一)設置位置：設置於 1 樓客廳。

(二)動作情形：該場所裝設之住宅用火災警報器因偵測到濃煙發出警報。

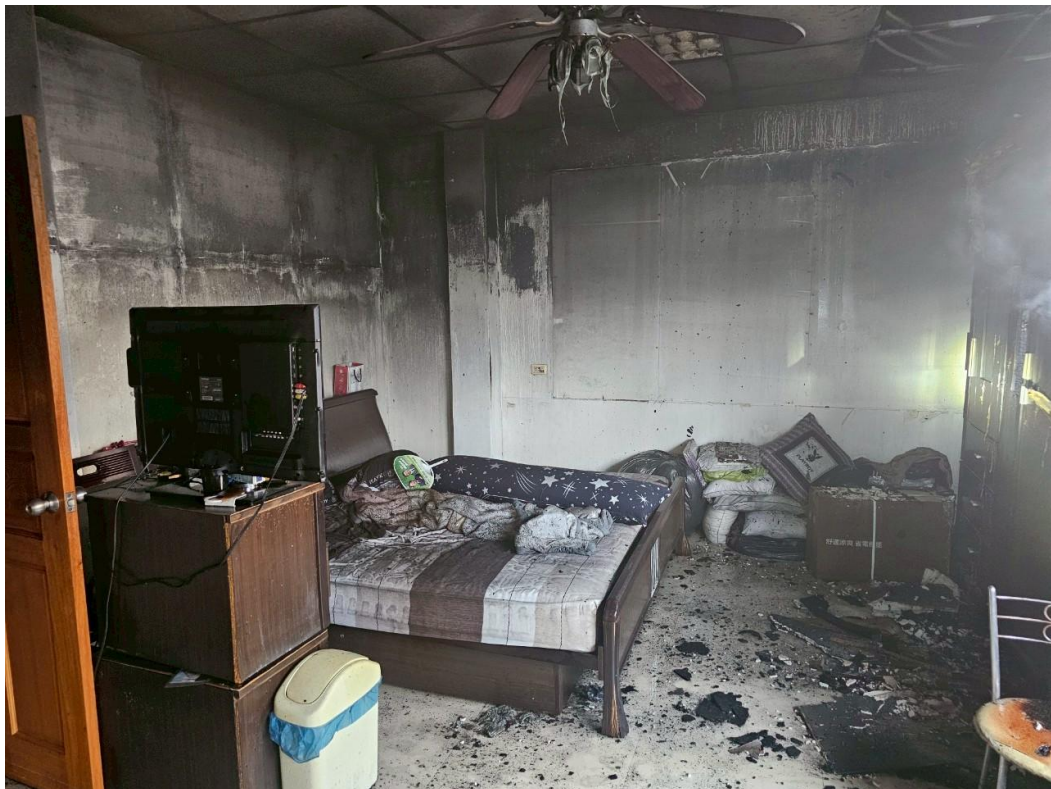
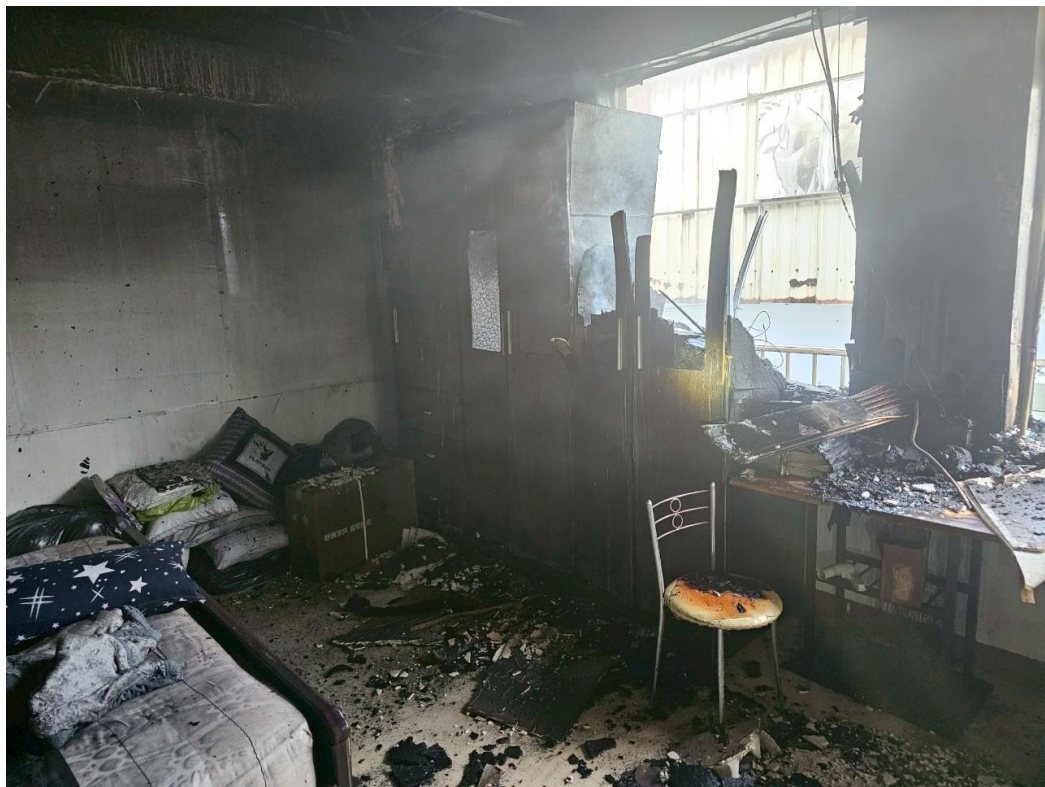
## 二、 現場燃燒情形

四、起火處、起火原因：疑似 2 樓臥室冷氣機插座不明原因起火。

二、火災原因：疑似 2 樓臥室冷氣機插座不明原因起火，產生大量濃煙。

- 一、針對轄內供公共使用場所及機關、學校，居家、室內臥室內、走廊、廚房及樓梯，向民眾宣導應自行購買安裝住警器，強化公安；另已安裝住警器每月自行檢測功能是否正常，藉此讓防護更加完善。
- 二、利用各宣導場合推廣住宅用火災警報器之成功案例教育並宣導民眾如何正確使用滅火器。
- 三、加強宣導民眾用火、用電安全及老舊電線定期更換並提昇火災初期通報、滅火及避難逃生應變能力。
