## 屏東縣政府消防局住宅用火災警報器成功案例教育資料

壹、案由：114 年 08 月 15 日 03 時 01 分，屏東縣林邊鄉中山路○號民宅疑因屋前車庫電線起火引燃雜物，火勢延燒 1 樓客廳。鄰居福懋加油站員工聽到住警器示警聲響後，立即撥打 119 報案及以手機聯絡屋主太太(該戶為福懋加油站企業契約客戶)通知其避難逃生，隨後消防人員抵達出一水線成功撲滅，現場未造成人員傷亡。

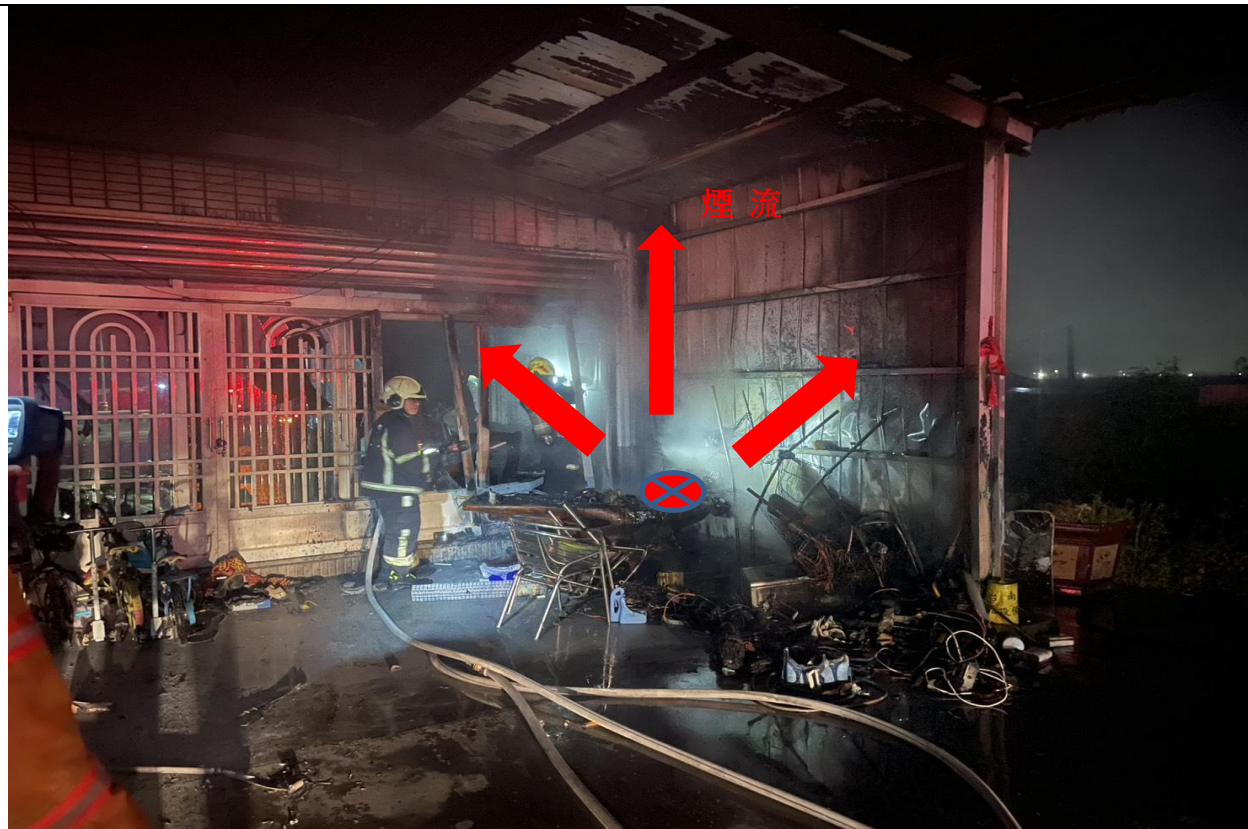
四、起火處、起火原因：1 樓屋前車庫，疑電線起火。

1樓車庫起火點及煙流照片

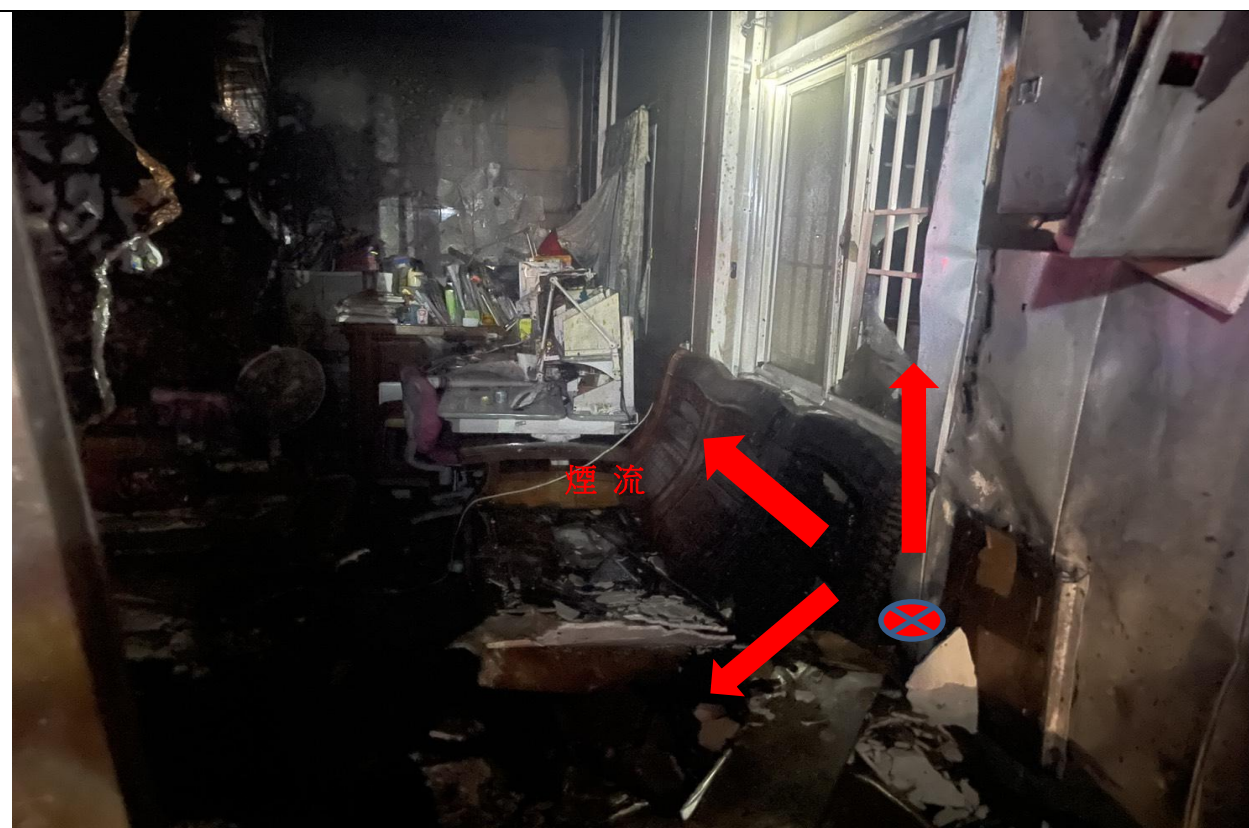
1樓客廳燃燒及煙流照片

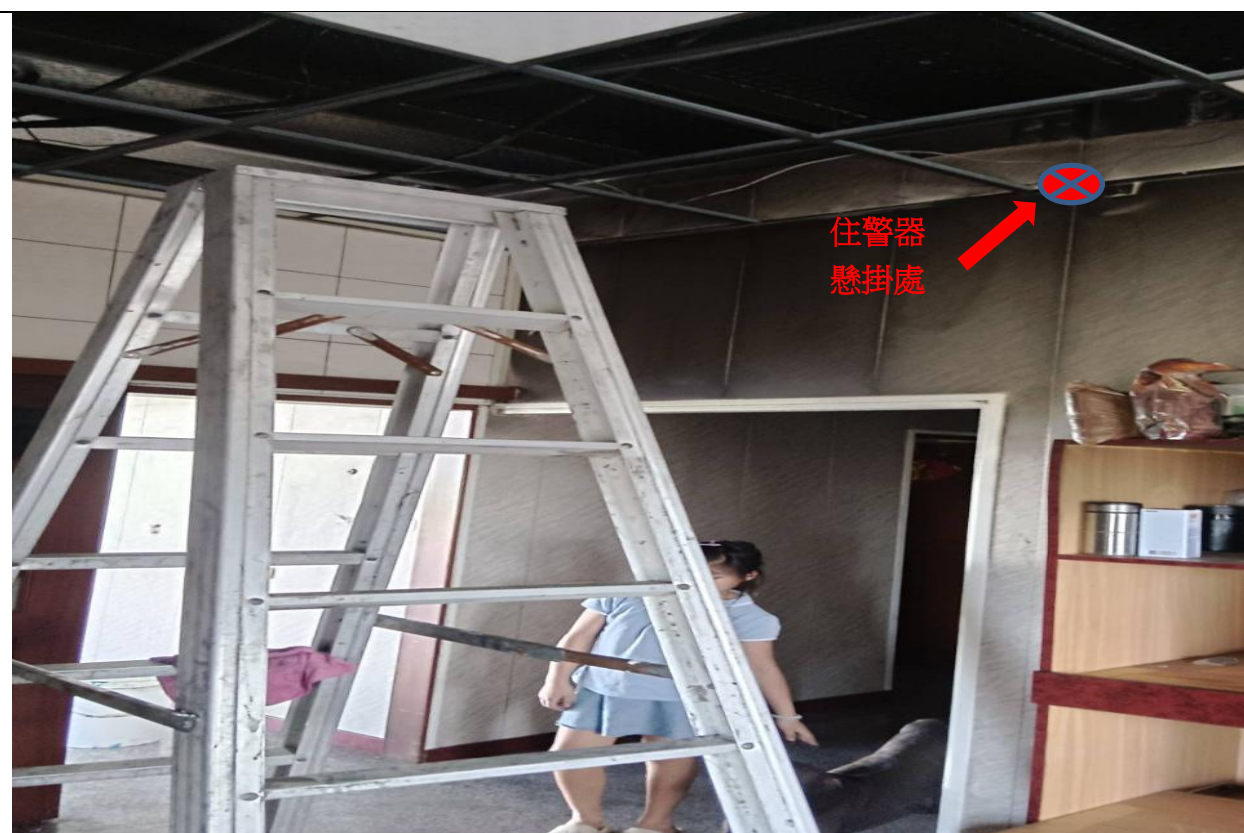
(一)設置位置：設置 1 樓廚房走道。

1樓廚房走道住警器裝設位置照片

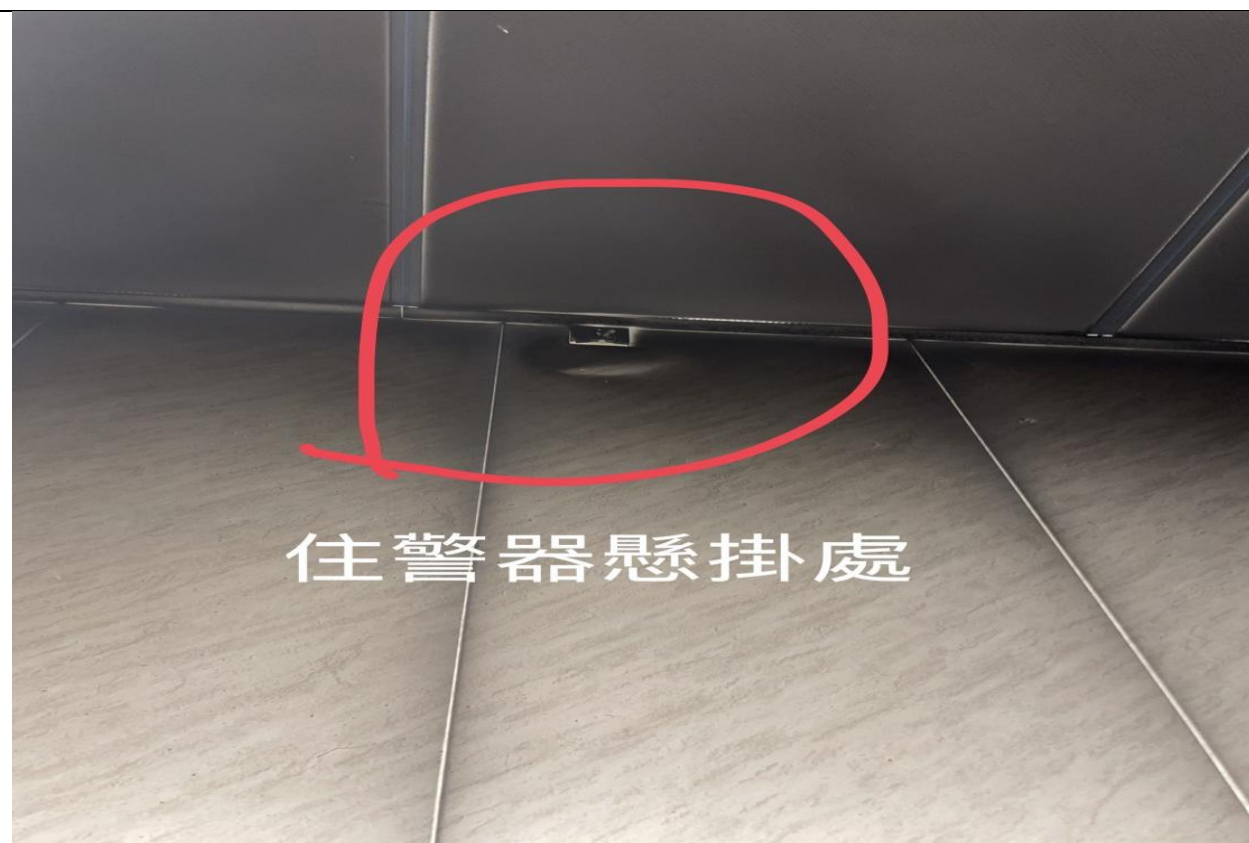
1樓廚房走道住警器裝設位置照片(住警器原懸掛處)
