## 臺中市政府消防局住宅用火災警報器成功案例

### 一、案由：

114年09月○日10時42分，臺中市和平區東關路三段○號發生住宅火警，隔壁鄰居表示疑似聽到裝設之住警器發出警報聲響，並發現鄰舍3樓窗戶有濃煙竄出，遂通知屋主太太逃生並通報119請求協助，和平分隊到場後立即佈線滅火搶救。

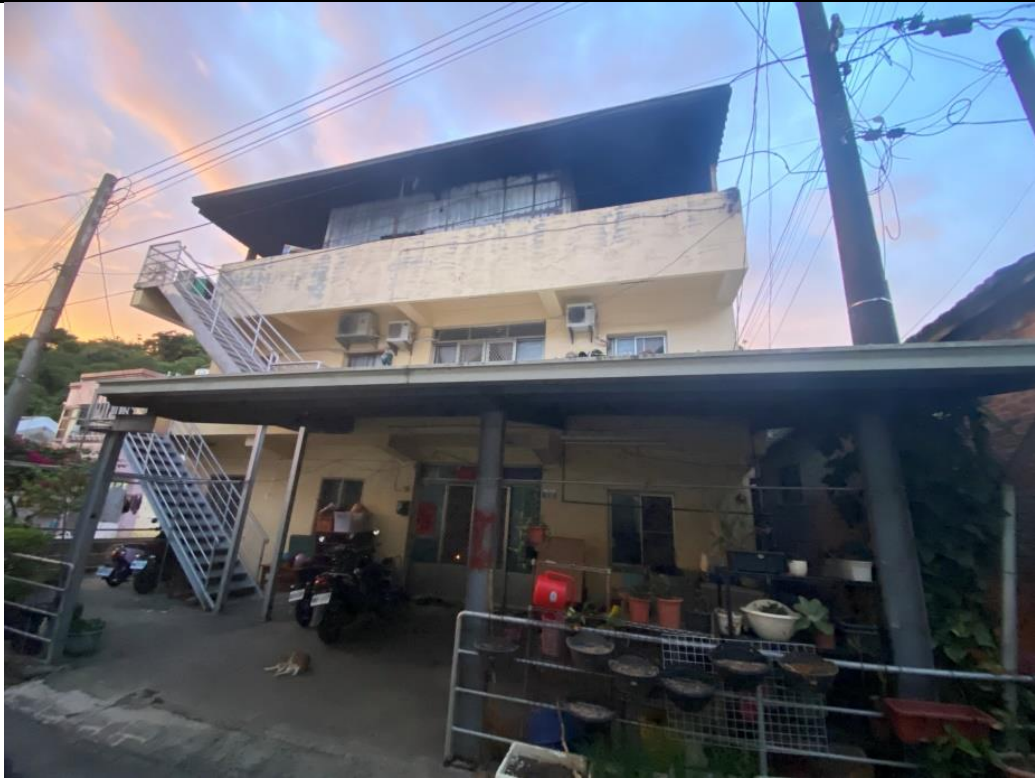
(三)建築物情形：地上三層建築物，一、二層為RC構造、三層為鐵皮加蓋。

說明：建築物外觀照(正面門口)

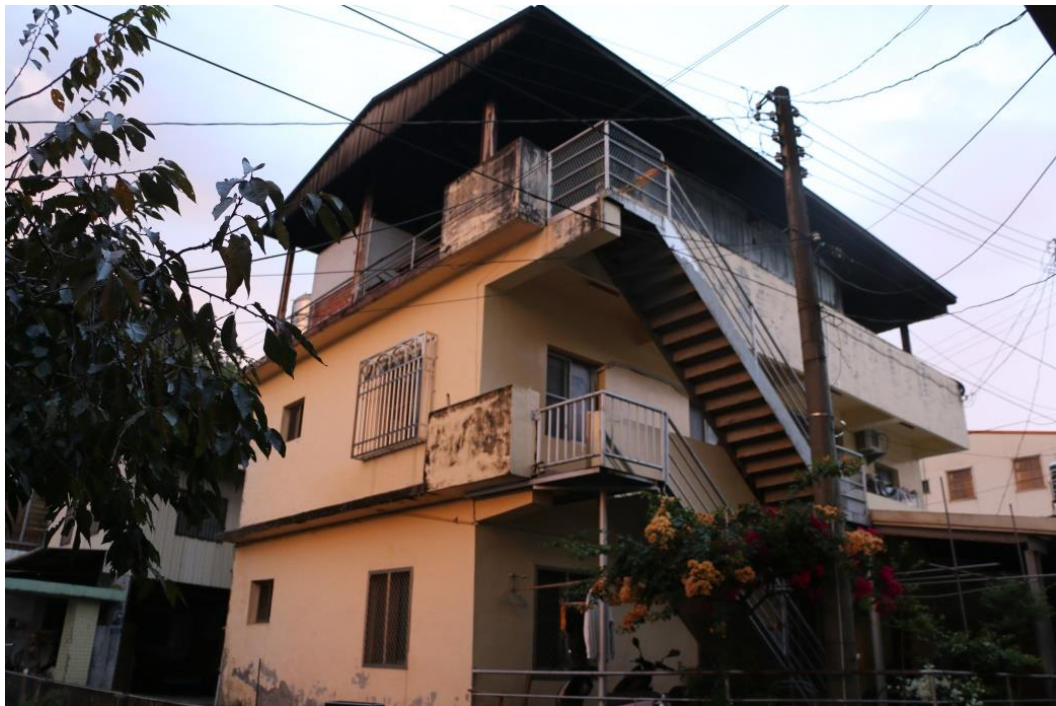
說明：建築物外觀照(由西南向東北拍攝)，1樓及2樓未受燒，3樓受燒。

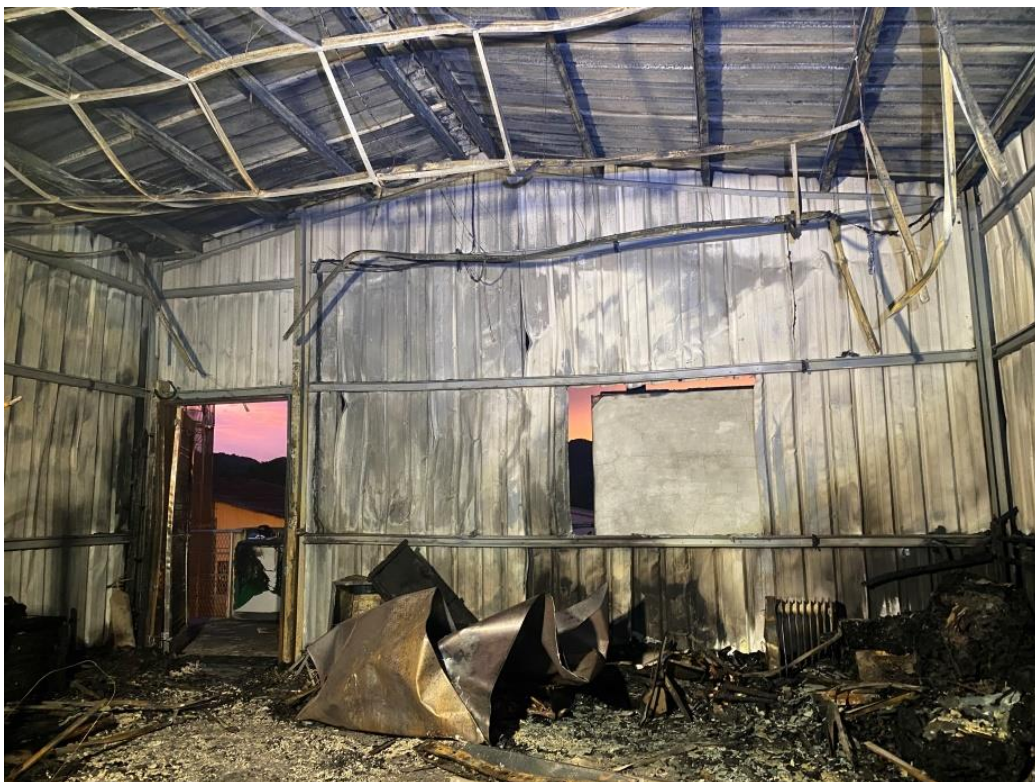
說明： 3樓起火樓層西側牆面受燒情形(由東向西拍攝)

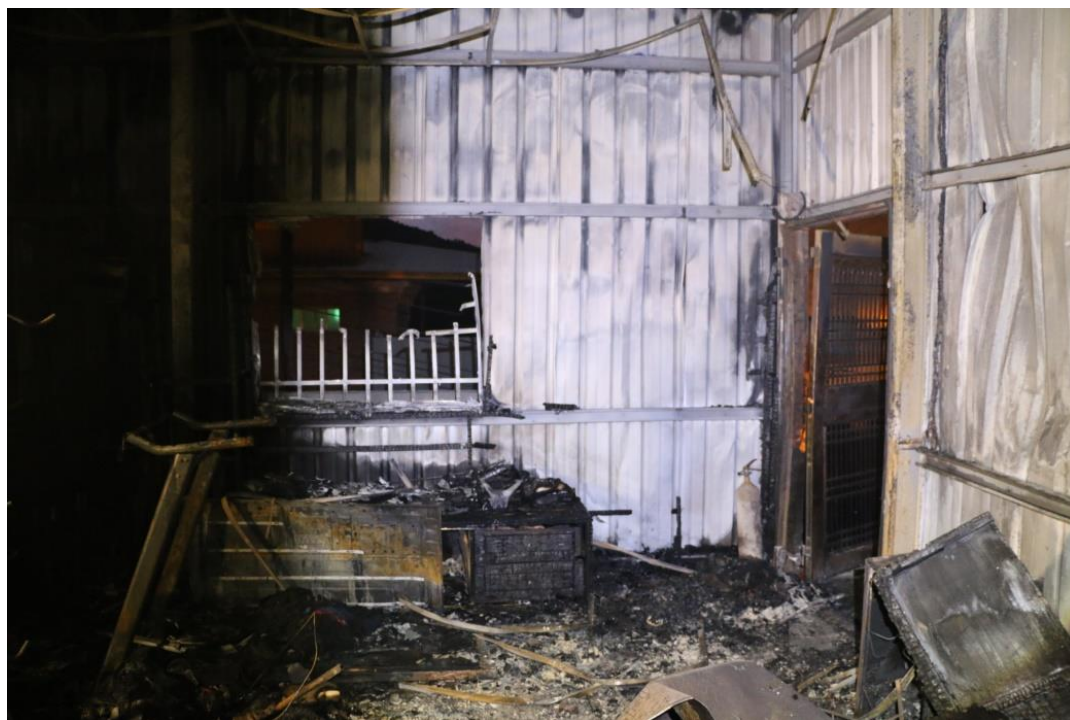
(四)起火處、起火原因：三樓大門旁電視櫃處受燒情形嚴重疑似為起火處，起火原因疑似電氣因素。

(二)本案起火原因：疑似電氣因素引燃之火災。

說明：三樓起火樓層(疑似起火處)

- (1) 起火居室擺放易燃雜物(如整理箱、小孩玩具、消毒用的酒精等)易致火勢延燒。

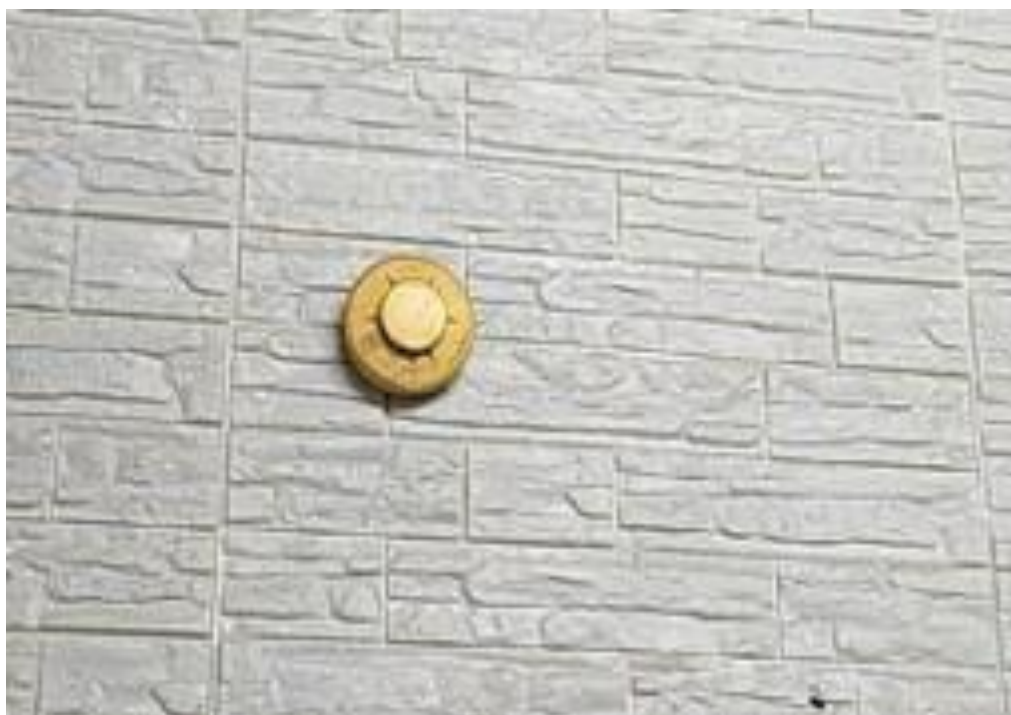
1、設置位置：3樓居室。

2、動作情形：偵測到濃煙後發出警報聲響。

說明：住警器成功動作
