## 花蓮縣消防局住宅用火災警報器成功 案例教育資料

### 壹、案由：

### 貳、火災概要：

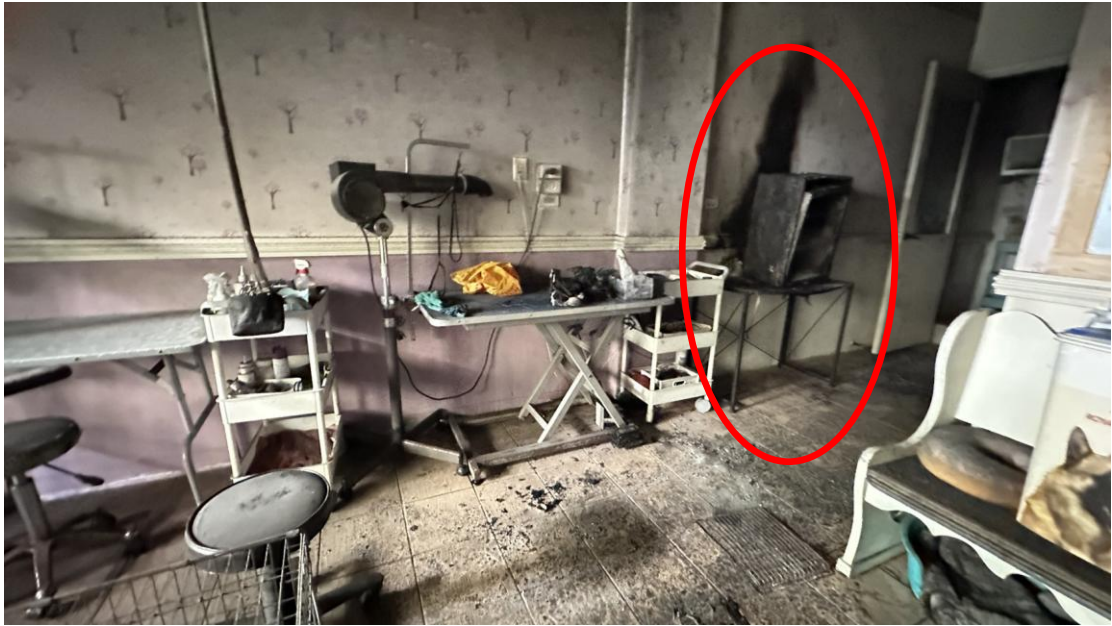
(一)疑似起火處照片：

說明：照片為地下室，烘乾機疑似電線起火

- 1.加強宣導用火用電之安全。
- 2.加強宣導滅火器操作方式，拉、瞄、壓、掃。
- 3.火警撥打 119 並說清楚人、事、時、地、物。
- 4.安全出口或逃生通道勿堆放雜物阻礙逃生。
- 5.訂定家庭逃生計畫並定期演練，熟悉低姿勢爬行逃生方式。
- 6.火場逃生採低姿勢以向下逃生為原則。

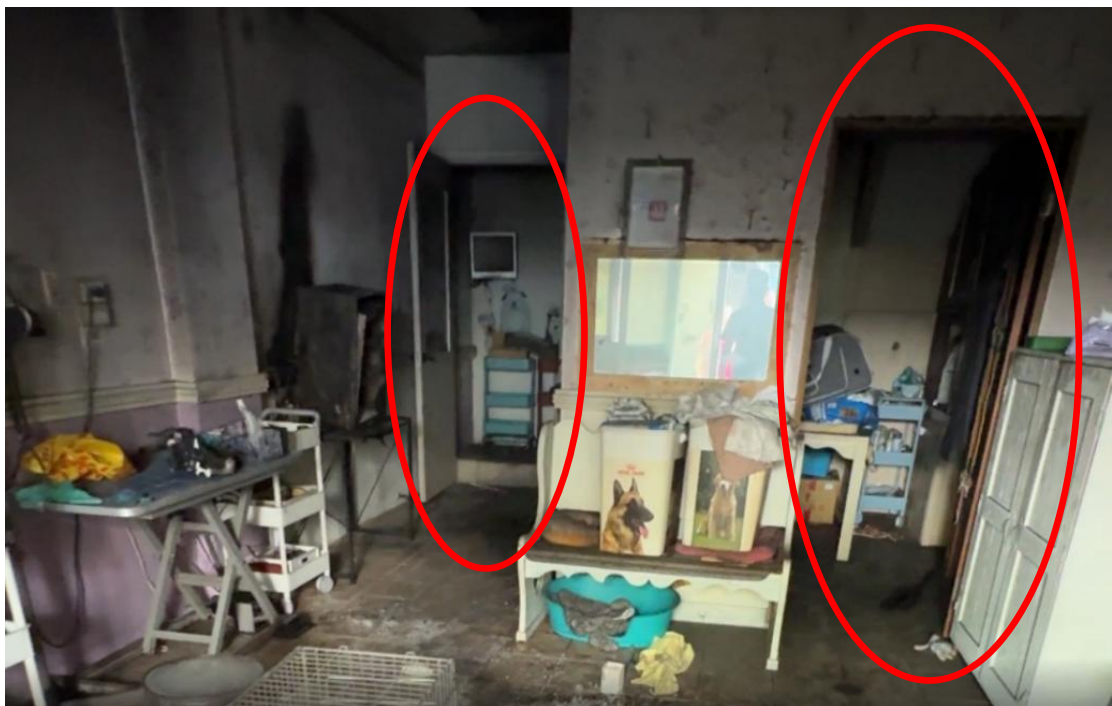
(二) 尚未關閉的門：

說明：左紅圈為民眾方便救災，尚未關閉。

右紅圈置物間因方便取物，尚未關閉
