## 屏東縣政府消防局住宅用火災警報器成功案例教育資料

壹、案由：114 年 12 月 05 日 14 時 44 分，屏東縣佳冬鄉武丁路○號民宅因煮食不慎起火燃燒，產生大量濃煙，屋主聽到住警器示警聲響，立即避難逃生隨即撥打 119 報案，現場未造成人員傷亡。

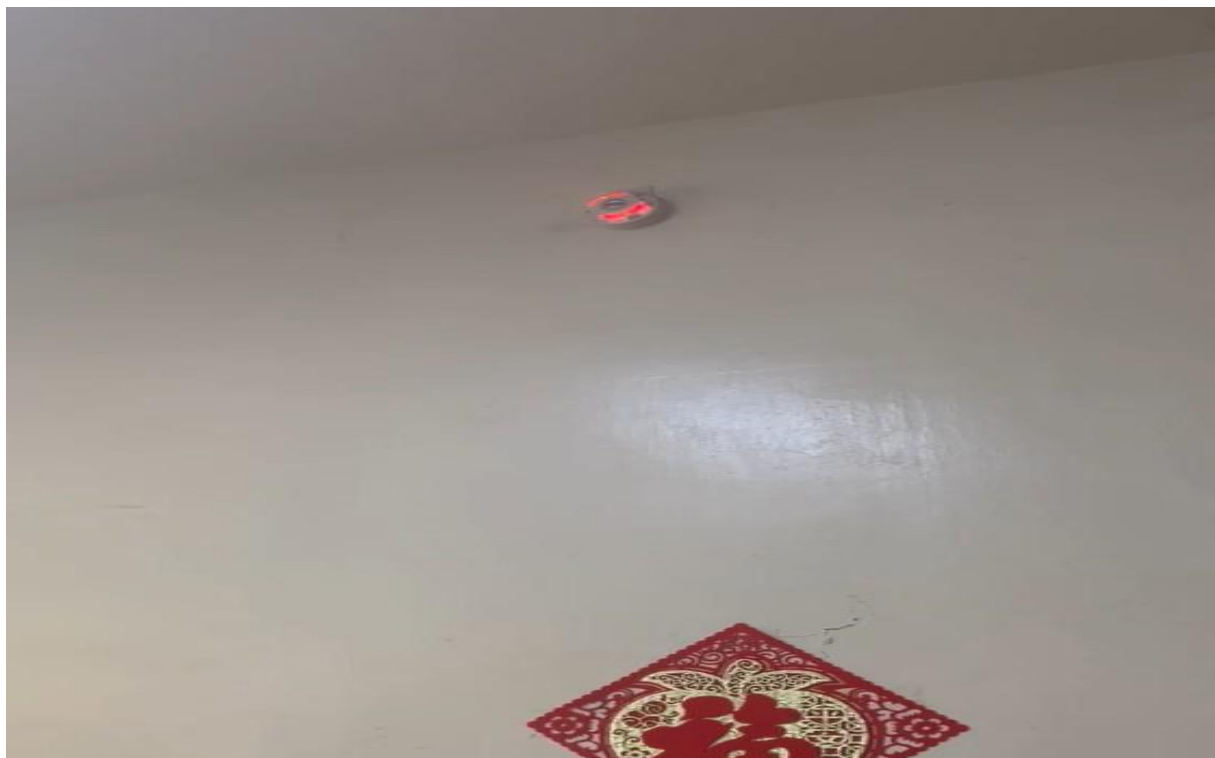
(一) 住警器裝設位置：

（一）設置位置：設置於 1 樓客廳。

（二）動作情形：該場所裝設之住宅用火災警報器因偵測到濃煙發出警報。

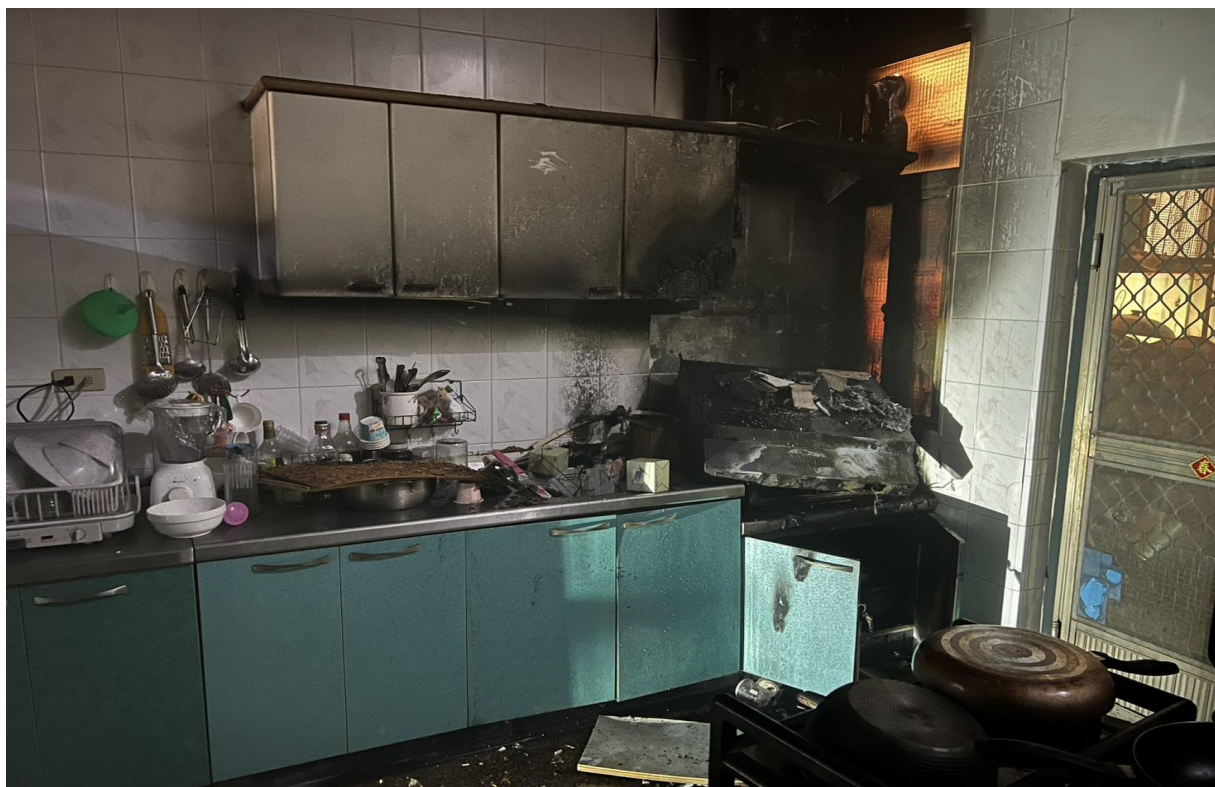
(二) 現場燃燒情形

四、人員避難情形：屋主聽到 1 樓住警器警報聲後，查看發現 1 樓廚房煮食東西燒焦引燃火災發生，立即避難逃生隨即撥打 119 報案。

一、該建築物 1 樓廚房因煮食不慎起火燃燒。

一、加強宣導民眾爐火烹調應遵循「人離火熄」，家中爐具建議選擇具有熄火安全裝置及溫度感知等功能之爐具，以避免炊煮食物不慎釀災。

四、宣導民眾廚房等使用火源處所切勿堆積過多雜物，防止飛火引燃加大火勢。
