## 屏東縣政府消防局住宅用火災警報器成功案例教育資料

壹、案由：114 年 12 月 30 日 03 時 33 分，屏東市民貴街 60 巷○號廚房產生大量濃煙，鄰居聽到住警器示警聲響後，立即撥打 119 報案，隨後消防人員入室後發現為煮食不慎，關閉爐火並用水龍頭將煮食不慎之鍋子降溫，現場未造成人員傷亡。

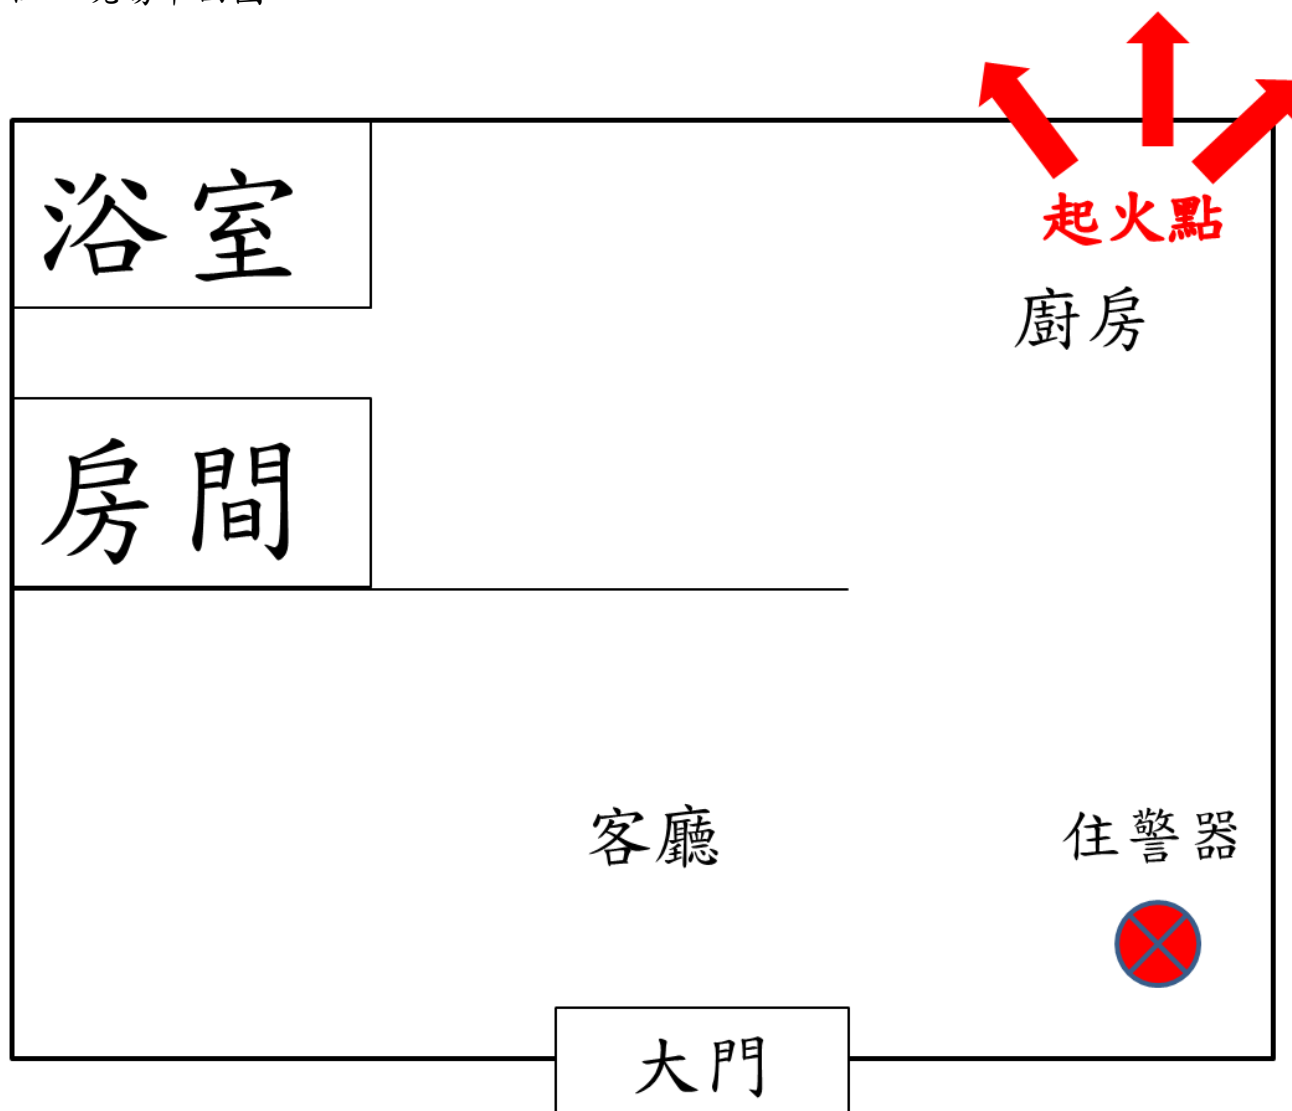
1樓平面圖

伍、現場平面圖：

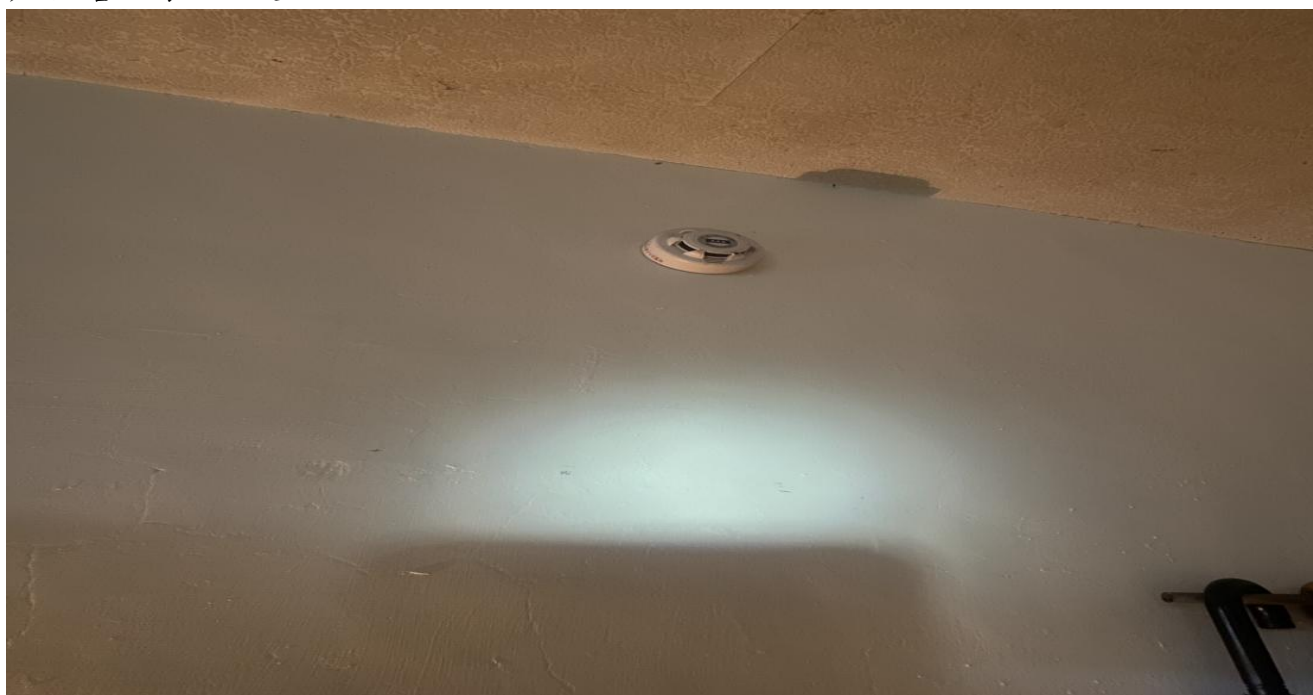
（一）設置位置：設置 1 客廳。

（二）動作情形：消防人員到達 1 樓客廳時發現住警器偵測到濃煙後發出警報。

(一) 住警器裝設位置：

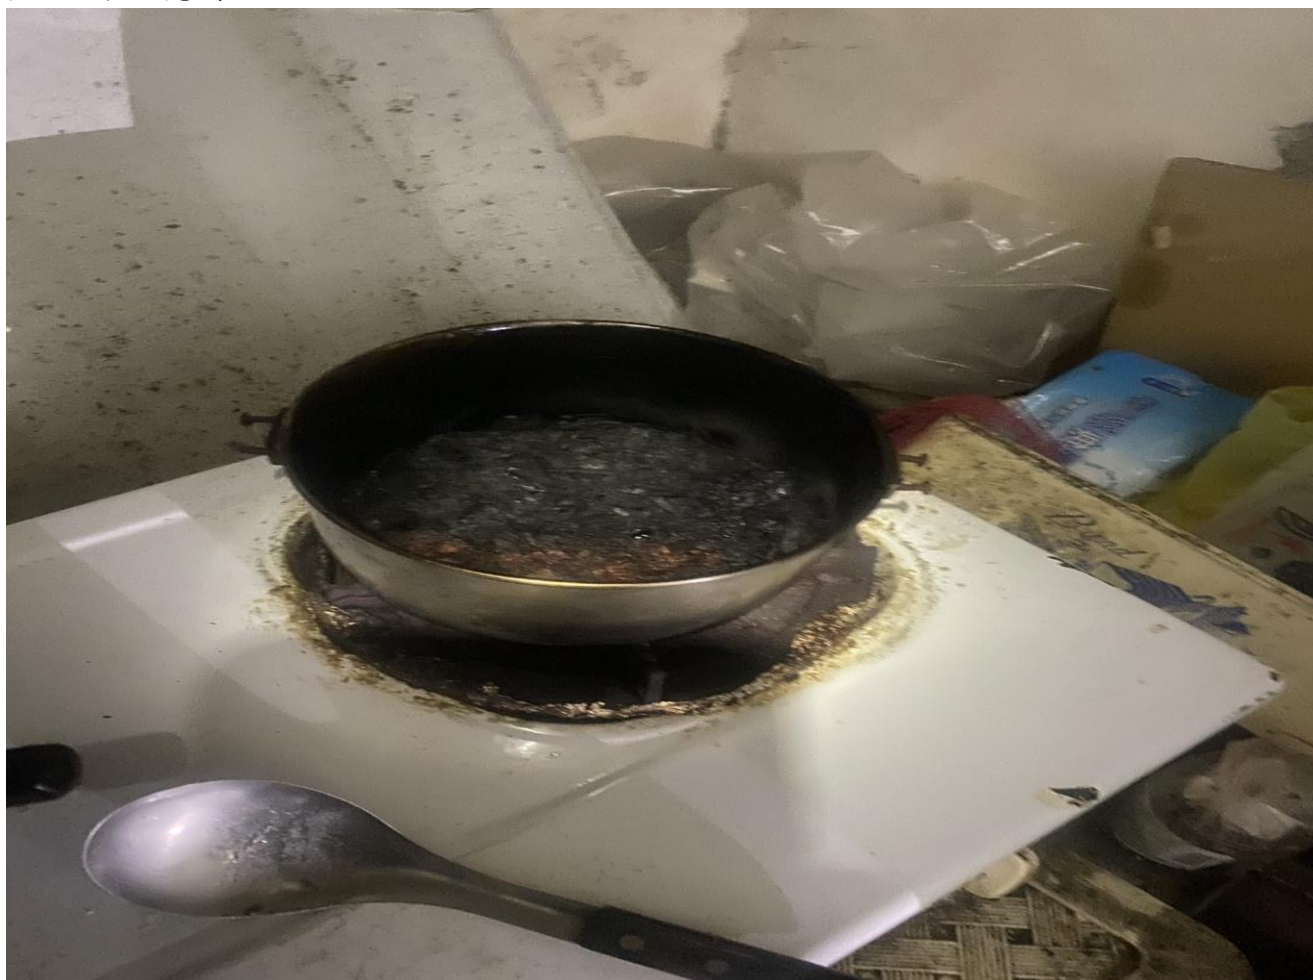
四、起火處、起火原因：1 樓廚房煮食不慎

七、消防人員搶救過程：消防人員到達 1 樓住戶門口，住戶開門，入室後發現燒焦鍋子已經水龍頭降溫，使用 TIC 確認溫度，現場並無人員傷亡。

二、火災原因：家中煮食未注意，導致鍋子燒焦。

(二) 現場燃燒情形

二、加強宣導民眾爐火烹調應遵循「人離火熄」，家中爐具建議選擇具有熄火安全裝置及溫度感知等功能之爐具，以避免炊煮食物不慎釀災。

三、宣導民眾廚房等使用火源處所切勿堆積過多易燃物，防止飛火引燃加大火勢。
