# 臺北市政府消防局住宅用火災警報器成功案例教育資料

## 二、火災概要：

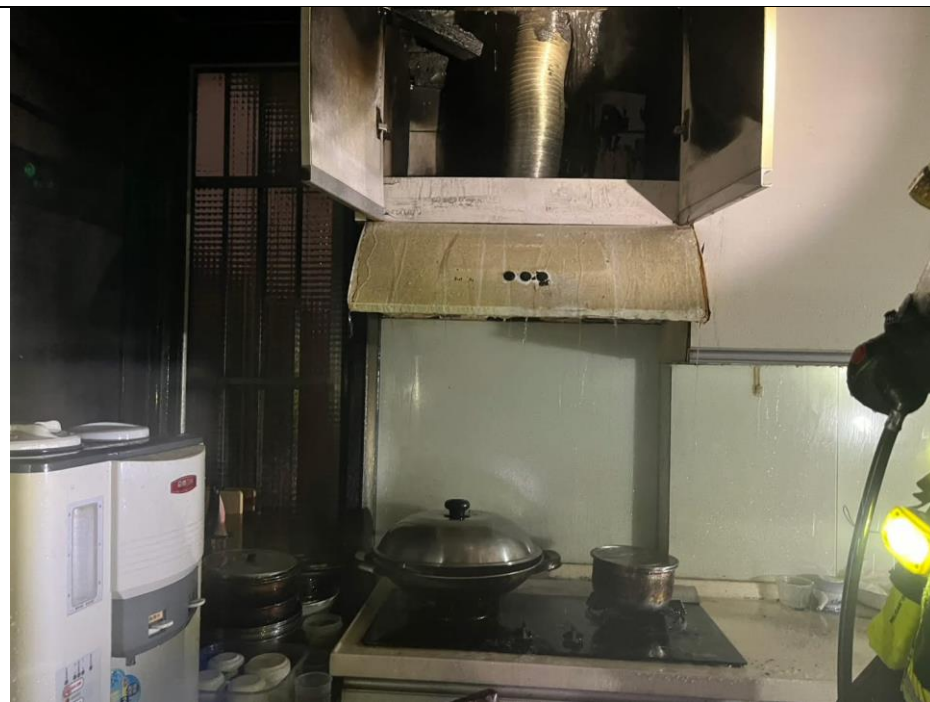
圖一：起火處(遠照)

- (一)時間：115 年 1 月 23 日○時○分
- (二)地點：臺北市中正區三元街○巷○弄○號○樓。
- (三)建築物情形：地上 4 層 RC 構造建築物，住宅用途。
- (四)起火處、起火原因：廚房排油煙機之煙管，管內油汙起火燃燒。
- (五)初期滅火：無。
- (六)人員避難情形：無。
- (七)消防人員搶救過程：消防人員到達現場時，佈線入室搶救，進行滅火通風及排煙。
- (八)住宅用火災警報器動作情形：
  - 1、住宅用火災警報器裝設於客廳走道牆壁 1 只。
  - 2、排油煙機之煙管內油汙起火燃燒產生濃煙，裝設於客廳走道牆壁之住宅用火災警報器偵知發報聲響。
- (九)人員傷亡：無。

- (一)本件成功預警案例之住宅用火災警報器為「110 本府補助住宅用火災警報器」補助裝設。
- (二)本件火災原因為住家廚房排油煙機之煙管內油汙起火燃燒，引發火災。
- (三)屋主在家休息，因住宅用火災警報器成功警示屋主撥打 119 報案，後續交消防隊佈線入室搶救，進行滅火通風及排煙。

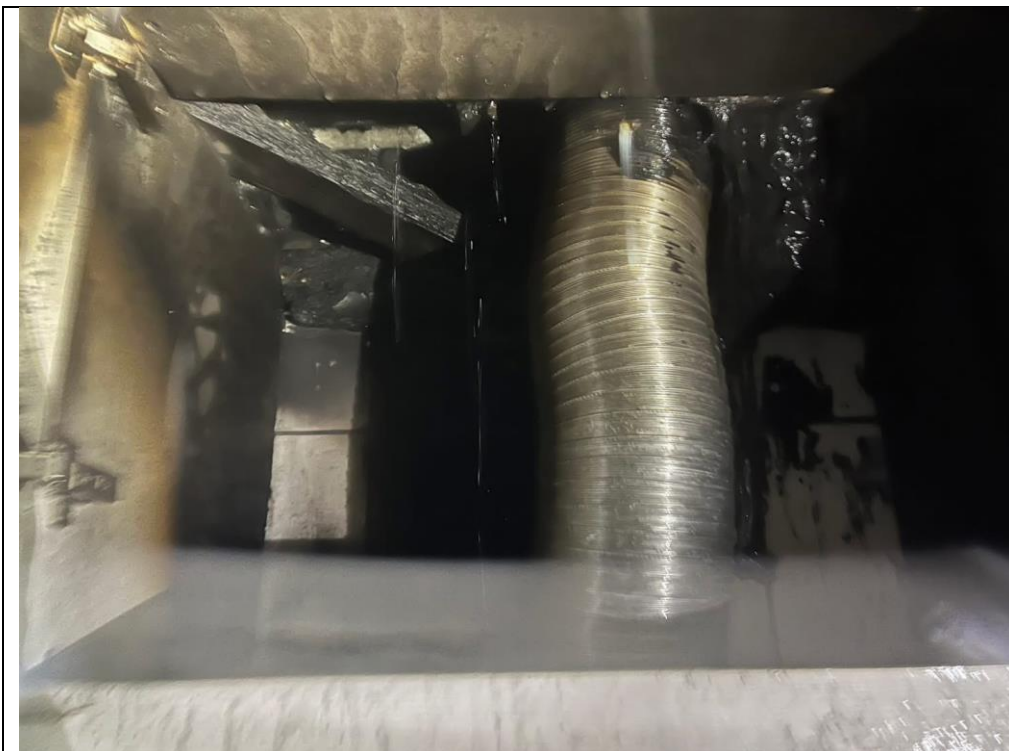
圖二：起火處(近照)
