# 臺北市消防局住宅用火災警報器成功案例教育資料

## 一、案由：

## 二、火災概要：

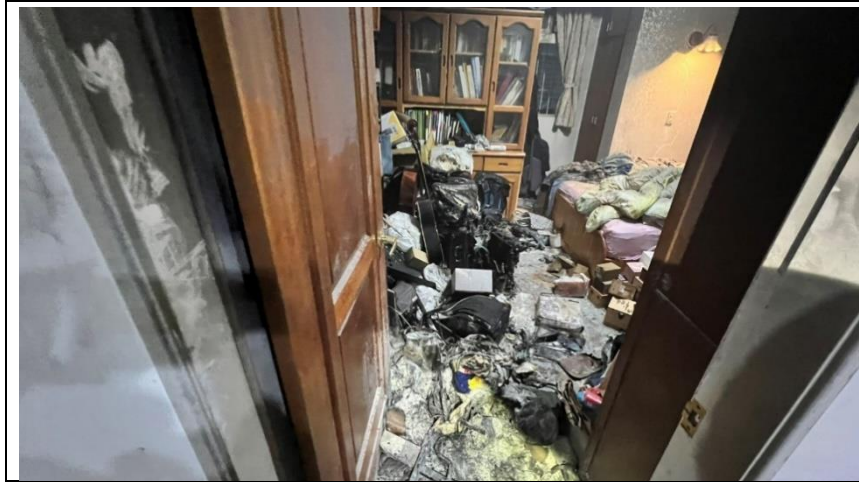
圖一：起火處(遠照)

- (一)本件成功預警案例之住宅用火災警報器為「109 本府補助住宅用火災警報器」補助裝設。
- (二)本件火災原因為電暖器因電氣因素導致產生濃煙，蓄積引發火災。
- (三)住戶在家睡覺，因住宅用火災警報器成功警示住戶報案，消防人員到達後佈署水線進入撲滅火勢。
