成功案例教育資料

壹、案由：花蓮市介林○街○號發生炊事不慎案件，指揮中心接報派遣自強 11、61、93，3 車 8 人前往現場，現場為兩樓半 RC 建築物，為一樓後側廚房起火，屋主表示剛在炸辣椒油，不慎引燃火勢，住警器作動，逃至樓上避難，人員及時逃出，另有兩名大人(一男一女)及兩名小孩(兩名男童)逃至隔壁 31 號二樓頂樓待救，自強車組到達後立即出一水線撲滅火勢，並用排煙機進行通風排煙，確認無危險之虞後，將兩大兩小移至一樓救出，無受傷表示不需送醫。

貳、火災概要：

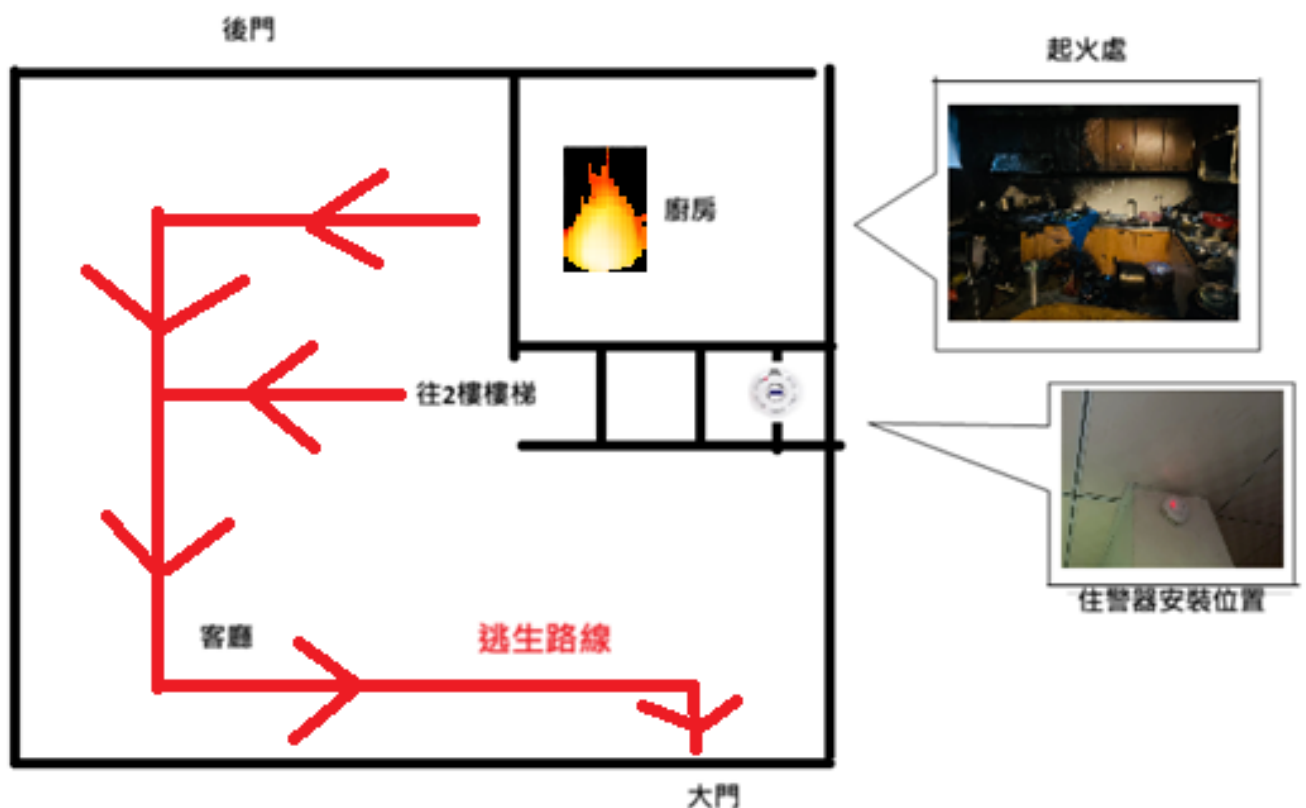
伍、現場平面圖：

- 一、時間：115 年 3 月 20 日 16 時 58 分。
- 二、地點：花蓮縣花蓮市介林○街○號。
- 三、建築物情形：2 樓半 RC 建築。
- 四、起火處、起火原因:1 樓後方廚房，現場為炊事不慎引燃。
- 五、人員避難情形：現場有人在家，有避難行為。
- 六、初期滅火：有滅火，但無滅掉，後續燃燒範圍變大。
- 七、消防人員搶救過程：消防人員到達現場部屬一線水線進行滅火，後續進行通風排煙。
- 八、住宅用火災警報器動作情形：
  - (一)設置位置：2 樓樓梯間。
  - (二)動作情形：屋主自述炸辣椒噴到牆面燒起來，後躲至樓上避難，住警器持續鳴叫至消防人員到達。
- 九、人員傷亡情形：無人員傷亡。
