消防機關救護車輛事故案例資料

救護車執行救護勤務，送醫途中不慎與機車發生擦撞。

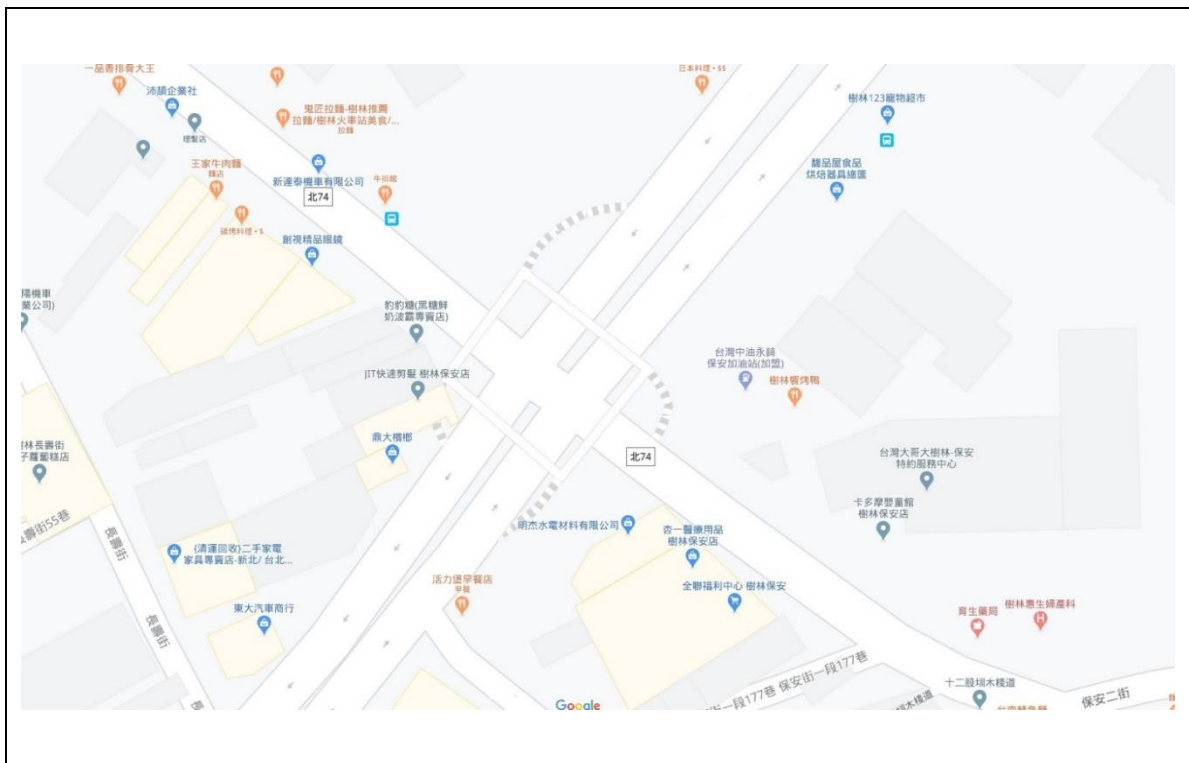
(一)現場平面圖(〇〇區〇〇街與〇〇路口)

109年3月30日21時33分，本局第○大隊○○分隊接獲救災救護指揮中心派遣執行○○區○○街一段之救護勤務，隊員陳○○駕駛救護車於到場途中，行經○○區○○街與○○路口，因為救護車行駛方向為紅燈所以慢速（時速大約20公里以下）行駛，確認左、右方路口來車均已停等禮讓，欲通過該路口時，機車突從左側車道衝出，機車見救護車時緊急煞車導致打滑，打滑後與救護車發生擦撞，致使該機車騎士胸部挫傷及膝蓋擦傷，另該機車車頭毀損、救護車左側板金凹陷。

(一) 駕駛車輛通過紅綠燈時，應確實停車再開，確認兩方無來車後方可通行。

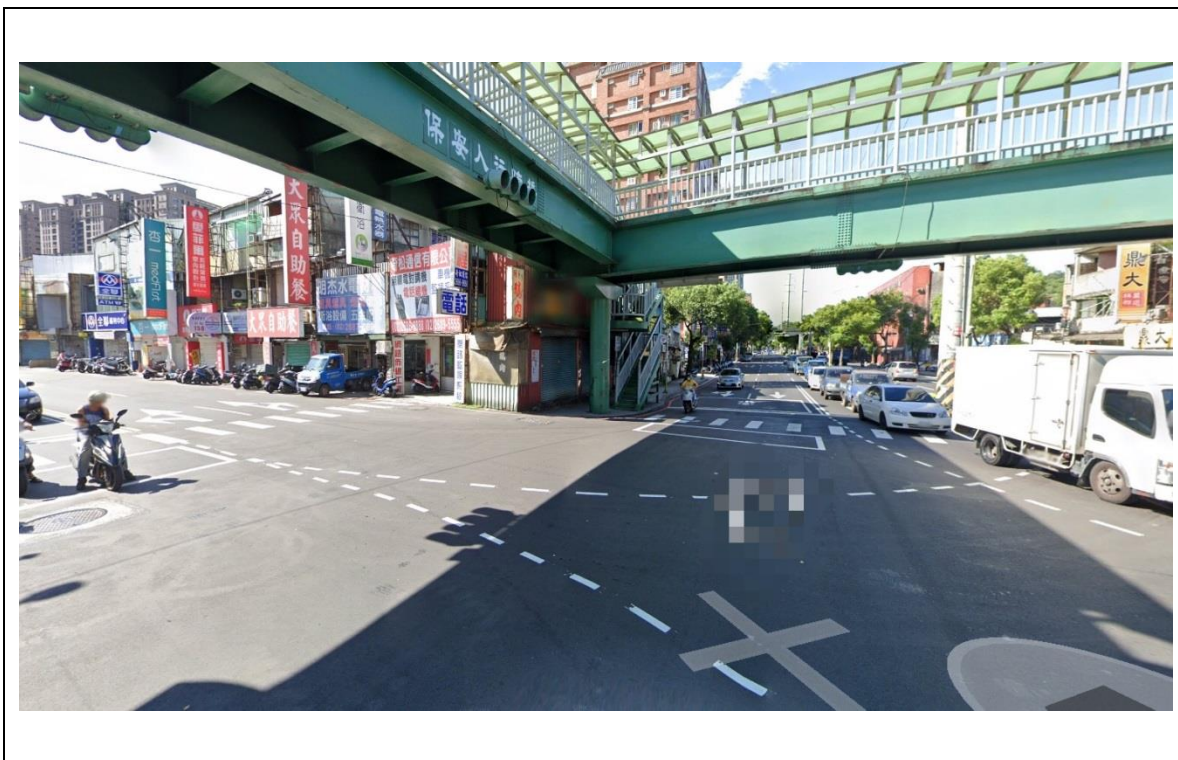
(二) 現場照片示意圖

本案因行經大路口，救護車方向為紅燈，慢速確認路口左右來車均已禮讓，未將救護車完全停下而持續欲向前直行時，因機車由路口方向衝出而反應不及，致使本起事故發生。
