# ○○市政府消防局救災車輛事故案例教育

一、案由：○○分隊執行車禍救護勤務，送醫途中發生擦撞車禍。

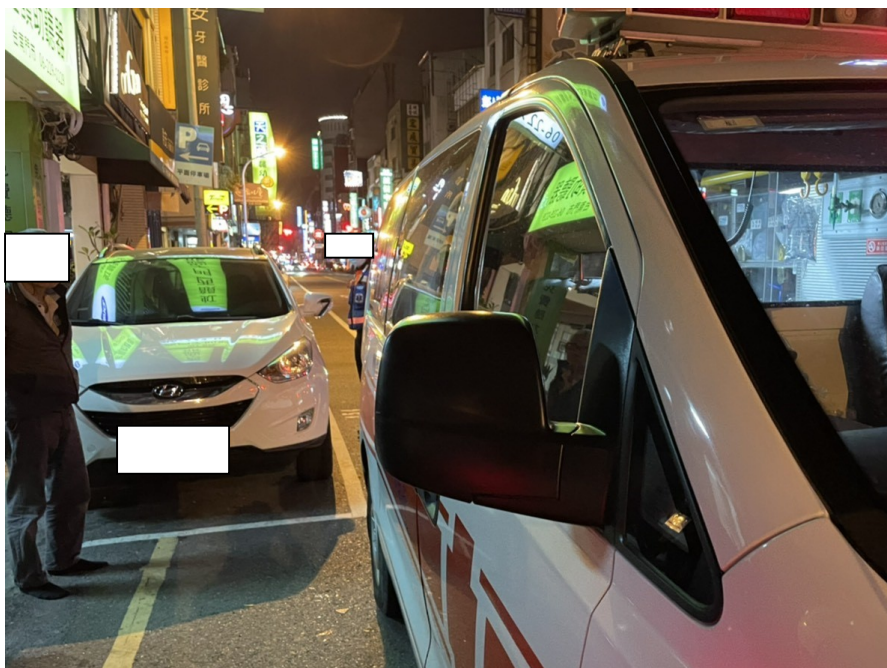
(一) 現場照片示意圖

109年○○月○○日18時33分，○○市政府消防局○○分隊執行府○○二段○○巷○○號車禍救護受醫勤務，隊員林○○駕駛救護車○○-○○送醫途中18時49分於○○區○○路○○號，前方號誌紅燈，欲行駛慢車道緩慢前進，救護車已注意右側車況，確認右方無來車，行駛間不慎擦撞路邊靜止停於車格內之無人車輛○○-○○，造成救護車右後照鏡損壞，對造車輛左後照鏡損壞，均無人受傷。

(一)會車時，持續確認後照鏡是否有保持適當行車距離。

(二)平時宜多進行道路駕駛訓練，以強化同仁駕駛技能及經驗

(三)引入「防禦駕駛」觀念，闖越紅燈且車輛阻擋視線時，必須預測可能有車輛衝出，所以應該減速，同時腳放在煞車踏板上，做好隨時煞車準備。開車時若能養成推測危險的習慣，進而避開危險，對行車安全將有很大幫助。

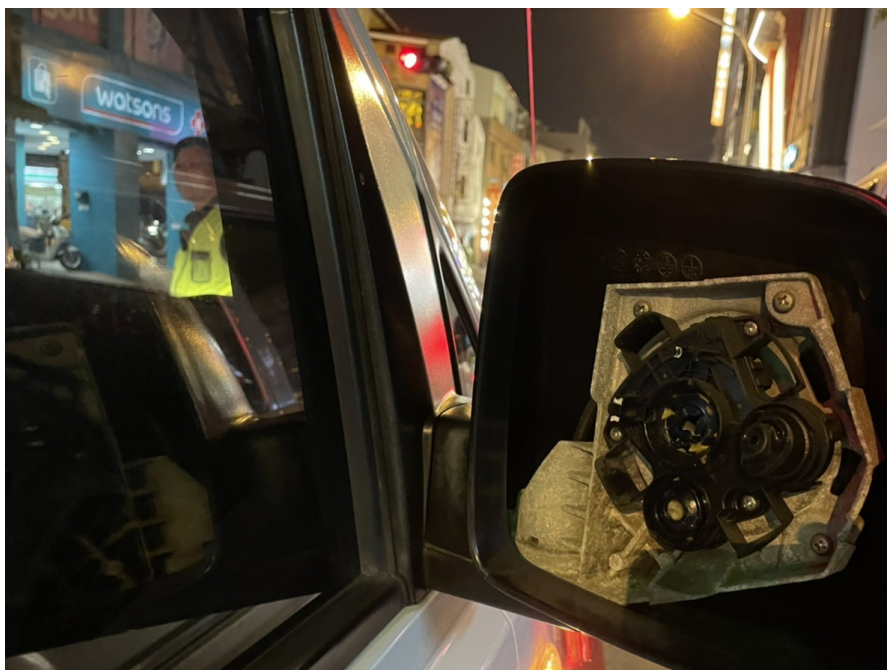
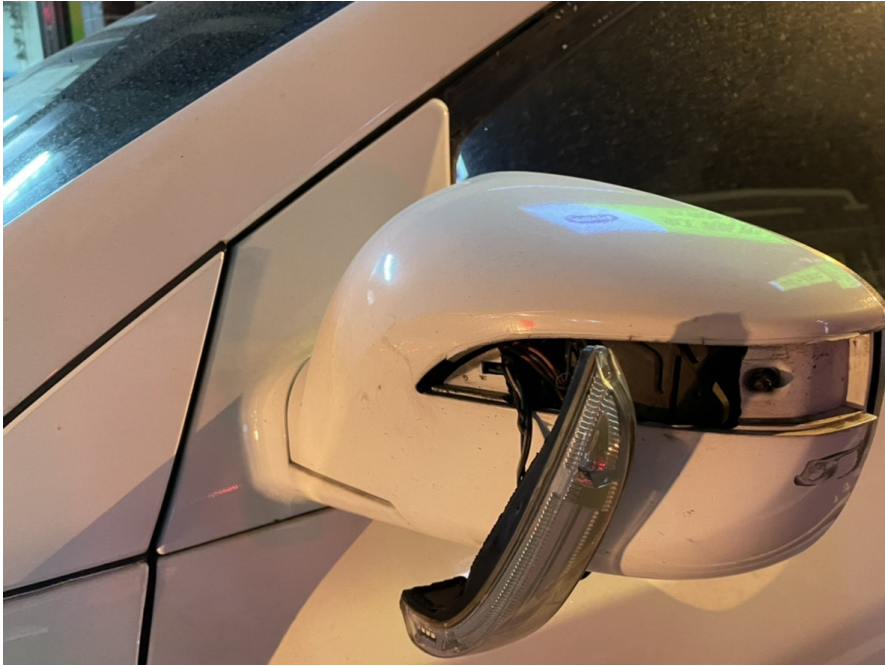
(二) 車輛毀損照片

五、檢討分析：因救護車到達現場時有鳴警報及開警示燈，將損害降低。行駛間也隨時注意車前及車側狀況，唯送醫途中閃車不慎，未能估算好會車距離，非職等所故意。
