臺北市政府消防局住宅用火災警報器成功案例教育資料

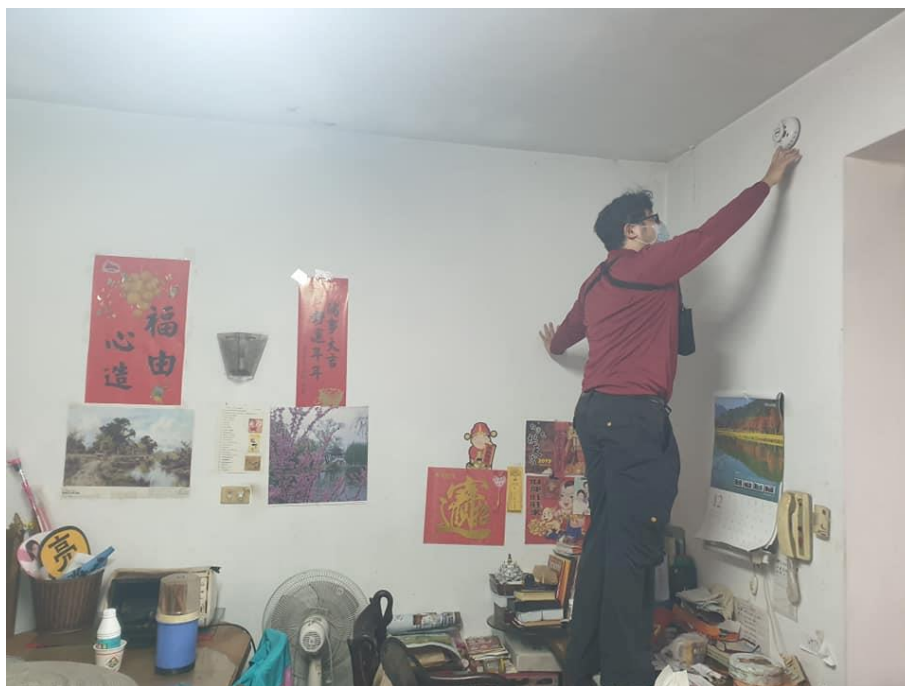
- 一、時間：111年1月○日9時○分
- 二、地點：臺北市中山區北安路○巷○號○樓。
- 三、建築物情形：地上4層，RC構造建築物，住宅用途。
- 四、人員避難情形：案發時位於4樓客廳牆壁上之住宅用火災警報器動作，經查現場係烤箱烤焦蓄積冒煙，屋主聽聞住宅用火災警報器動作聲響立即撥打119報案，後續由消防人員進入協助關閉電源。
- 五、初期滅火：無。
- 六、住宅用火災警報器動作情形：
 - (一)設置位置：4樓客廳牆壁上，於偵煙時發出警報音響。
 - (二)動作情形：因烤箱使用不慎產生濃煙啟動住宅用火災警報器。
- 七、人員傷亡：無。

圖 2：住警器位置

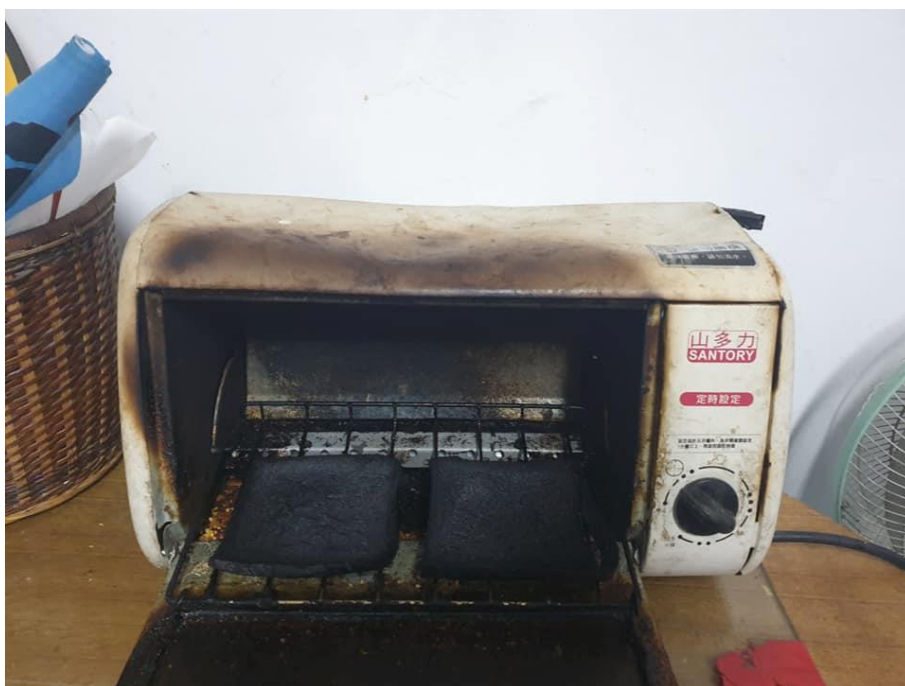
- 一、本件成功預警案例為臺北市政府消防局於106年11月11日執行「106年-3大-植福宮」補助裝設。
- 二、本件火災原因疑似烤箱使用不慎造成冒煙蓄積引發火災。

圖 2：起火處
