臺北市政府消防局住宅用火災警報器成功案例教育資料

壹、案由：

貳、火災概要：

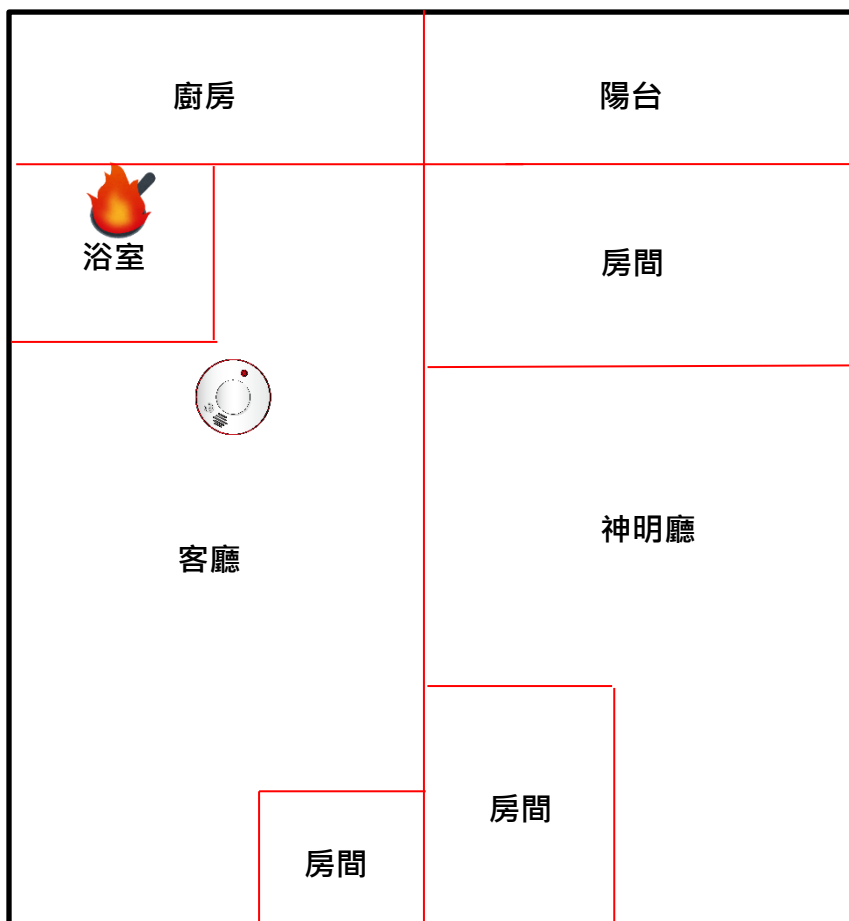
伍、現場平面圖：

(一)設置位置：浴室外走道

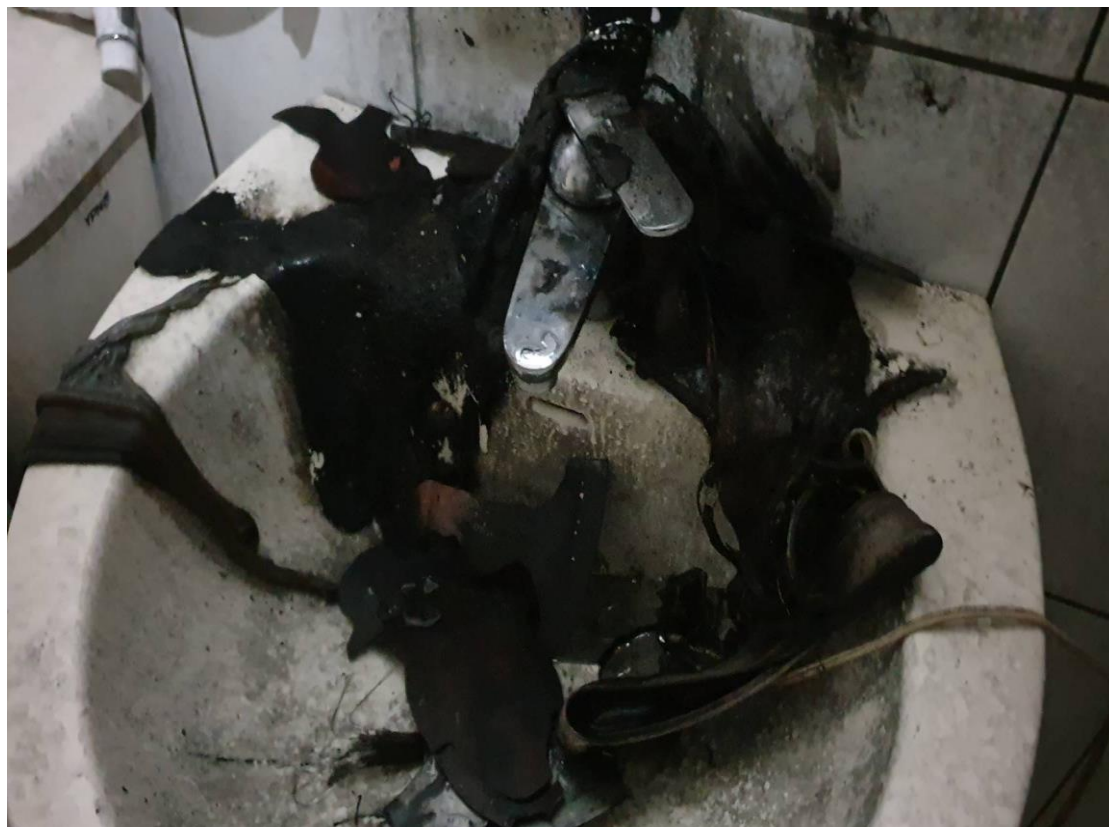
圖一：起火點

於111年1月○日1時○分，臺北市政府消防局救災救護指揮中心接獲民眾報案指稱南港區一處住宅有警報聲響且有煙冒出，立即派遣救災車輛前往。消防分隊到達現場經確認為屋主在浴室盥洗台上方的塑膠平台放置蠟燭，導致塑膠平台受燒燬產生白煙啟動住宅用火災警報器，避免了一場火災發生。

二、本件火災原因疑似浴室因蠟燭點燃造成塑膠平台受燒引發火災。

- 三、熟悉住家內逃生路線，逃生時選擇適當之逃生路線，而逃生路徑也必須要保持通暢，避免堆積雜物等物品，以利順利逃生。火場成功逃生後，不應再次進入火場，更不應該逗留在火場內部。
- 四、內部隔間、地板、天花板等裝潢，應使用不燃或耐燃材料，勿使用易燃之木質材料及易導熱鐵皮作為隔間之裝潢。
- 五、發現火災時，應大聲喊失火了並撥打 119 通報消防局，火勢過大無法自行滅火時，切勿持續嘗試且趕快逃跑。
- 六、宣導民眾正確使用蠟燭之觀念。

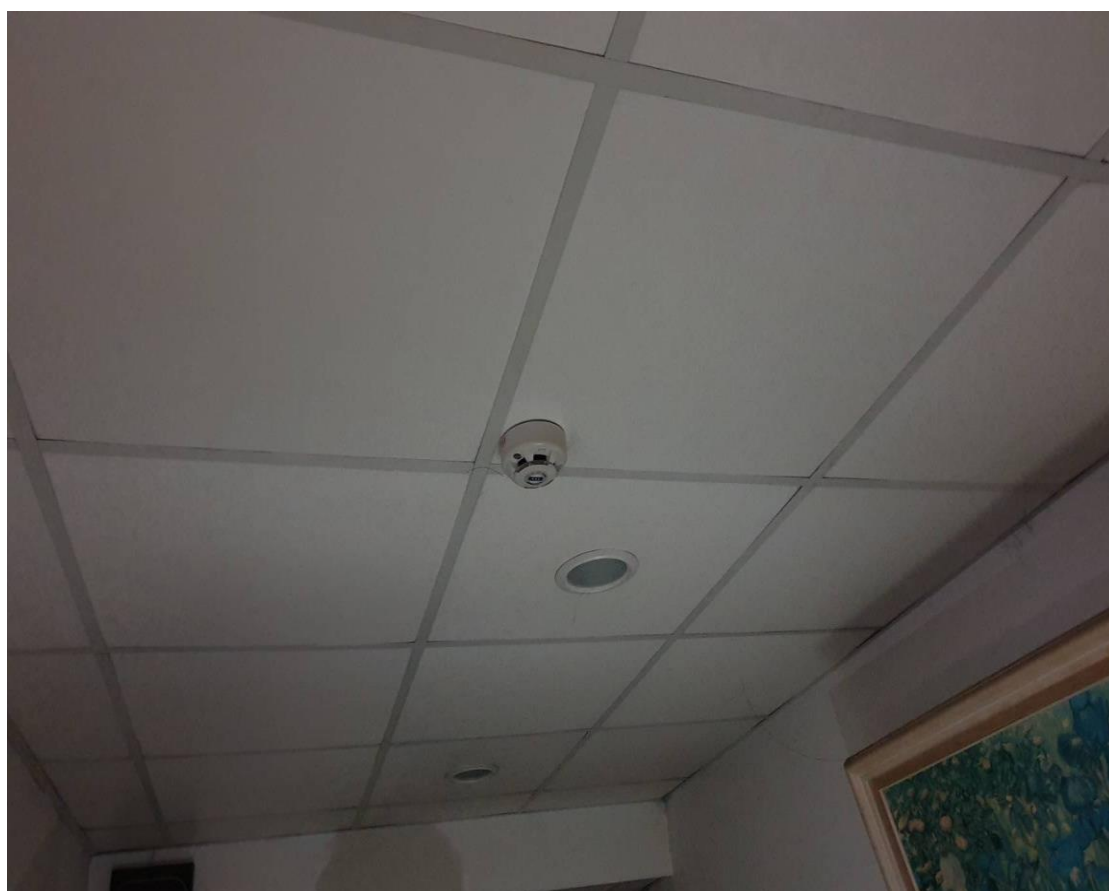
圖二：住警器安裝位置

(二)動作情形：因浴室燒雜物冒煙啟動住宅用火災警報器

一、持續推廣住宅用火災警報器裝設，並加強宣導住戶自行購置裝設住宅用火災警報器於各居室、廚房、樓梯及走廊，以防護每一個空間，並每月自行檢測功能是否正常。

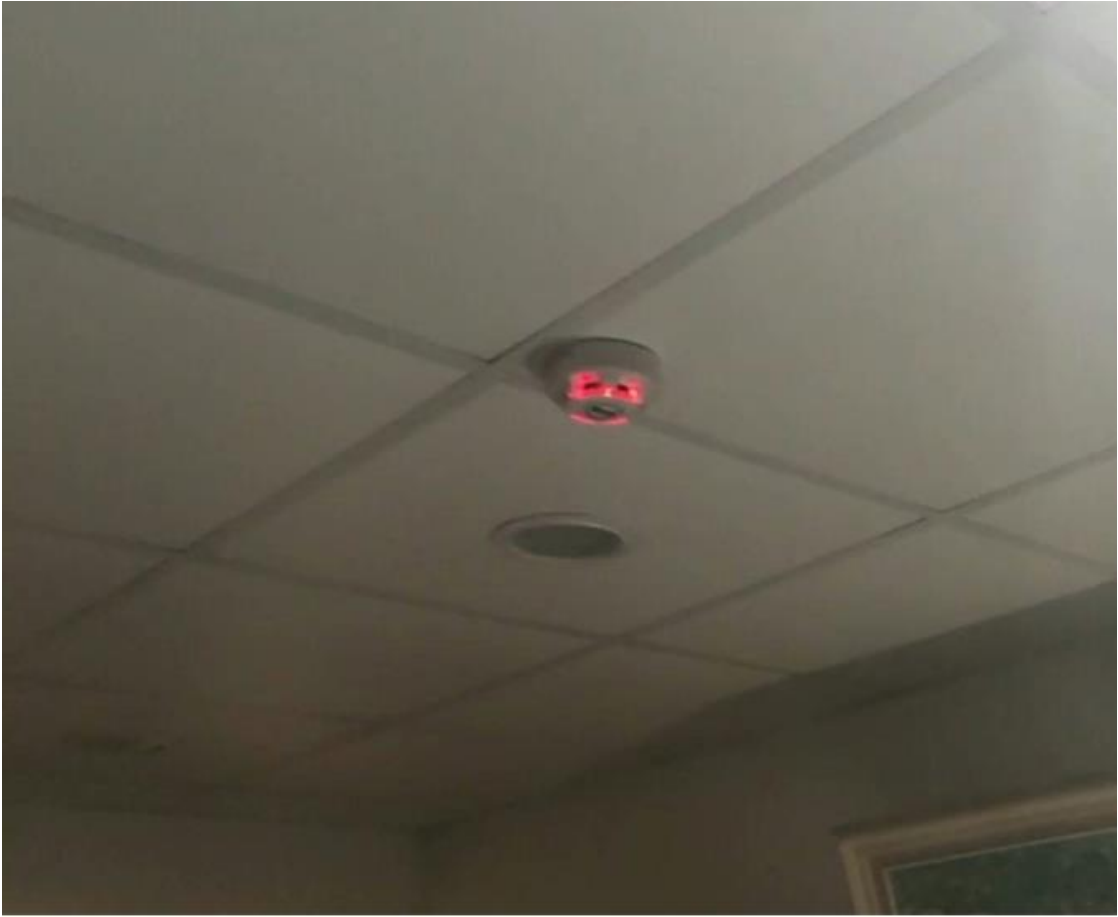
圖三:住警器特寫

一、本件成功預警案例為臺北市政府消防局於107年8月1日執行「107年本府補助住宅用火災警報器專案」補助裝設。
