臺北市政府消防局住宅用火災警報器成功案例教育資料

壹、案由：

貳、火災概要：

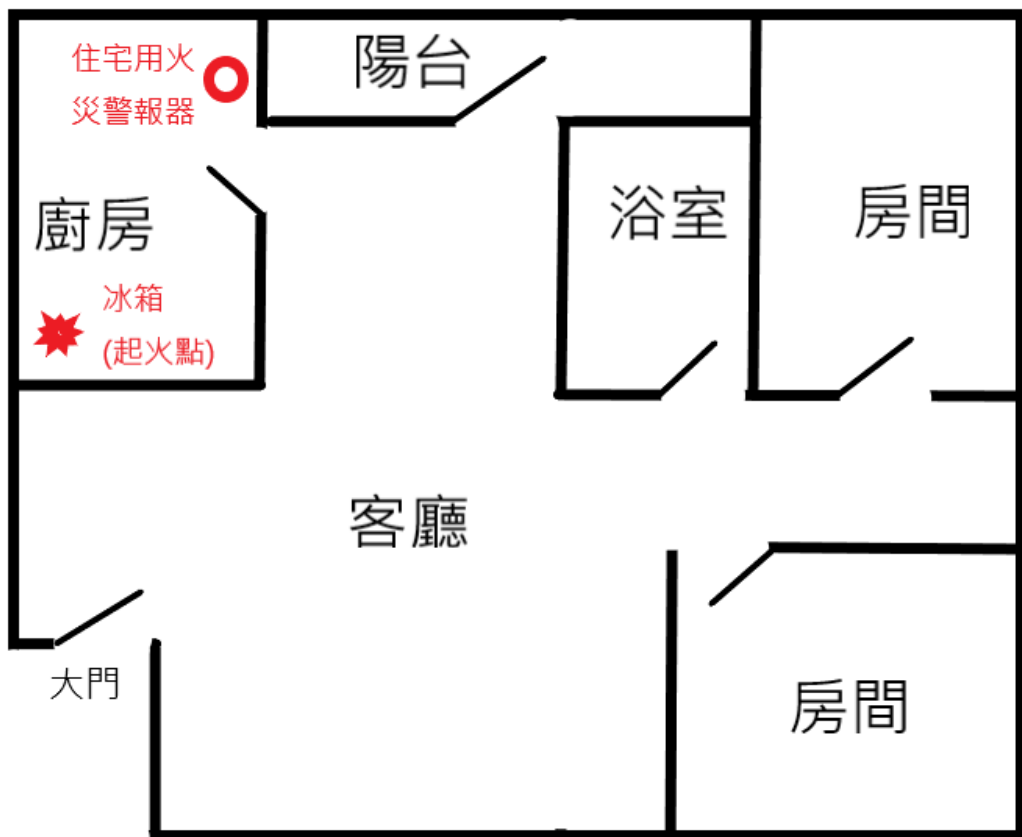
伍、現場平面圖：

- 一、時間：111年1月○日5時○分
- 二、地點：臺北市中正區金門街○巷○樓。
- 三、建築物情形：地上4層，RC構造建築物，住宅用途。
- 四、人員避難情形：無
- 五、初期滅火：無
- 六、住宅用火災警報器動作情形：
 - (一)設置位置：住警器裝設於廚房門口牆上。
 - (二)動作情形：濃煙致使住警器作動並發出警報聲。
- 七、人員傷亡：無

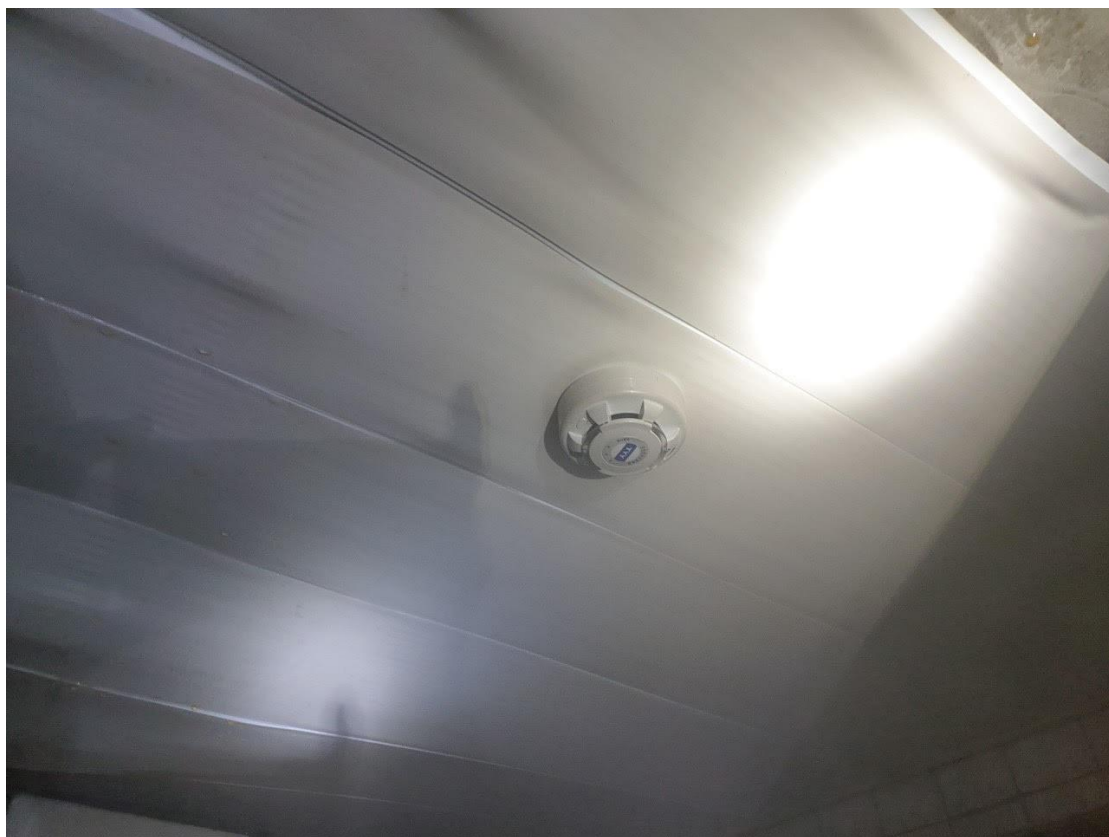
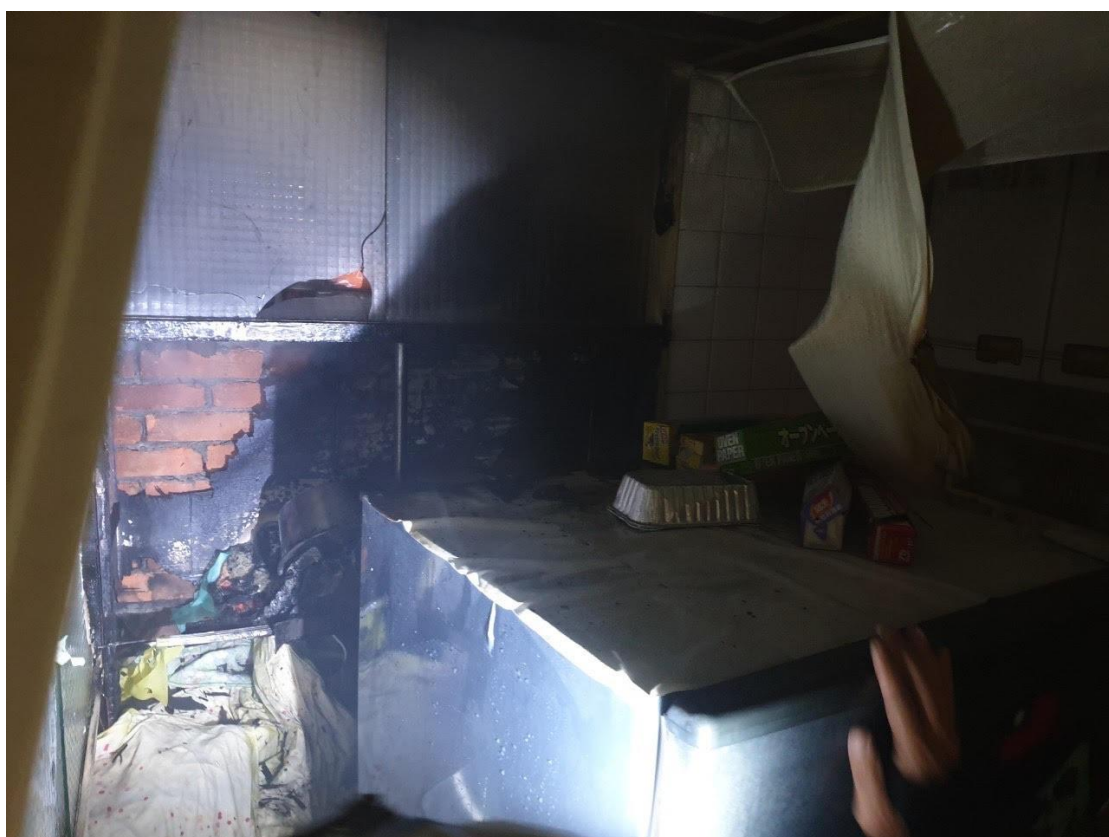
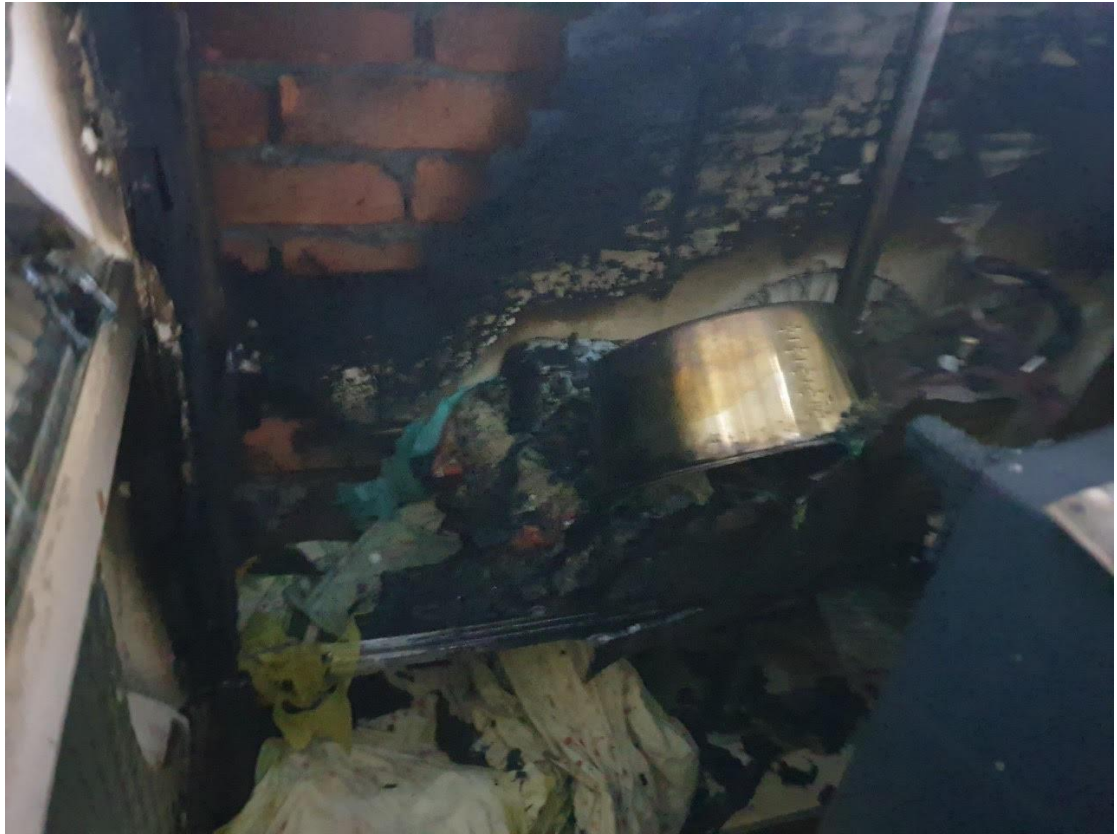
陸、現場照片：

- 一、本件成功預警案例為臺北市政府消防局於106年3月31日執行「106本府補助住宅用火災警報器專案」補助裝設。
- 二、本件火災初判原因為電氣因素，冰箱之電器線路燒損。

- 一、宣導民眾晚上就寢時，務必確認家內用火用電情形，電源開關是否關閉，以免致災。
- 二、持續推廣住宅用火災警報器裝設，並加強宣導住戶自行購置裝設住宅用火災警報器於各寢室、廚房、樓梯及走廊，以防護每一個空間，並每月自行檢測功能是否正常。
- 三、透過平時防火宣導等時機告知民眾重要火災求生知識，得知火災發生時，若現場逃生通道無濃煙危害，應向下逃生、水平逃生至屋外進行避難；若逃生通道佈滿濃煙發現無法逃生，則應選擇堅固不易燒毀的木門或金屬門之室內待救，並
