臺北市政府消防局住宅用火災警報器成功案例教育資料

貳、火災概要：

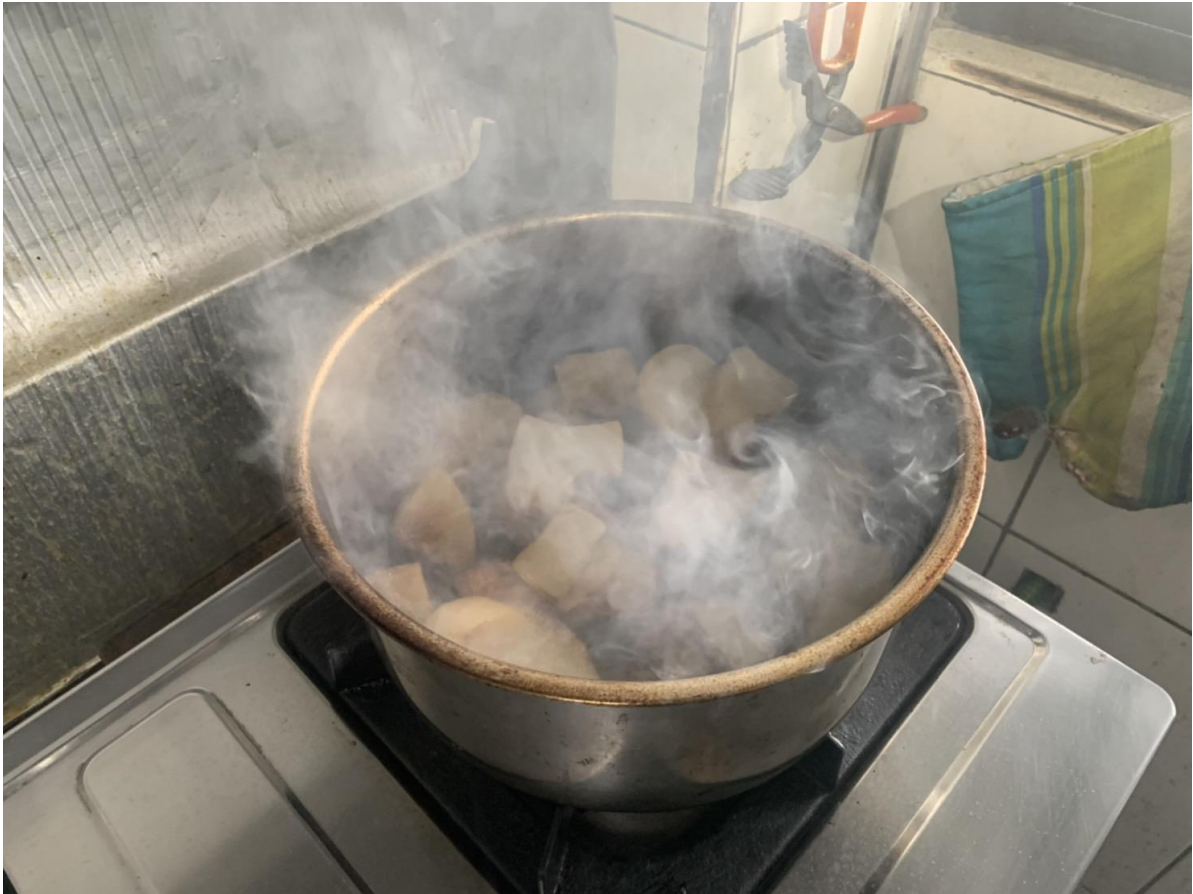
於111年2月○日9時○分，臺北市政府消防局救災救護指揮中心接獲民眾報案指稱大同區一處住宅有警報聲響且有白煙冒出，立即派遣救災車輛前往。消防分隊到達現場後確認現場為屋主烹飪食物後爐火未關閉即出門，導致鍋具乾燒產生白煙啟動住宅用火災警報器。鄰居聽到警報聲響立即撥打119報案及通知屋主返家關閉爐火。

- 一、本件成功預警案例為臺北市政府消防局於101年12月21日執行「101年臺北市申請安裝住宅用火災警報器」免費補助裝設(弱勢族群補助專案)。
- 二、本件火災原因疑似因煮食不慎造成冒煙蓄積引發火災。

圖一：現場燃燒情形

- 一、宣導民眾於廚房烹煮時應有「人離火熄」之觀念，養成火源使用完畢隨時關閉瓦斯爐火習慣。
- 二、居家住宅用火災警報器應定期維護保養(每月至少自行檢測1次)，以保持功能正常，確保民眾生命安全。
- 三、宣導民眾除政府所補助裝設處外，應另自行購買裝設於住家內寢室、走廊、廚房及樓梯，藉以防護範圍更加完善。
- 四、定期清理排油煙機油垢，防止火勢擴大延燒。
- 五、宣導民眾家中內部隔間、地板、天花板等裝潢，應使用不燃性或耐燃材料，勿使用易燃之木質材質及易導熱鐵皮作為隔間之裝潢，確保室內防火區劃完整，以免造成火勢及濃煙迅速擴大蔓延，阻礙逃生。

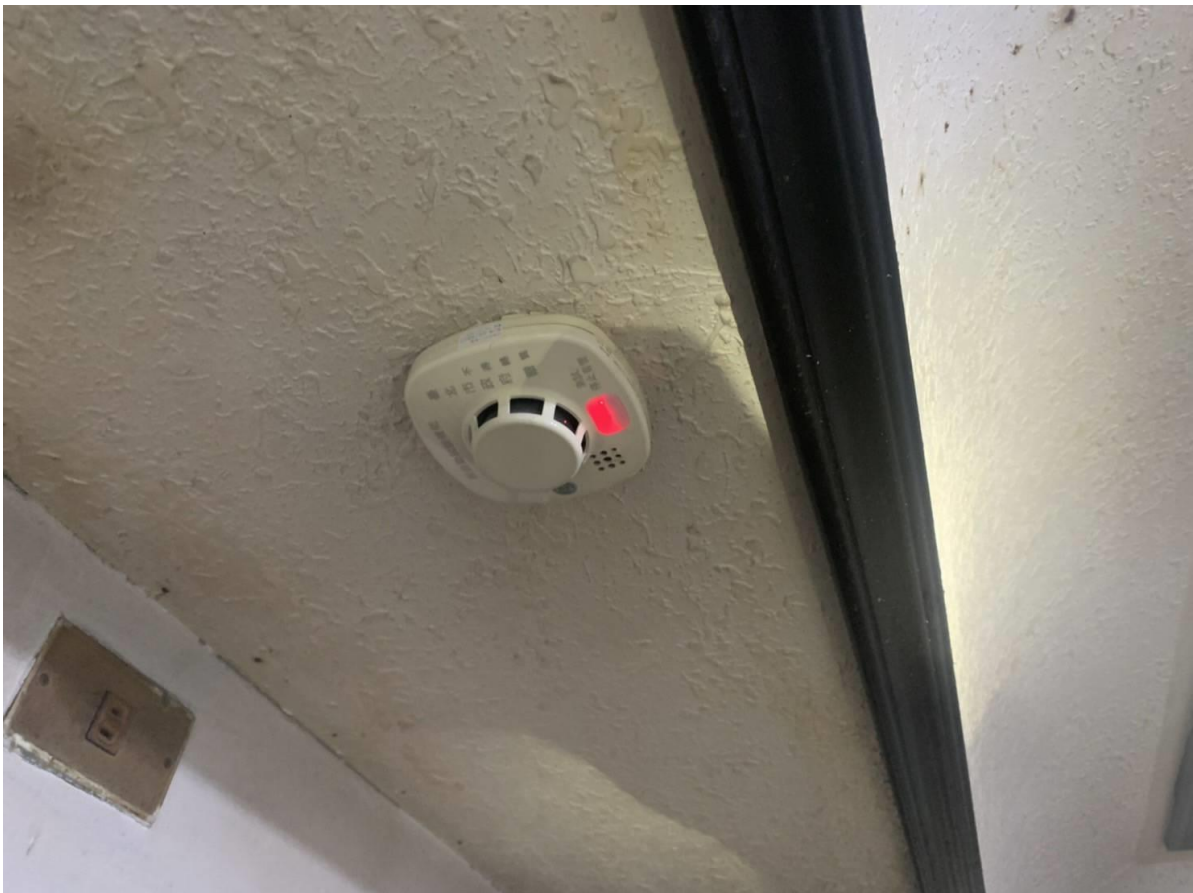
- 一、時間：111年2月○日9時○分。
- 二、地點：臺北市大同區民族西路○號○樓。
- 三、建築物情形：地上7層，RC構造建築物，住宅用途。
- 四、人員避難情形：無。
- 五、初期滅火：鄰居聽到警報聲響立即撥打119報案及通知屋主返家關閉爐火。
- 六、住宅用火災警報器動作情形：
 - (一)住宅用火災警報器裝設於7樓客廳天花板。
 - (二)廚房鍋具乾燒產生白煙，裝設於客廳天花板住宅用火災警報器偵知發報聲響。
- 七、財物損失及人命傷亡情形：無。

圖二：住警器裝設位置
